## REPORTE FOTOGRÁFICO - Sistema de Seguridad Física Interior

**Nombre de la Estacion:** RACM3 CAJATAMBO  
**Nombre de Localidad:** CAJATAMBO  
**Fecha:** 30/06/2026 - 30/06/2026  
**Direccion:** PREDIO RURAL SECTOR ANDAHUAYLAS  
**ID site:** LI8923  
**CRQ:** CRQ000000089835

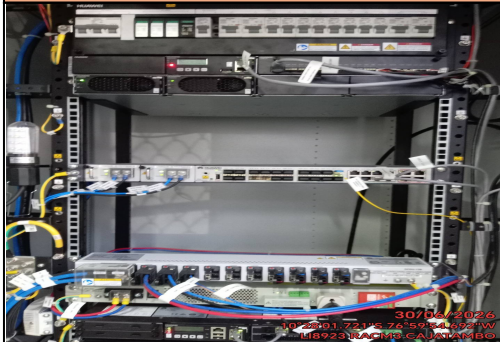
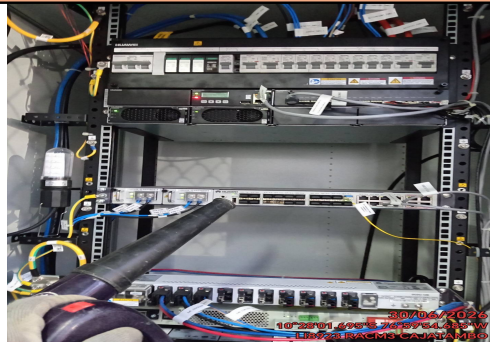
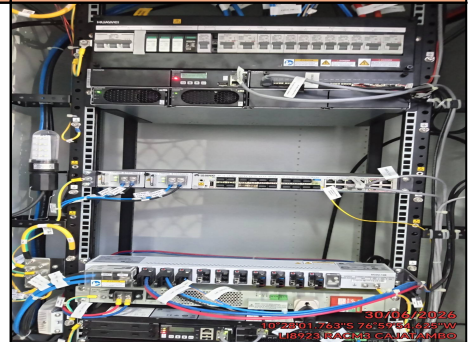
### LIMPIEZA GENERAL DE LOS EQUIPOS DEL SISTEMA

| CHECKLIST - SISTEMA DE SEGURIDAD | | |
|---|---|---|
| Sistema | OK | Limpieza de Componentes y/o equipos en general del Sistema |

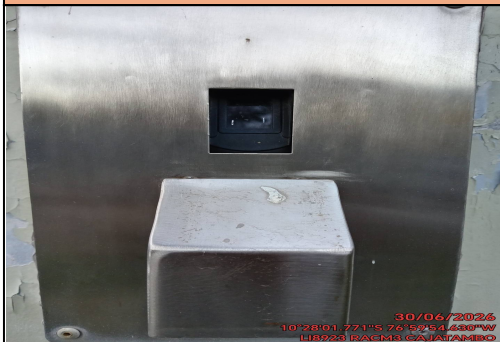
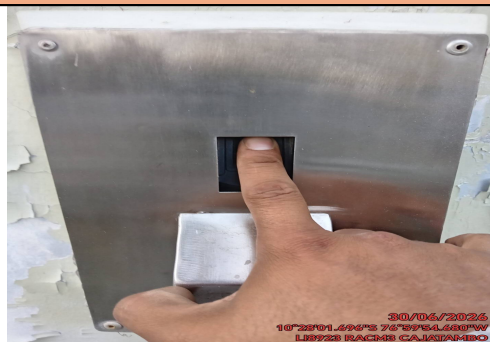
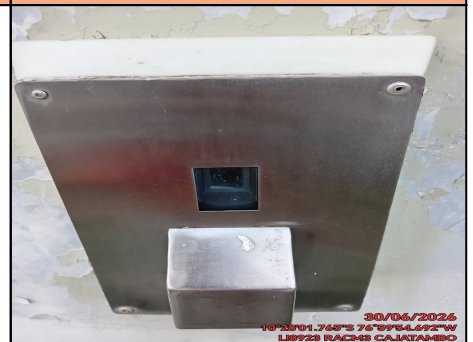
### REVISIÓN DEL BUEN FUNCIONAMIENTO DE LA LECTORA

| CHECKLIST - SISTEMA DE SEGURIDAD | | |
|---|---|---|
| Lector de Huella | OK | Verificar el buen funcionamiento de la lectora |

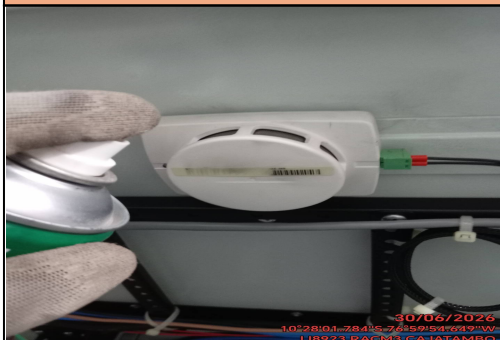
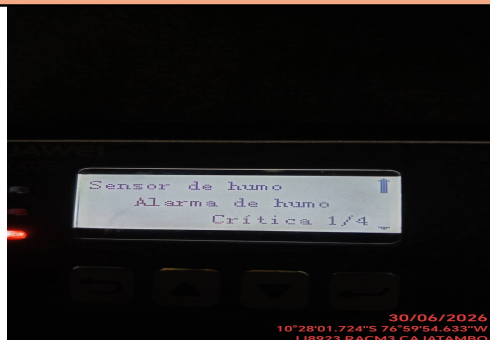
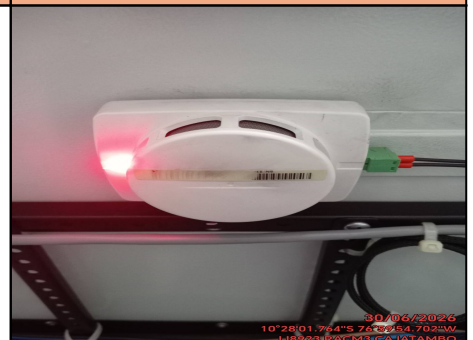
### REVISIÓN DEL FUNCIONAMIENTO DEL SENSOR DE HUMO

| CHECKLIST - SISTEMA DE SEGURIDAD | | |
|---|---|---|
| Sensor de Humo | OK | Revisión estado del sensor de Humo |

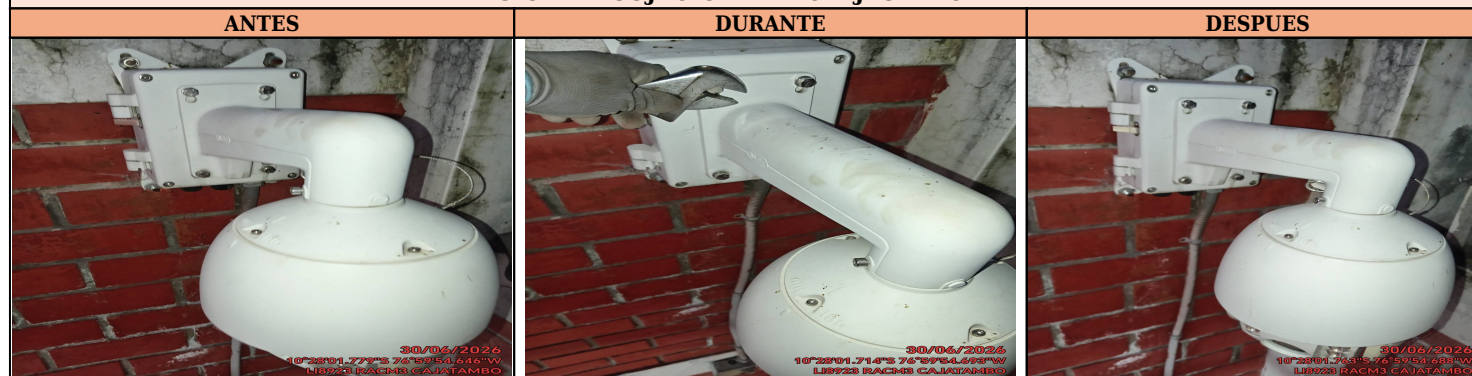
### REVISIÓN DE SUJECCIÓN Y ANCLAJES DE CÁMARA

| CHECKLIST - SISTEMA DE SEGURIDAD | | |
|---|---|---|
| Cámara | OK | Revisión de sujeción y anclajes de la Cámara |

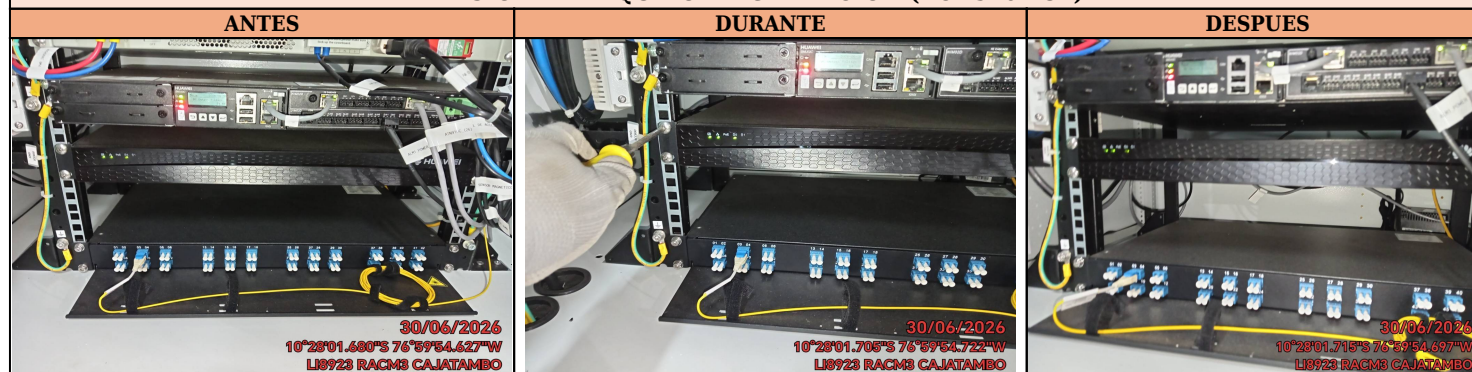
### REVISIÓN DEL EQUIPO DE GRABACIÓN (VCN510 - 8P)

| CHECKLIST - SISTEMA DE SEGURIDAD | | |
|---|---|---|
| Grabador de Video | OK | Verificar grabación local desde el NOC |

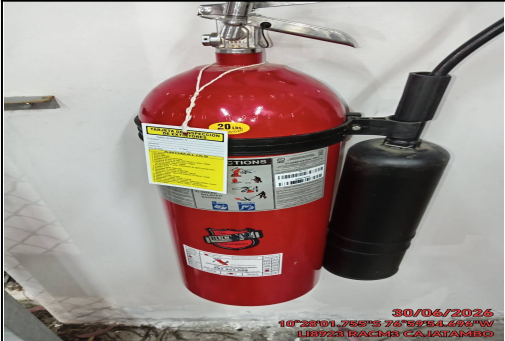
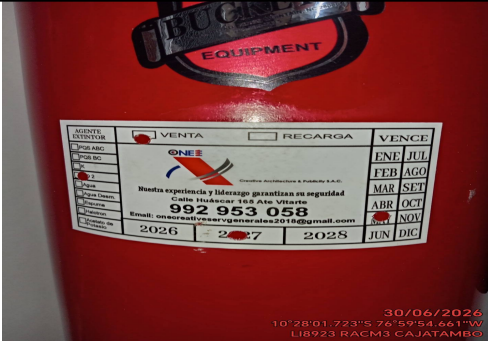
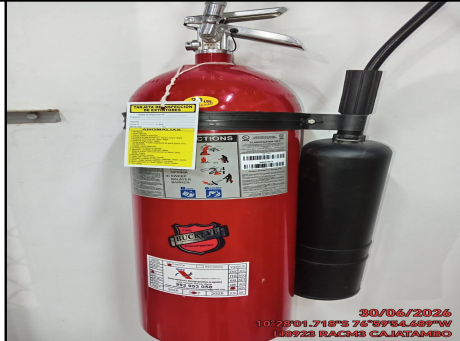
| REVISIÓN DEL EXTINTOR | | |

| CHECKLIST - SISTEMA DE SEGURIDAD | | |
|---|---|---|
| Extintor | OK | Verificar estado y Fecha de caducidad del Extintor |

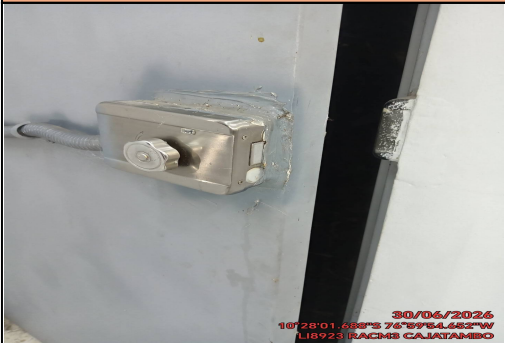
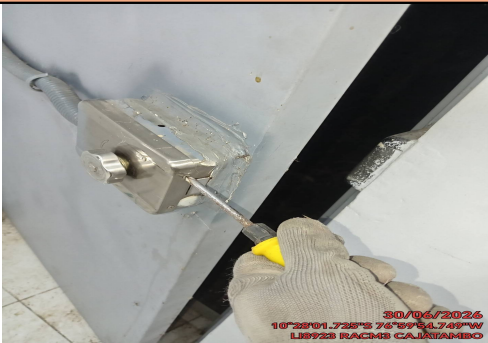
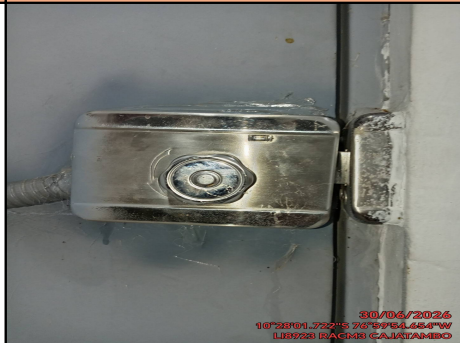
| REVISIÓN DEL CORRECTO FUNCIONAMIENTO DE LA CHAPA ELÉCTRICA | | |

| CHECKLIST - SISTEMA DE SEGURIDAD | | |
|---|---|---|
| Chapa Eléctrica | OK | Verificar Apertura de puerta (remoto y presencial) |
