## REPORTE FOTOGRÁFICO - Sistema de Climatización A/A

**Nombre de la Estación:** VILCAHUAURA  
**Nombre de Localidad:** HUAURA  
**Fecha:** 01/07/2026 - 01/07/2026  
**Dirección:** CP VILCAHUAURA  
**ID site:** LI5328  
**CRQ:** CRQ000000089837

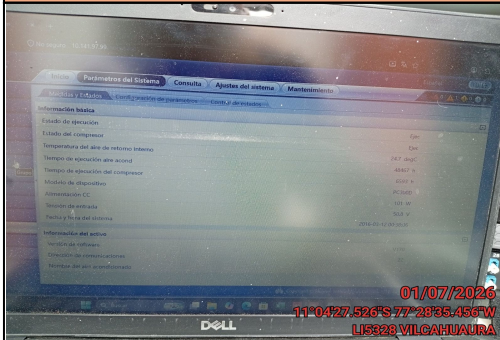
#### ANTES

### VERIFICACION DE PARAMETROS DE OPERACION: TEMPERATURA [°C]

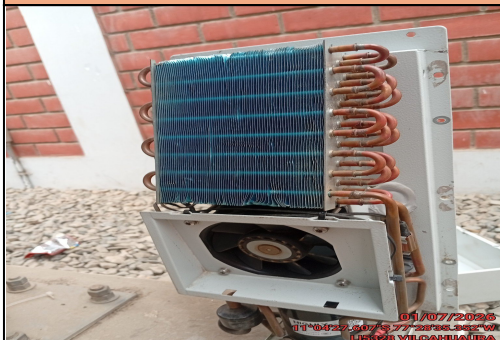
#### ANTES

### LIMPIEZA DE MOTOR DEL CONDENSADOR

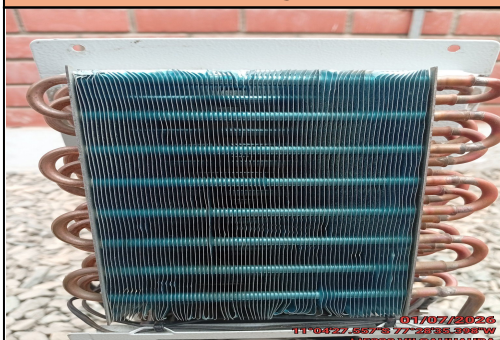
#### ANTES

### LIMPIEZA DE SERPENTIN DEL CONDENSADOR
