## REPORTE FOTOGRÁFICO - SUPERVISION

Nombre de la Estacion: AYAUCA  
Nombre de Localidad: ALLAUCA  
Fecha: 01/07/2026 - 01/07/2026  
Direccion: AYAUCA  
ID site: LI5590  
CRQ: CRQ000000092378

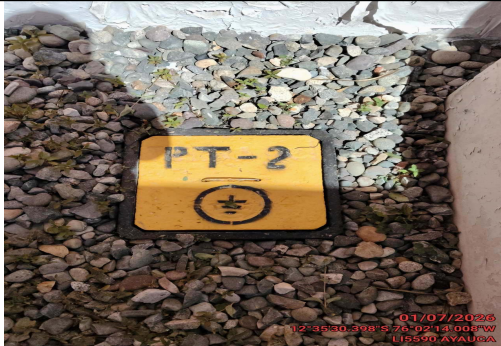
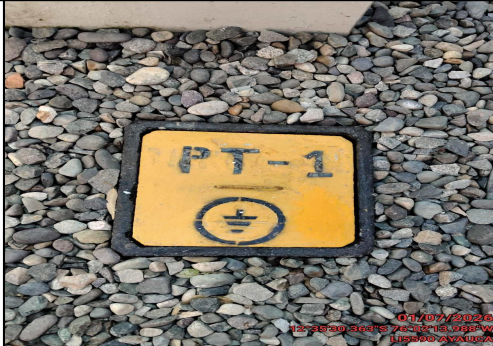
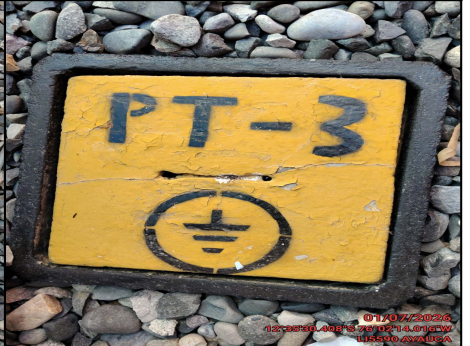
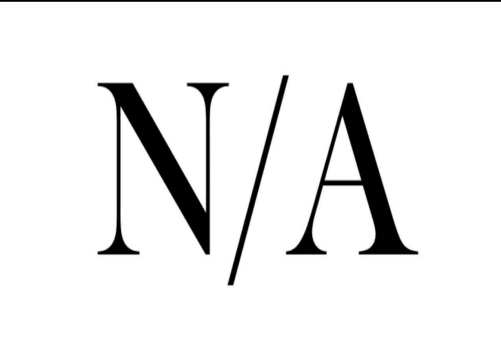
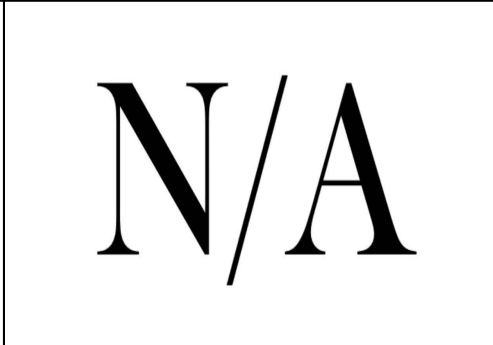
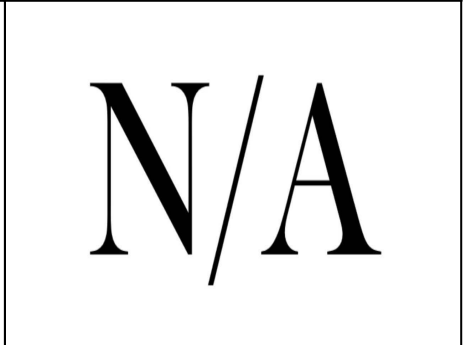
### TAPAS STAP: PINTADO DE TAPAS SEGUN PLANO SPAT

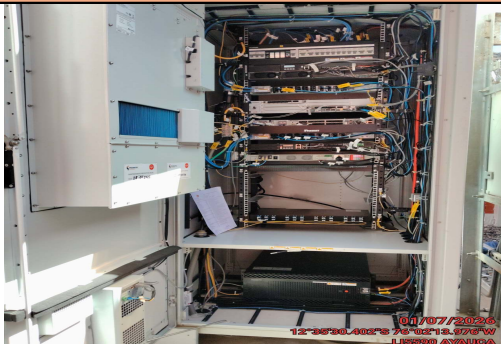
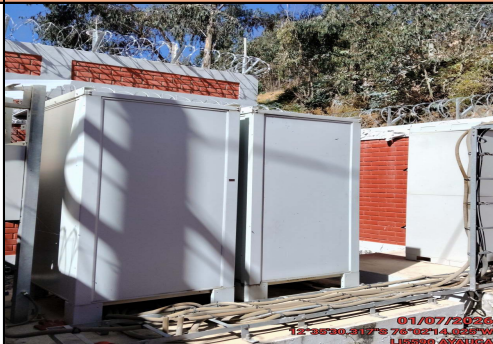
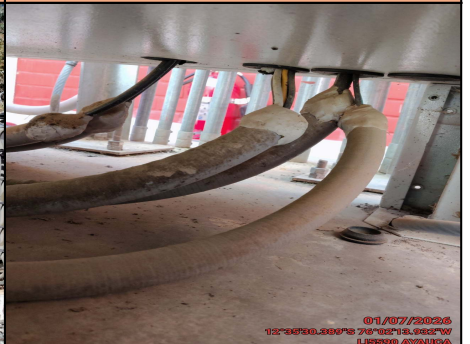
### LIMPIEZA GABINETE: LIMPIEZA DENTRO, PARTE POSTERIOR, PARTE BAJA Y ENTRE LOS GABINETES

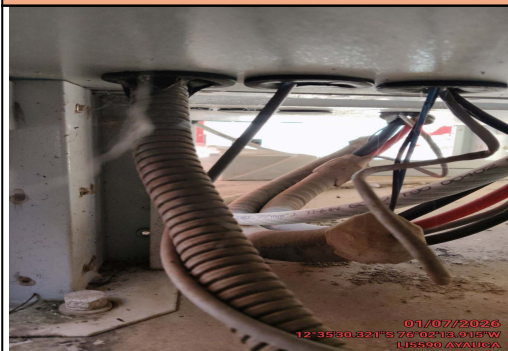
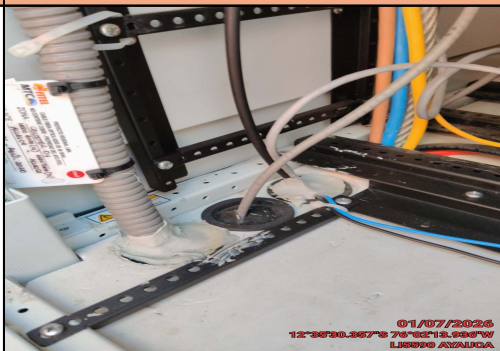
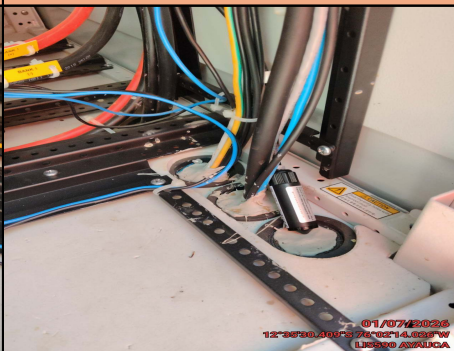
# SELLADO: SELLADO DE EQUIPOS Y DUCTOS POR DONDE INGRESAN LOS CABLES AL GABINETE (CON SIKAFLEX)

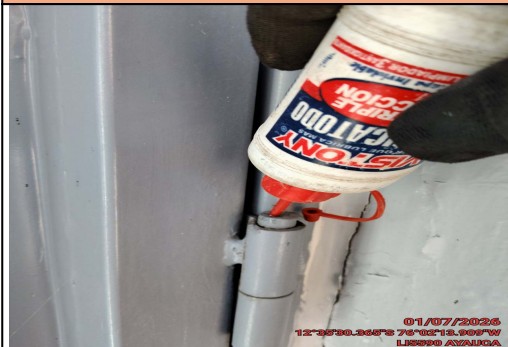
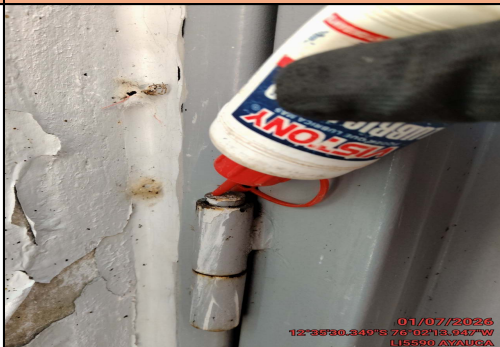
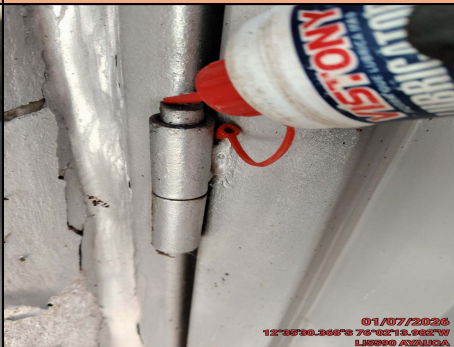
## ACEITADO: ACEITADO DE PUERTAS Y CANDADOS

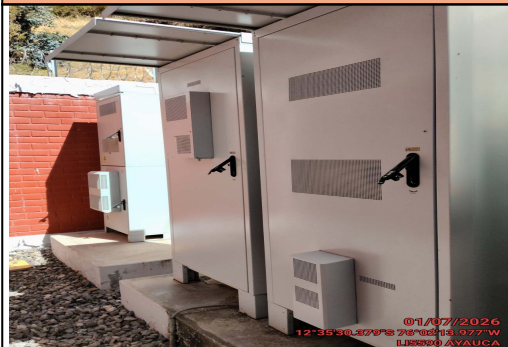
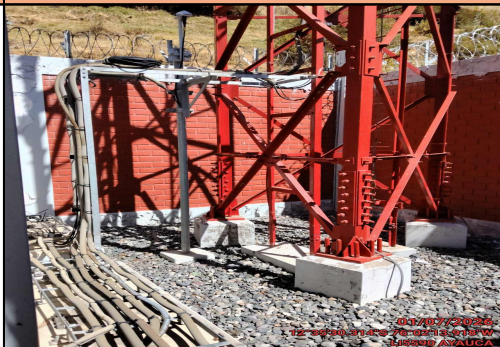
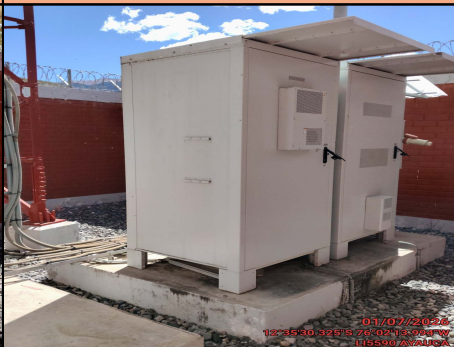
## LIMPIEZA INTERIOR: LIMPIEZA INTERIOR DEL SITE / DESMALEZADO

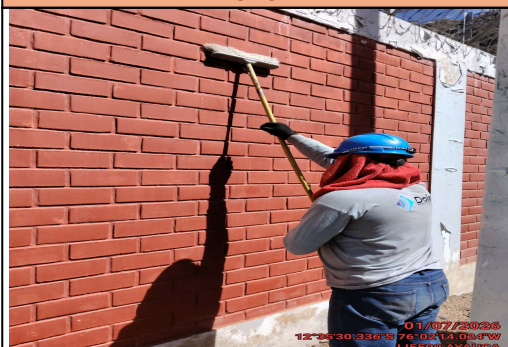
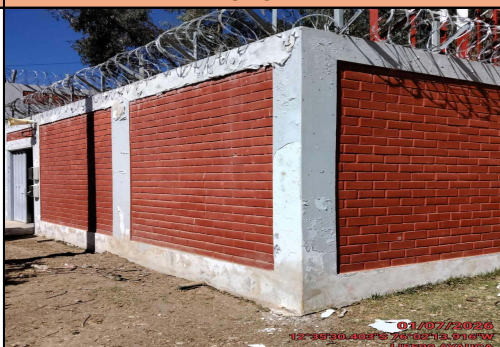
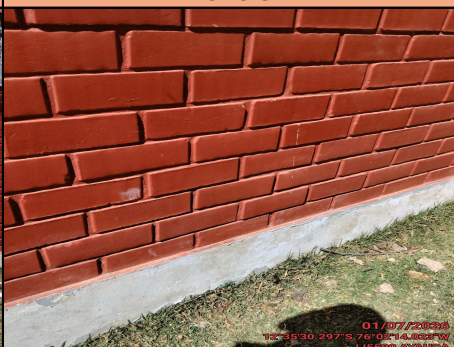
## LIMPIEZA EXTERIOR: LIMPIEZA EXTERIOR DEL SITE / DESMALEZADO

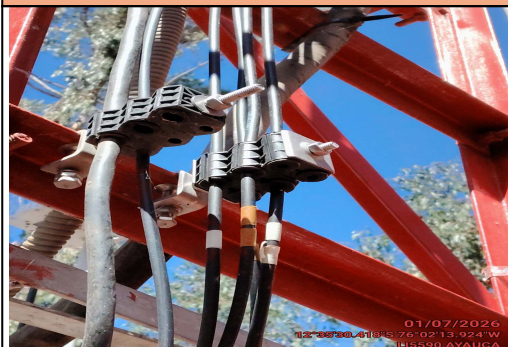
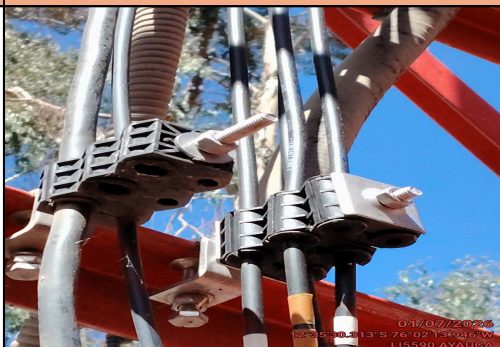
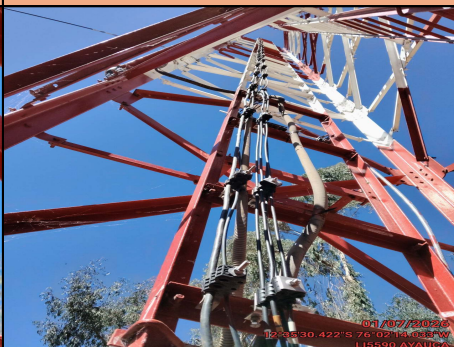
## CLAMPS: REVISION DE CLAMPS EN CABLES IF, FO Y ENERGIZADO DE RRU's

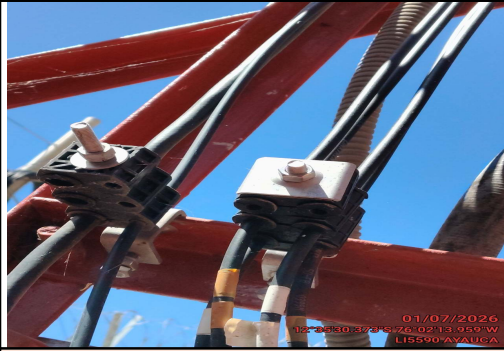
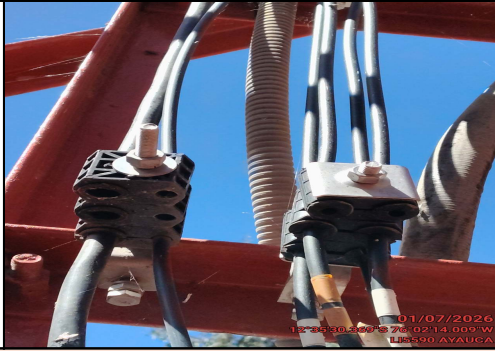
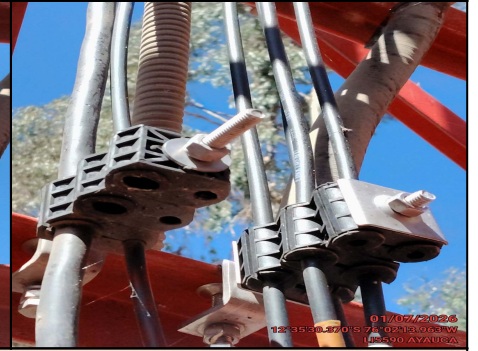
## GROUNDING KIT: REVISION DE ATERRAMIENTO DE CABLES IF, FO Y ENERGIZADO DE RRUs

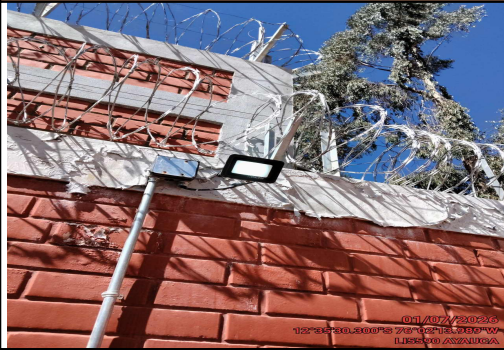
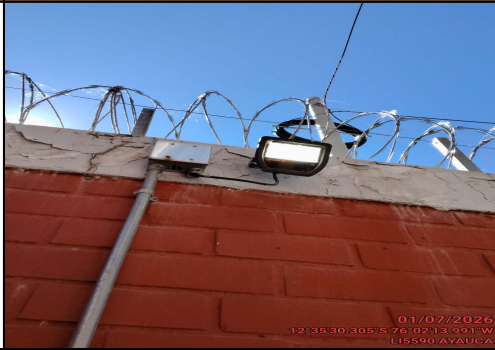
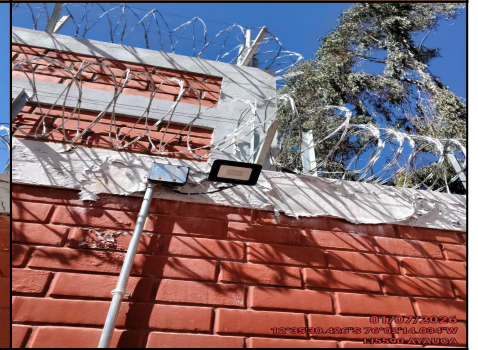
## REVISION DEL ESTADO DE LUMINARIA DE EMERGENCIA (LUMINARIA ENCENDIDA Y APAGADA)

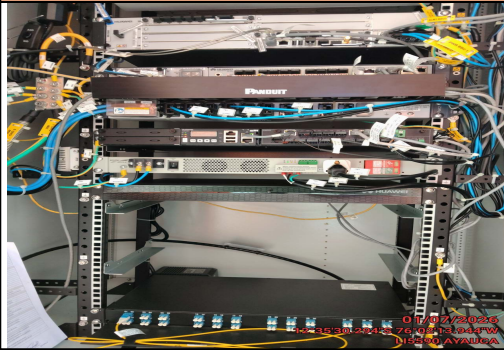
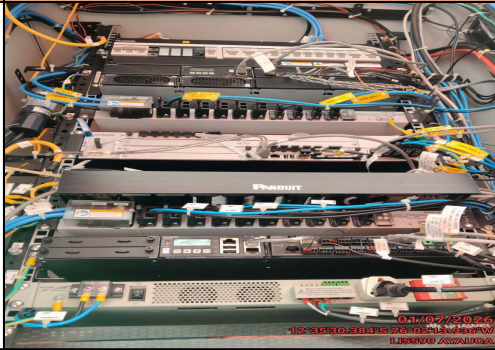
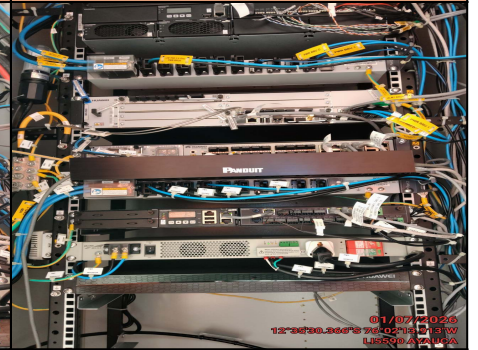
## ETIQUETADO DE DATOS, POWER, TIERRA DE IDU Y TIERRA DE BBU CORRECTAMENTE ETIQUETADOS

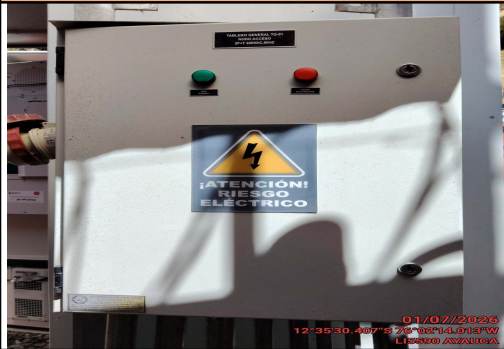
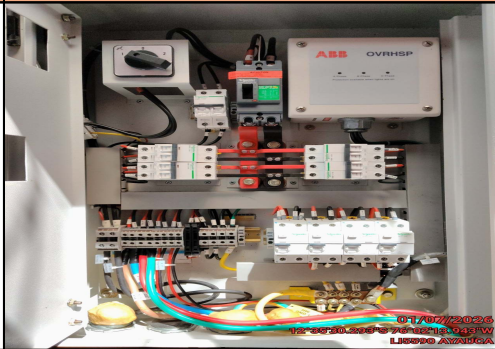
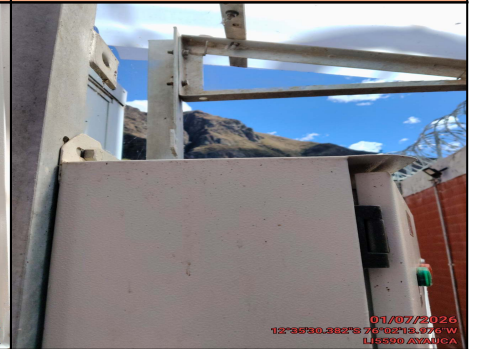
## TABLERO PRONATEL: REVISION DEL ESTADO FISICO DE TABLERO (CORROSION / OXIDO)

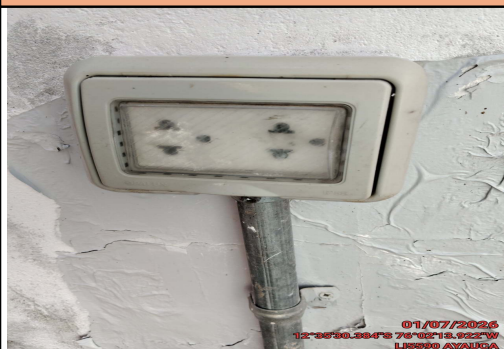
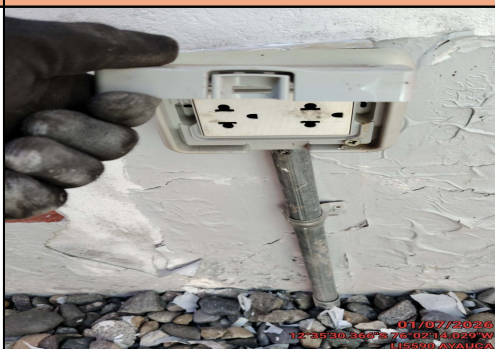
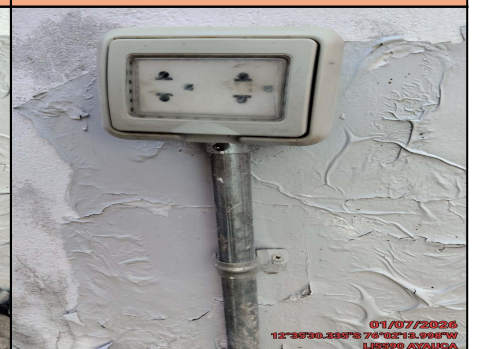
## TOMACORRIENTES: REVISION DEL ESTADO FISICO DE TOMACORRIENTES

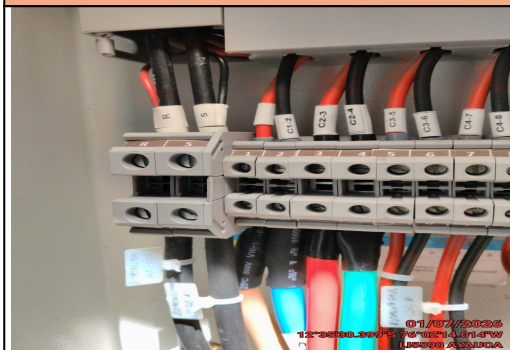
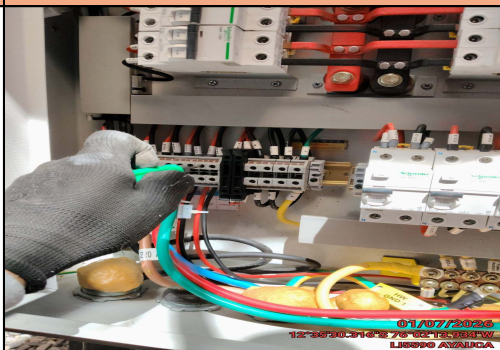
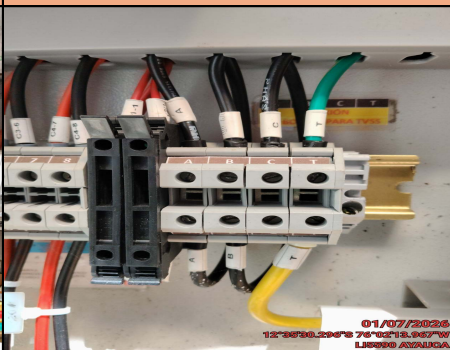
**BORNERAS: DETECCION DE TERMINALES DE CABLES EN TABLERO GENERAL SIN BORNERA****FOTO 1**
