## REPORTE FOTOGRÁFICO - Sistema de Seguridad Física Interior

Nombre de la Estacion: VILCAHUAURA  
Nombre de Localidad: HUAURA  
Fecha: 01/07/2026 - 01/07/2026  
Direccion: CP VILCAHUAURA  
ID site: LI5328  
CRQ: CRQ000000089837

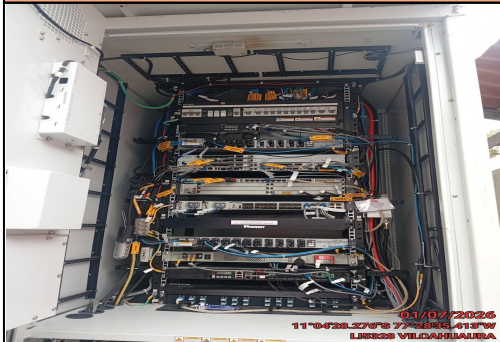
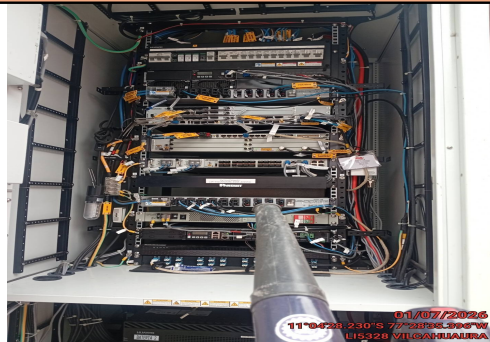
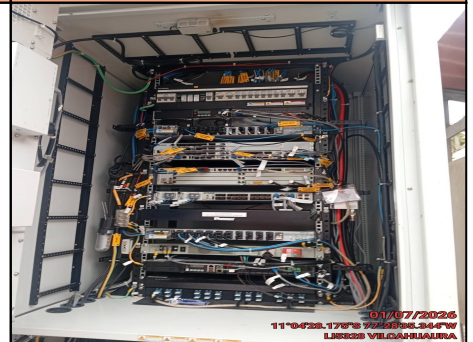
### LIMPIEZA GENERAL DE LOS EQUIPOS DEL SISTEMA

| CHECKLIST - SISTEMA DE SEGURIDAD | | |
|---|---|---|
| Sistema | OK | Limpieza de Componentes y/o equipos en general del Sistema |

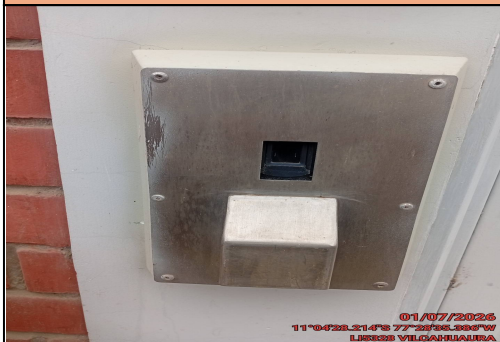
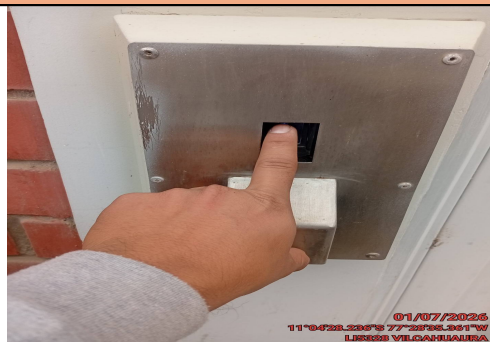
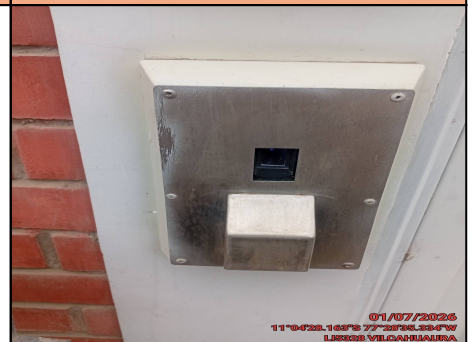
### REVISIÓN DEL BUEN FUNCIONAMIENTO DE LA LECTORA

| CHECKLIST - SISTEMA DE SEGURIDAD | | |
|---|---|---|
| Lector de Huella | OK | Verificar el buen funcionamiento de la lectora |

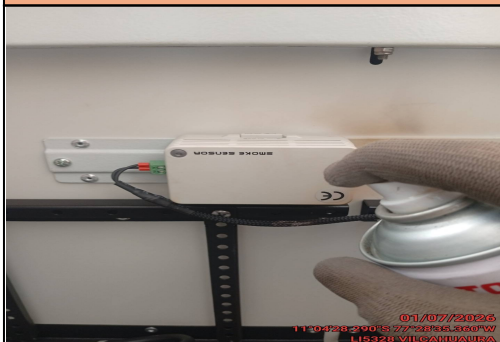
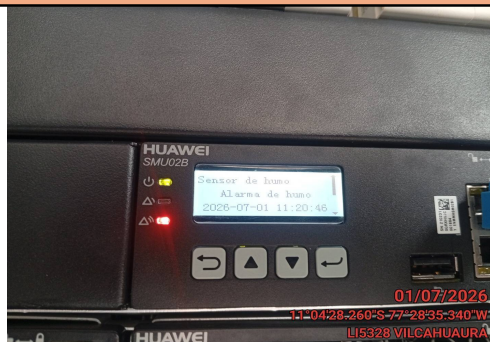
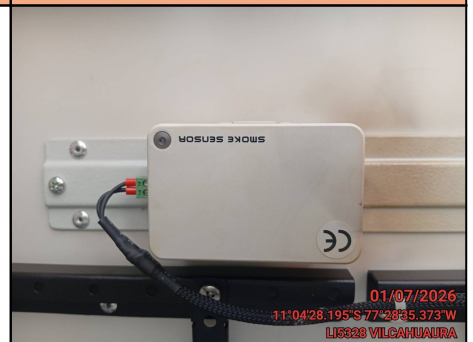
### REVISIÓN DEL FUNCIONAMIENTO DEL SENSOR DE HUMO

| CHECKLIST - SISTEMA DE SEGURIDAD | | |
|---|---|---|
| Sensor de Humo | OK | Revisión estado del sensor de Humo |
| Sensor de Humo | OK | Verificar activación de la sirena y alarma generada en NOC |

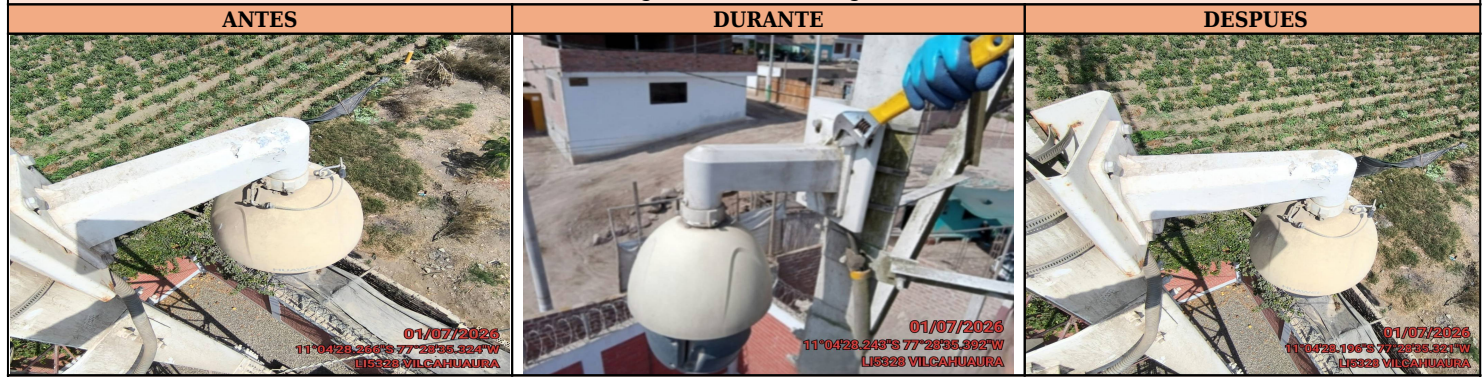
## REVISIÓN DE SUJECCIÓN Y ANCLAJES DE CÁMARA

| CHECKLIST - SISTEMA DE SEGURIDAD | | |
|---|---|---|
| Cámara | OK | Revisión de sujeción y anclajes de la Cámara |

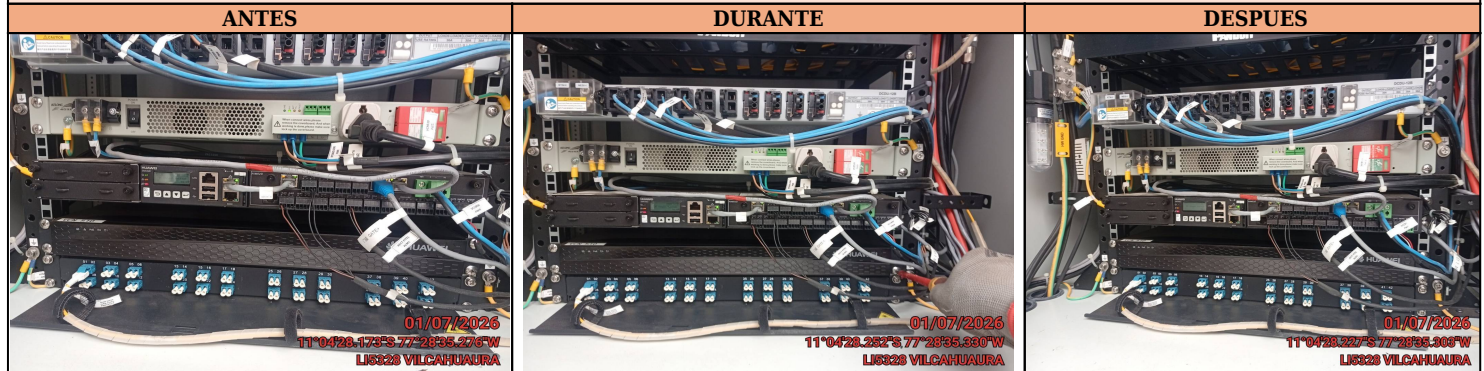
## REVISIÓN DEL EQUIPO DE GRABACIÓN (VCN510 - 8P)

| CHECKLIST - SISTEMA DE SEGURIDAD | | |
|---|---|---|
| Grabador de Video | OK | Verificar grabación local desde el NOC |
