# REPORTE FOTOGRÁFICO - Sistema de Obras Civiles / Seguridad Exterior

**Nombre de la Estacion:** ATAVILLOS  
**Nombre de Localidad:** SUMBILCA  
**Fecha:** 01/07/2026 - 01/07/2026  
**Direccion:** CERRO COTOTONA CP PISCOCOTO ATAVILLOS BAJO HUARAL LIMA  
**ID site:** LI1695  
**CRQ:** CRQ000000092068

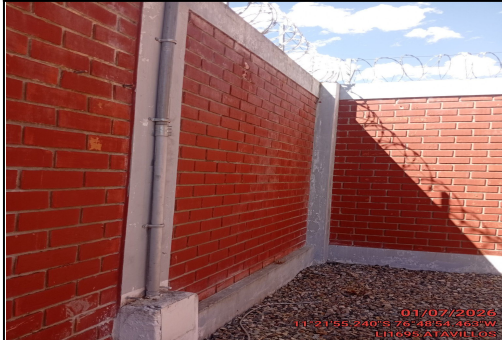
### ANTES

## REVISION DEL ESTADO DE COLUMNAS Y VIGAS

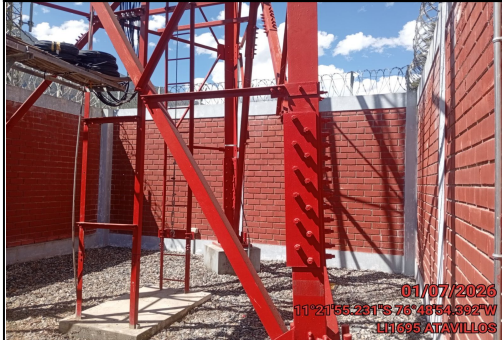
### ANTES

## REVISION DEL ESTADO DEL CERCO PERIMETRICO

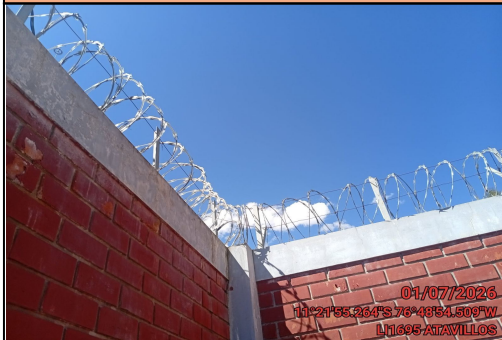
### ANTES

## REVISION DEL ESTADO DE LA CONCERTINA
