## REPORTE FOTOGRÁFICO - SUPERVISION

**Nombre de la Estacion:** ATAVILLOS  
**Nombre de Localidad:** SUMBILCA  
**Fecha:** 01/07/2026 - 01/07/2026  
**Dirección:** CERRO COTOTONA CP PISCOCOTO ATAVILLOS BAJO HUARAL LIMA  
**ID site:** LI1695  
**CRQ:** CRQ000000092068

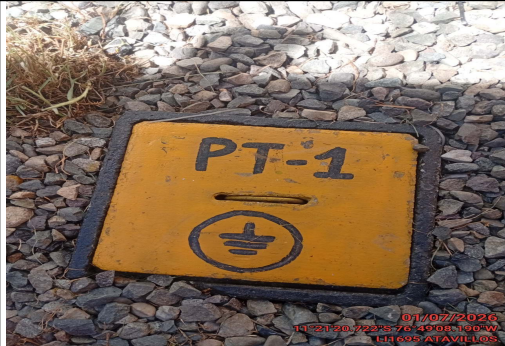
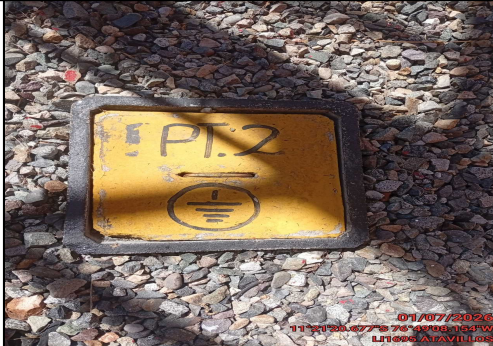
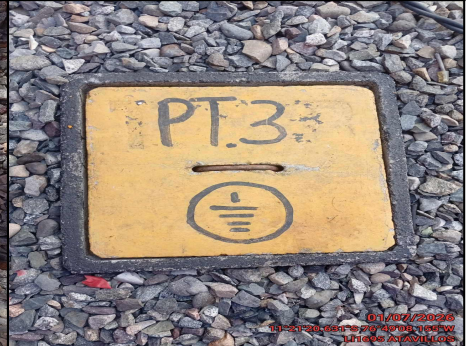
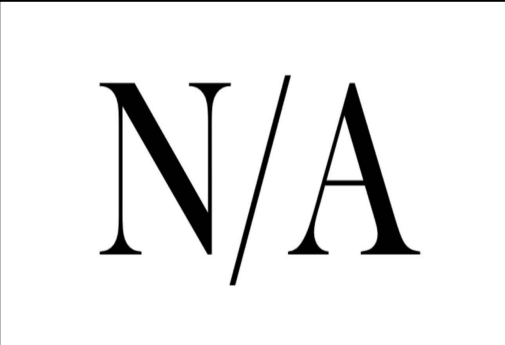
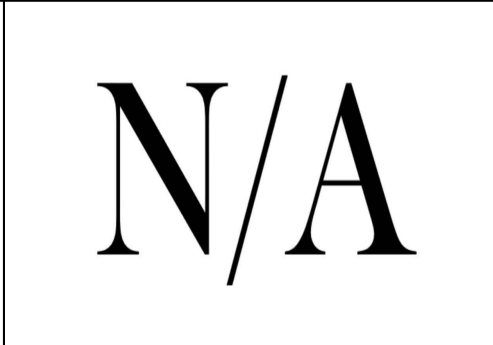
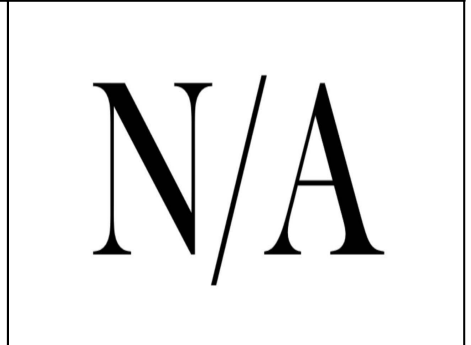
### TAPAS STAP: PINTADO DE TAPAS SEGUN PLANO SPAT

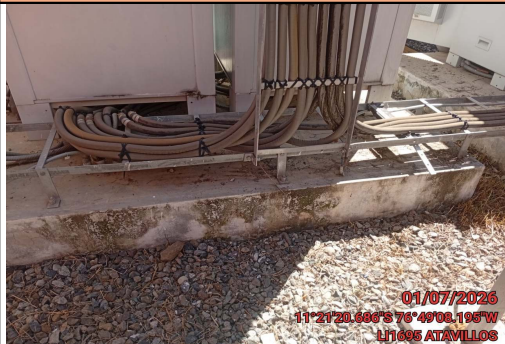
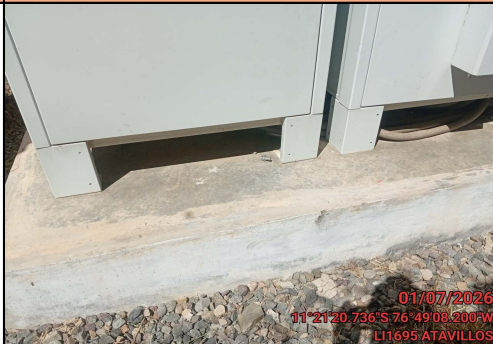
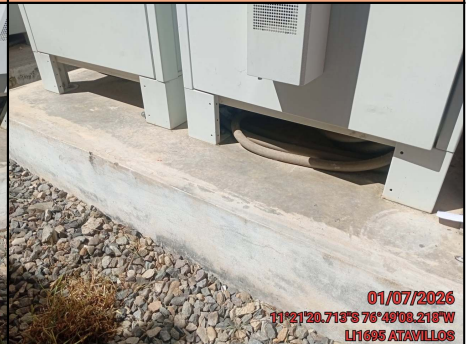
### LIMPIEZA GABINETE: LIMPIEZA DENTRO, PARTE POSTERIOR, PARTE BAJA Y ENTRE LOS GABINETES

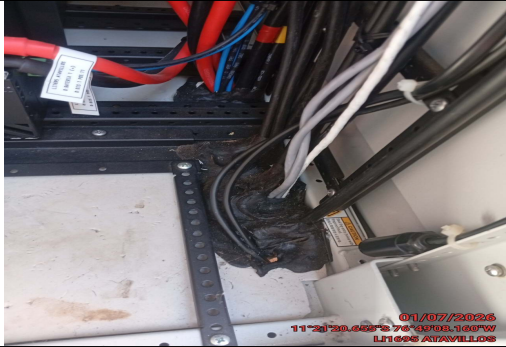
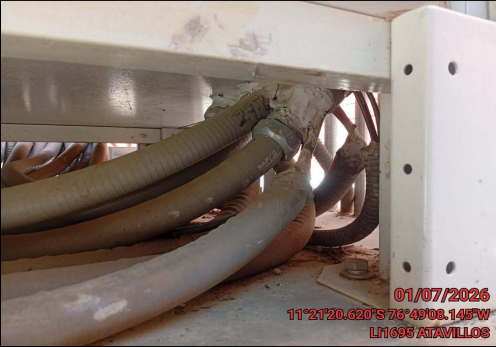
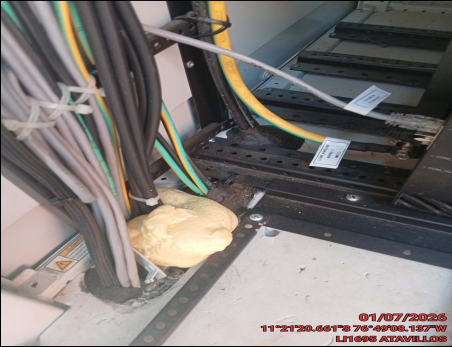
| SELLADO: SELLADO DE EQUIPOS Y DUCTOS POR DONDE INGRESAN LOS CABLES AL GABINETE (CON SIKAFLEX) | | |

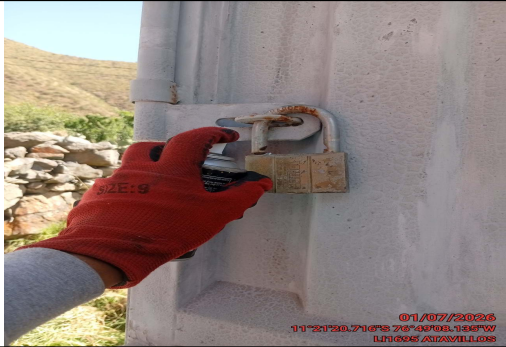
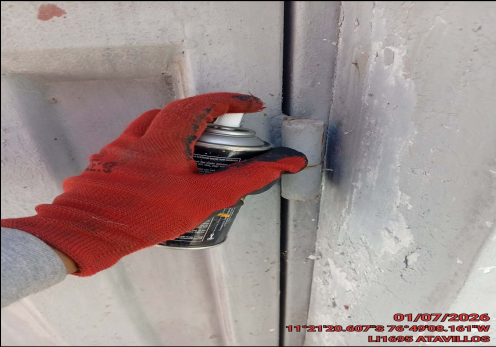
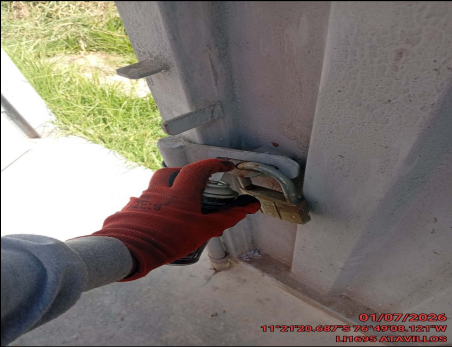
| SELLADO: SELLADO DE EQUIPOS Y DUCTOS POR DONDE INGRESAN LOS CABLES AL GABINETE (CON SIKAFLEX) | | |
|---|---|---|
| ACEITADO: ACEITADO DE PUERTAS Y CANDADOS | | |

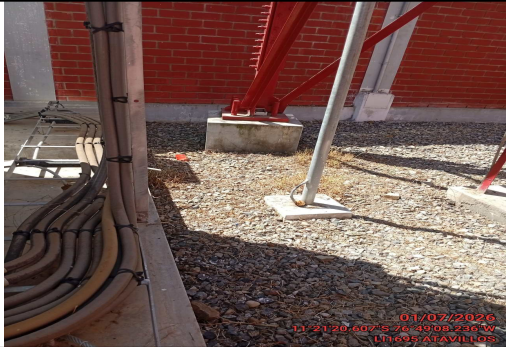
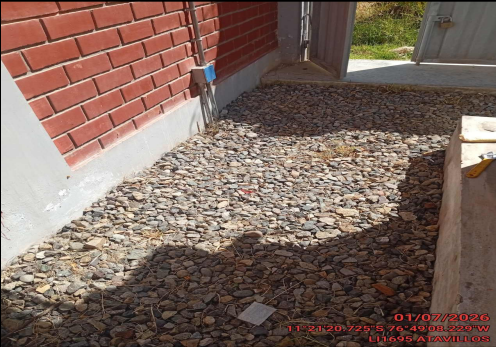
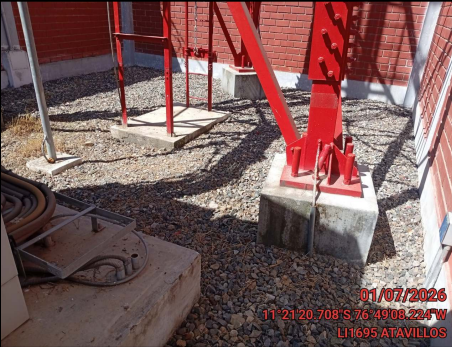
| SELLADO: SELLADO DE EQUIPOS Y DUCTOS POR DONDE INGRESAN LOS CABLES AL GABINETE (CON SIKAFLEX) | | |
|---|---|---|
| LIMPIEZA INTERIOR: LIMPIEZA INTERIOR DEL SITE / DESMALEZADO | | |

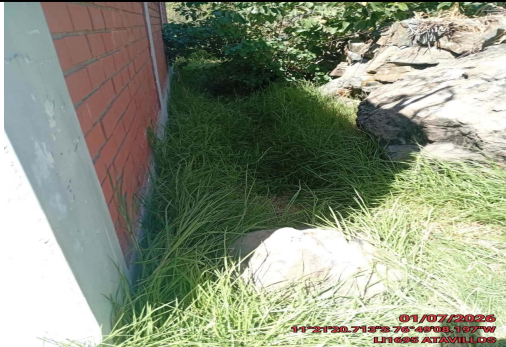
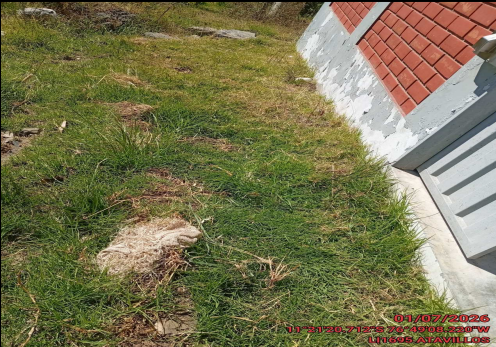
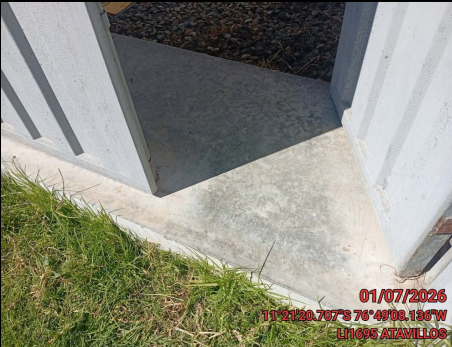
| SELLADO: SELLADO DE EQUIPOS Y DUCTOS POR DONDE INGRESAN LOS CABLES AL GABINETE (CON SIKAFLEX) | | |
|---|---|---|
| LIMPIEZA EXTERIOR: LIMPIEZA EXTERIOR DEL SITE / DESMALEZADO | | |

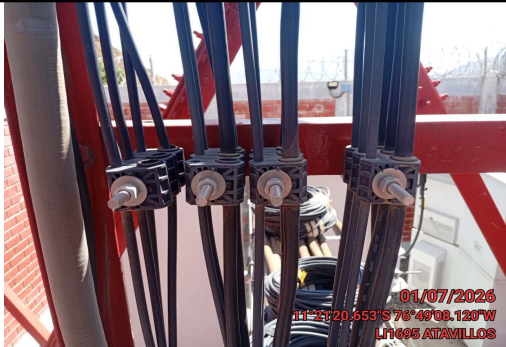
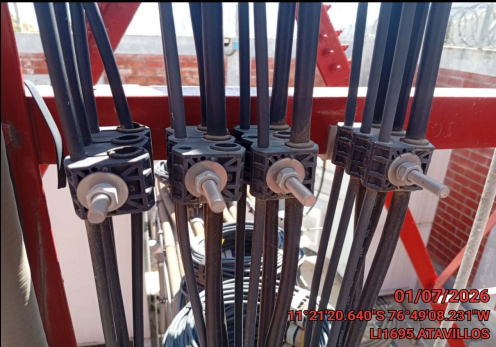
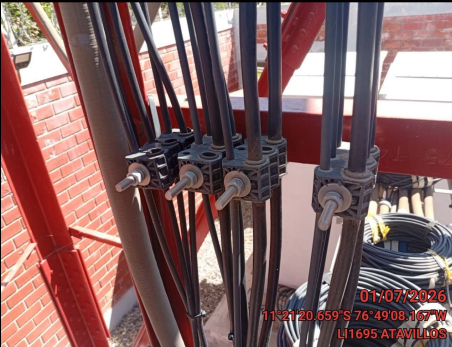
| SELLADO: SELLADO DE EQUIPOS Y DUCTOS POR DONDE INGRESAN LOS CABLES AL GABINETE (CON SIKAFLEX) | | |
|---|---|---|
| CLAMPS: REVISION DE CLAMPS EN CABLES IF, FO Y ENERGIZADO DE RRU's | | |

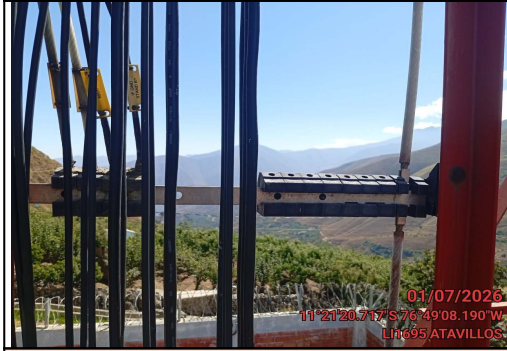
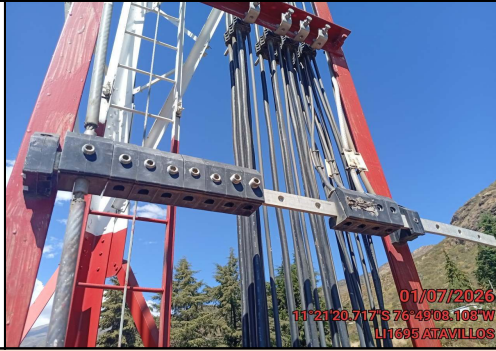
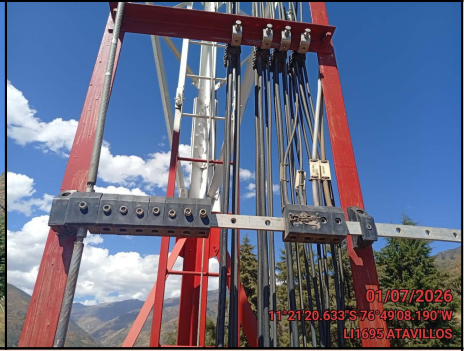
# GROUNDING KIT: REVISION DE ATERRAMIENTO DE CABLES IF, FO Y ENERGIZADO DE RRUs

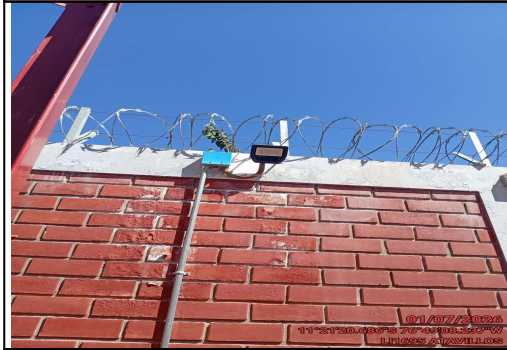
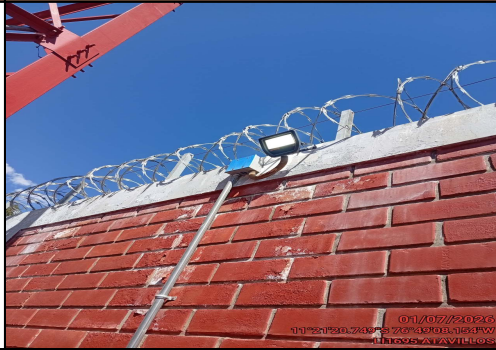
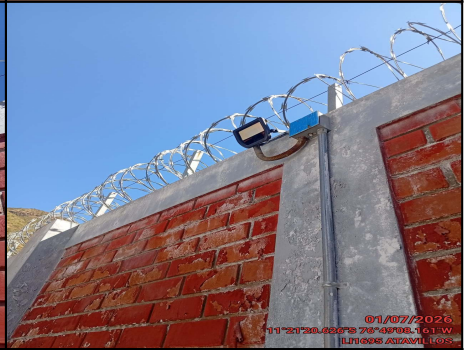
## REVISION DEL ESTADO DE LUMINARIA DE EMERGENCIA (LUMINARIA ENCENDIDA Y APAGADA)

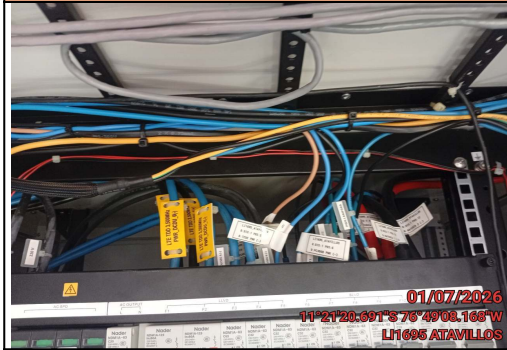
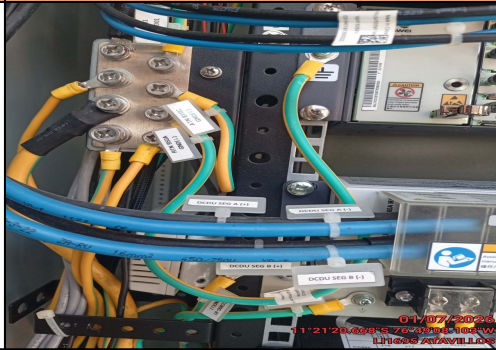
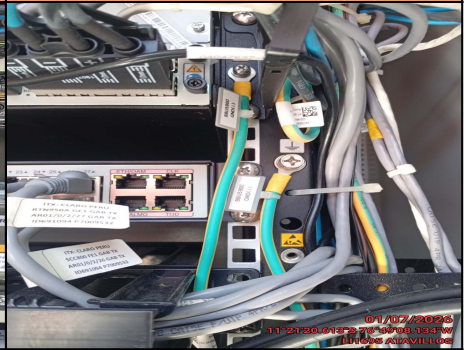
## ETIQUETADO DE DATOS, POWER, TIERRA DE IDU Y TIERRA DE BBU CORRECTAMENTE ETIQUETADOS

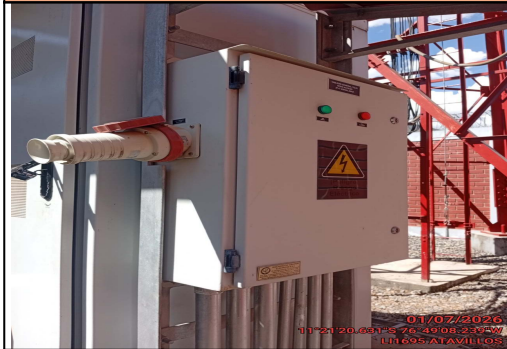
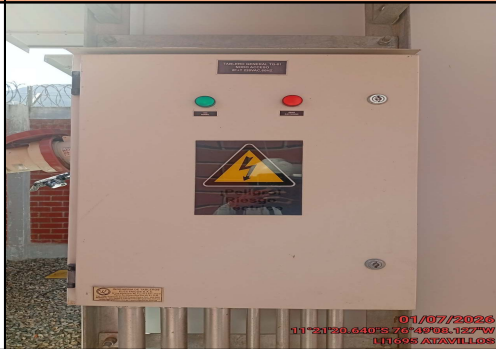
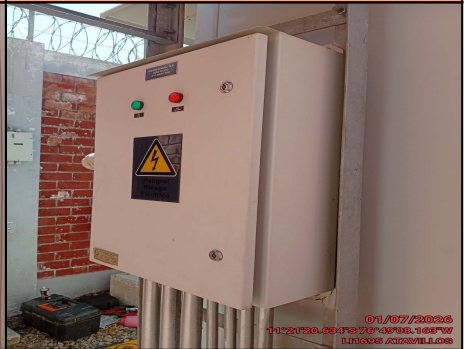
## TABLERO PRONATEL: REVISION DEL ESTADO FISICO DE TABLERO (CORROSION / OXIDO)

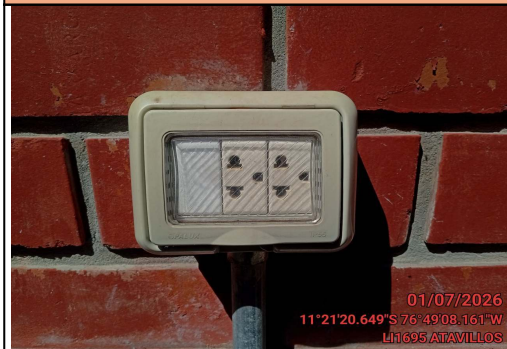
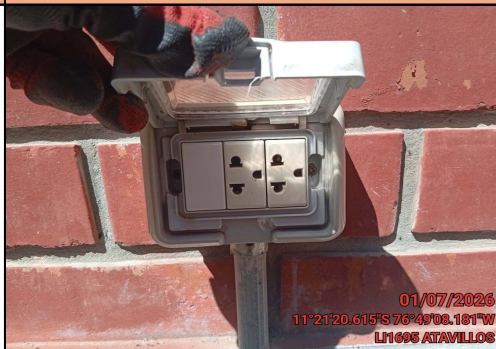
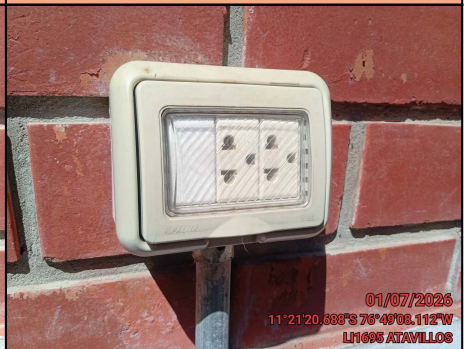
## TOMACORRIENTES: REVISION DEL ESTADO FISICO DE TOMACORRIENTES

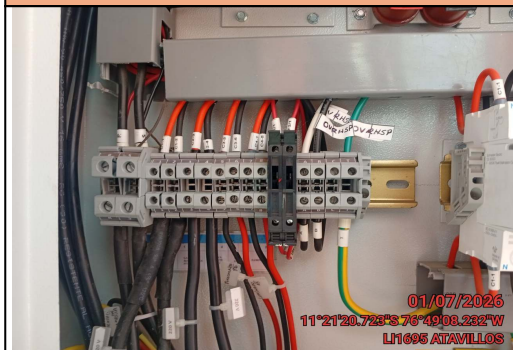
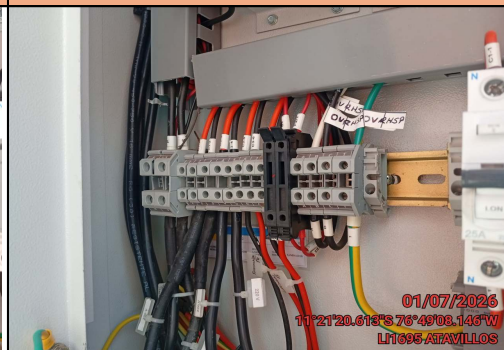
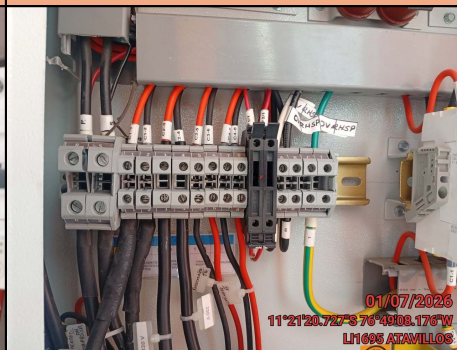
**BORNERAS: DETECCION DE TERMINALES DE CABLES EN TABLERO GENERAL SIN BORNERA**

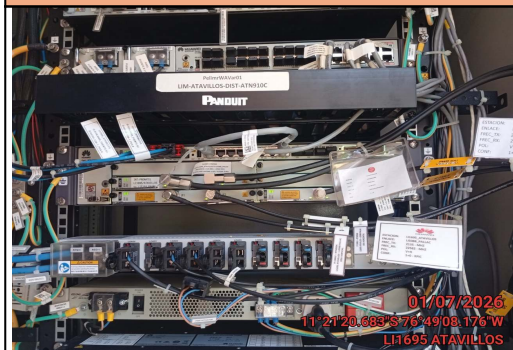
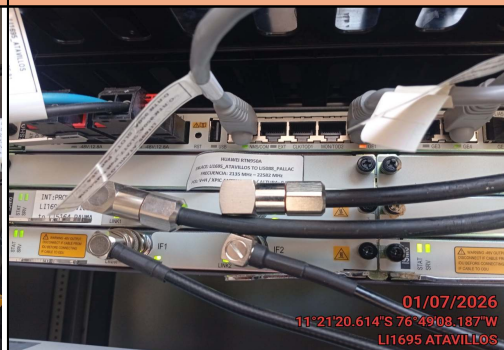
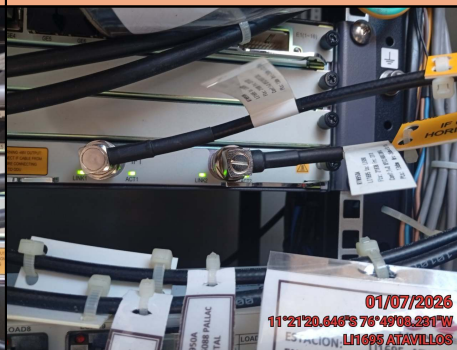
**CONECTORES: DETECCION DE CONECTORES FI EN IDU SIN PROTECCION DE MANGA TERMOCONTRAIBLE**
