## REPORTE FOTOGRÁFICO - TORRES

**Nombre de la Estacion:** ATAVILLOS  
**Nombre de Localidad:** SUMBILCA  
**Fecha:** 01/07/2026 - 01/07/2026  
**Dirección:** CERRO COTOTONA CP PISCOCOTO ATAVILLOS BAJO HUARAL LIMA  
**ID site:** LI1695  
**CRQ:** CRQ000000092068

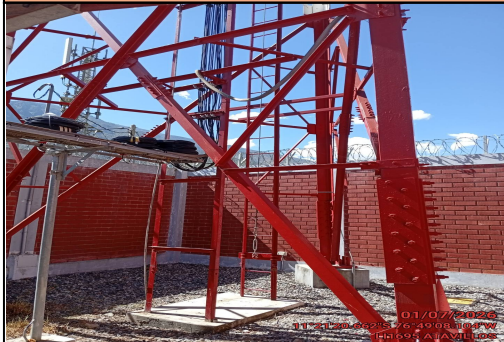
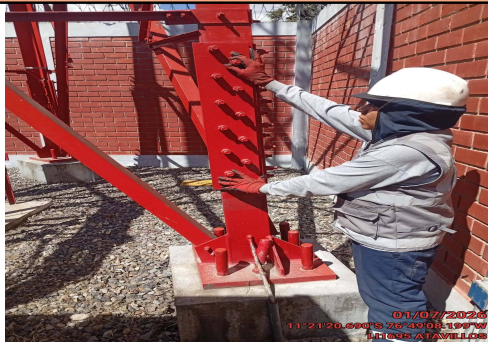
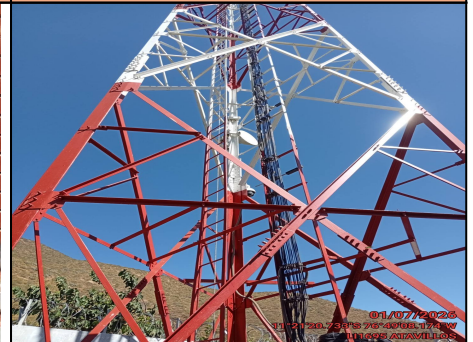
### PINTURA Y GALVANIZADO: VERIFICAR EL ESTADO DE LA PINTURA Y GALVANIZADO

| CHECKLIST - TORRES | | |
|---|---|---|
| Pintura | OK | Verificar visualmente el estado de pintado y realizar el resane de existir puntos con presencia de corrosión |

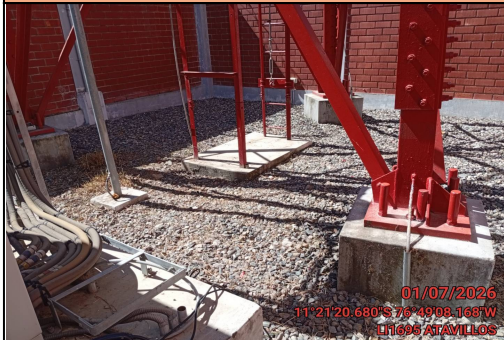
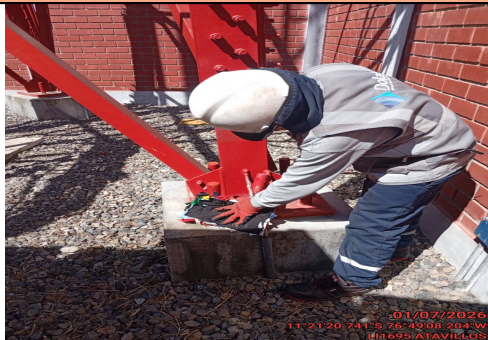
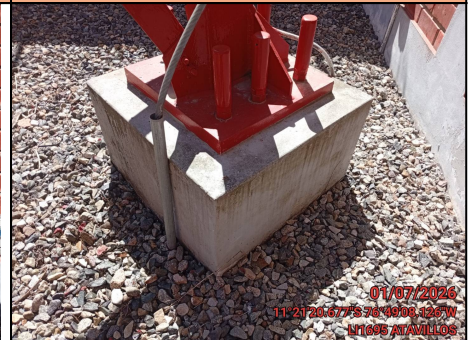
### BASES DEL CONCRETO: REVISION DEL ESTADO DE LAS BASES DEL CONCRETO

| CHECKLIST - TORRES | | |
|---|---|---|
| Bases | OK | Verificar las bases de la torre |

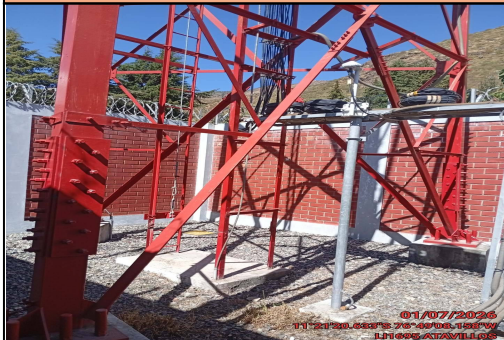
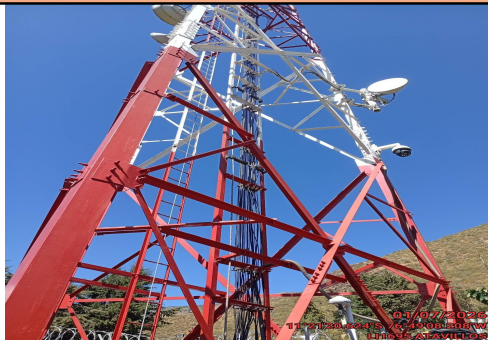
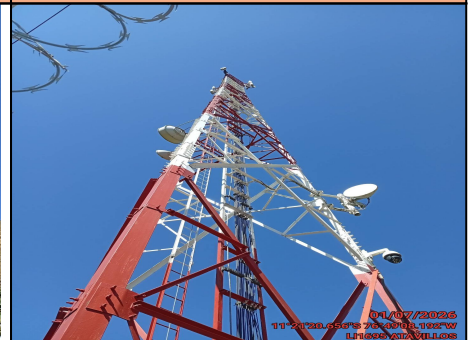
### PERFILES Y CUERPOS: REVISION DE LOS PERFILES, CUERPOS

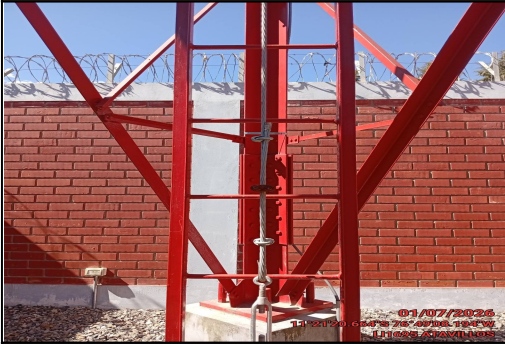
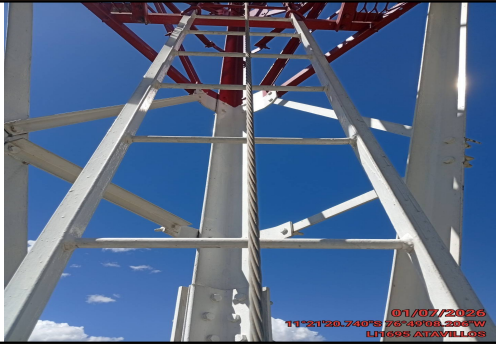
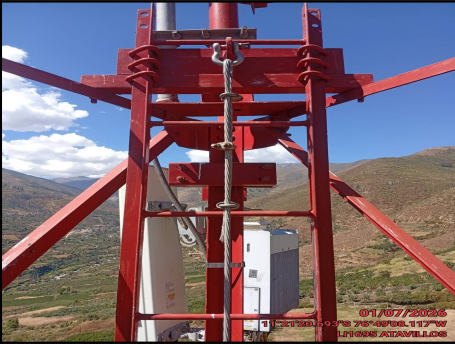
## ESCALERILLA: REVISION DEL ESTADO DE LAS ESCALERILLAS

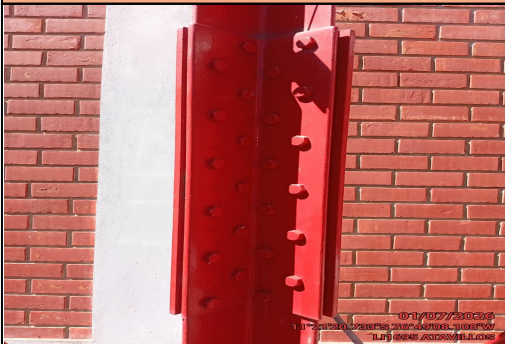
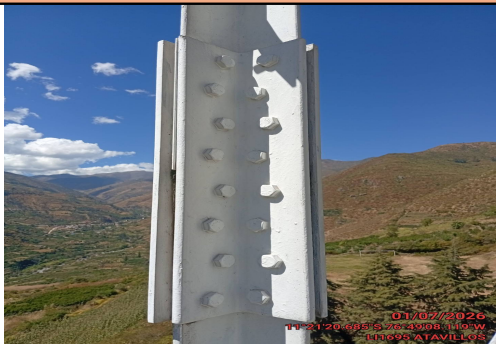
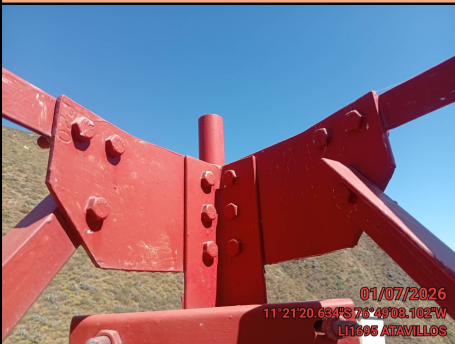
## PERNOS Y TUERCAS: REVISION DEL ESTADO DE LOS PERNOS Y LAS TUERCAS

| CHECKLIST - TORRES | | |
|---|---|---|
| Pernos | OK | Realizar inspección visual y ajuste de pernos |

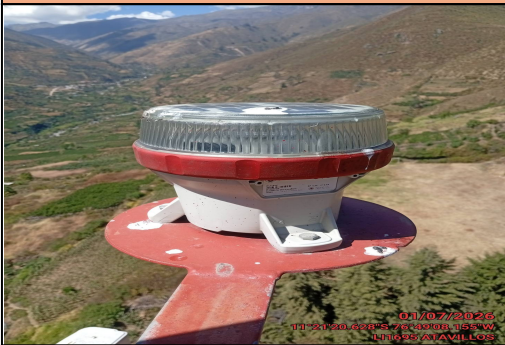
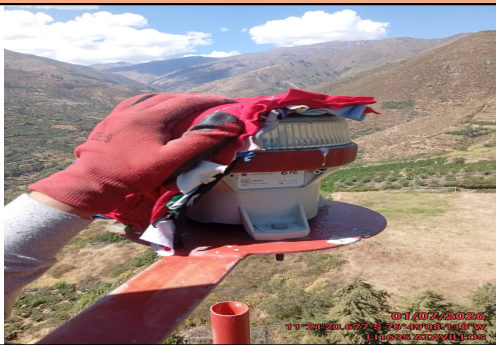
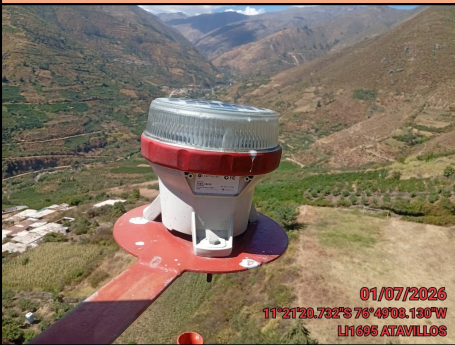
## FANALES: REVISION DEL ESTADO DE LOS FANALES

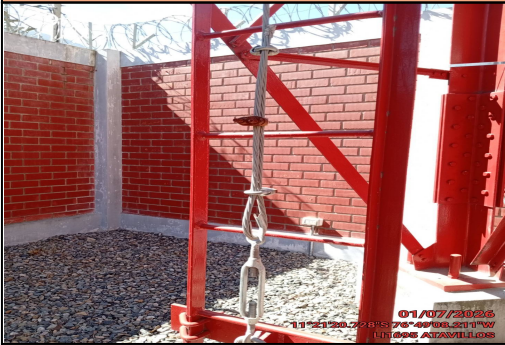
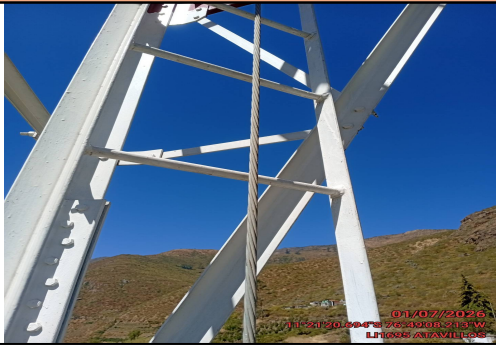
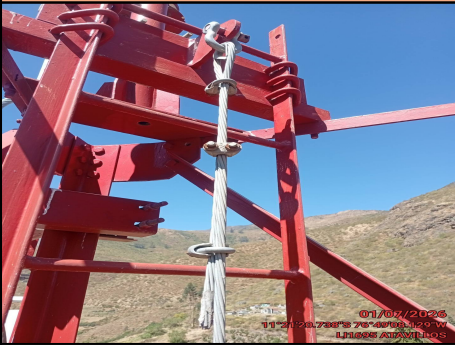
## LINEA DE VIDA: REVISION DEL ESTADO DE LA LINEA DE VIDA

| CHECKLIST - TORRES | | |
|---|---|---|
| Línea de vida | OK | Verificar y ajustar la línea de vida |
