## REPORTE FOTOGRÁFICO - Sistema de Climatización A/A

**Nombre de la Estación:** ATAVILLOS  
**Nombre de Localidad:** SUMBILCA  
**Fecha:** 01/07/2026 - 01/07/2026  
**Dirección:** CERRO COTOTONA CP PISCOCOTO ATAVILLOS BAJO HUARAL LIMA  
**ID site:** LI1695  
**CRQ:** CRQ00000092063

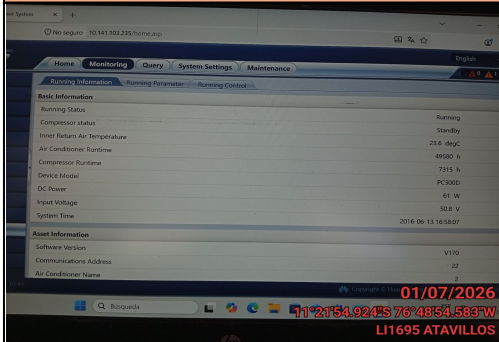
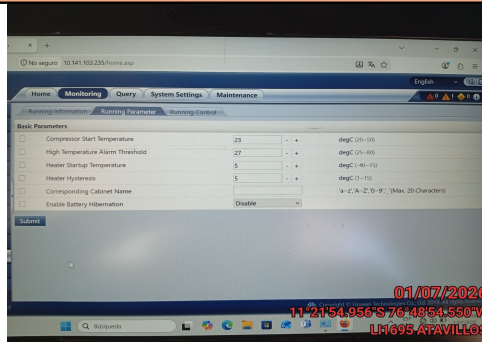
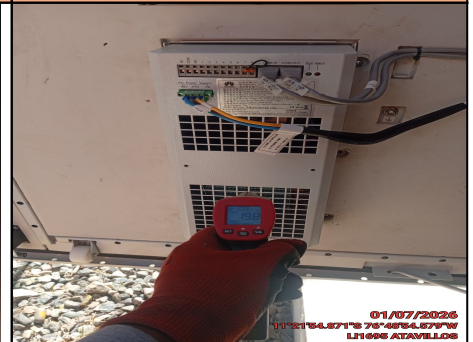
### VERIFICACION DE PARAMETROS DE OPERACION: TEMPERATURA [°C]

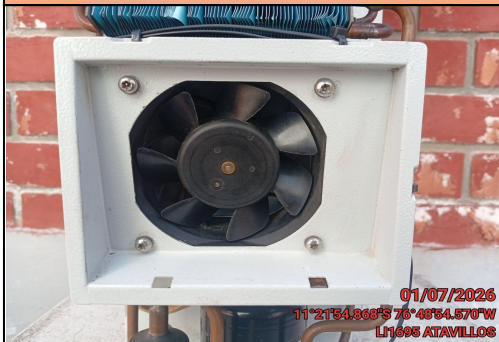
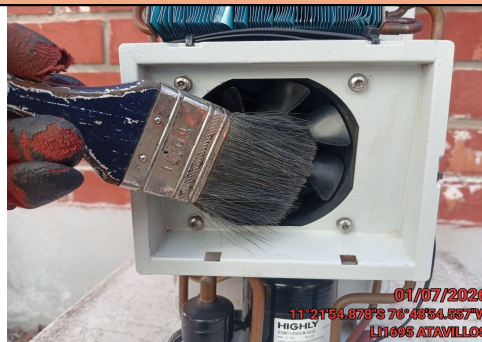
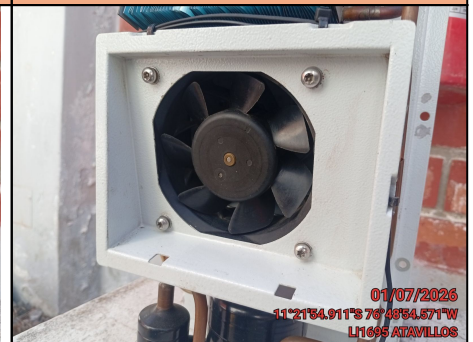
### LIMPIEZA DE MOTOR DEL CONDENSADOR

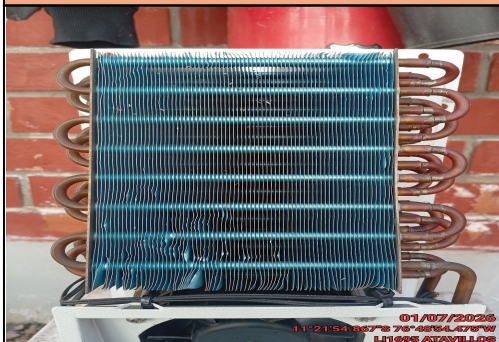
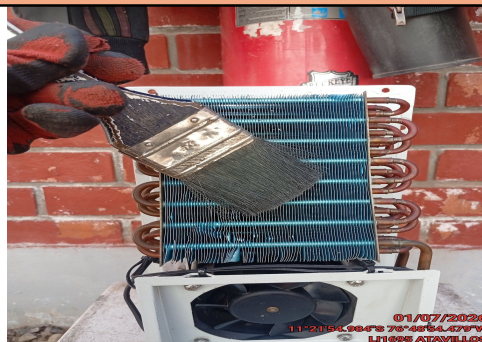
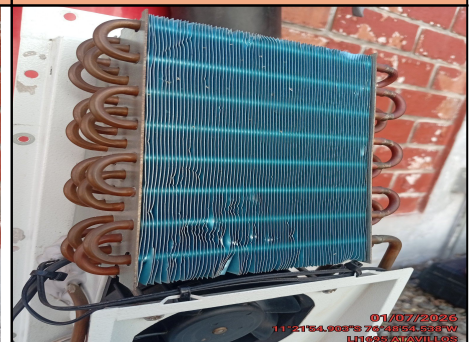
### LIMPIEZA DE SERPENTIN DEL CONDENSADOR
