## REPORTE FOTOGRÁFICO - Sistema de Energia LBT

**Nombre de la Estacion:** ATAVILLOS  
**Nombre de Localidad:** SUMBILCA  
**Fecha:** 01/07/2026 - 01/07/2026  
**Direccion:** CERRO COTOTONA CP PISCOCOTO ATAVILLOS BAJO HUARAL LIMA  
**ID site:** LI1695  
**CRQ:** CRQ000000091970

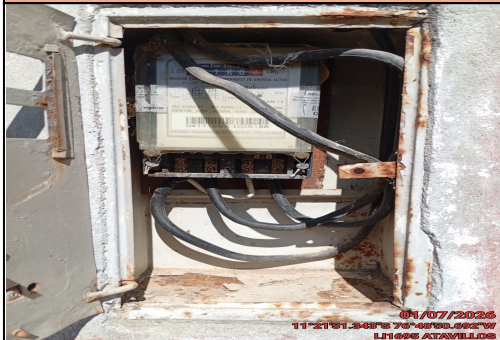
#### ANTES

### LIMPIEZA Y MEDICION DE AISLAMIENTO DE CONDUCTOR
