## REPORTE FOTOGRÁFICO - SUPERVISION

**Nombre de la Estacion:** MIRAFLORES  
**Nombre de Localidad:** MIRAFLORES  
**Fecha:** 01/07/2026 - 01/07/2026  
**Dirección:** CENTRO POBLADO MIRAFLORES  
**ID site:** LI5634  
**CRQ:** CRQ000000092422

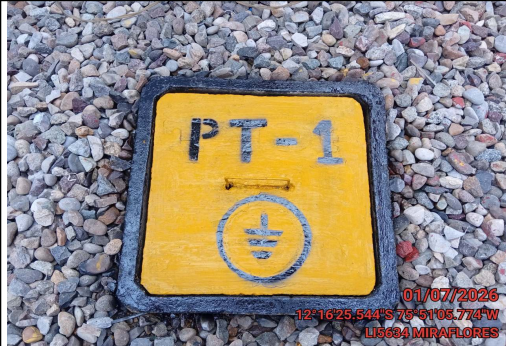
FOTO 1

### TAPAS STAP: PINTADO DE TAPAS SEGUN PLANO SPAT

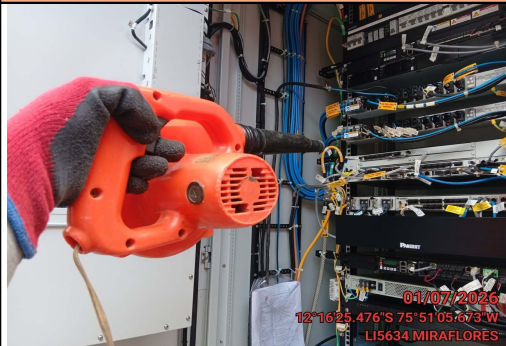
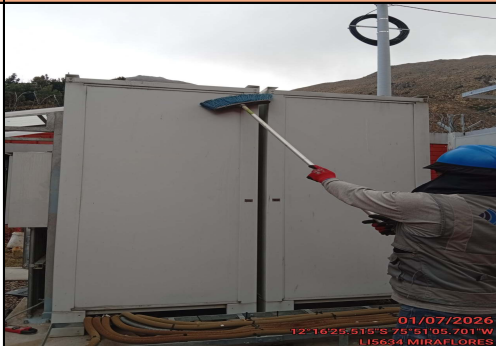
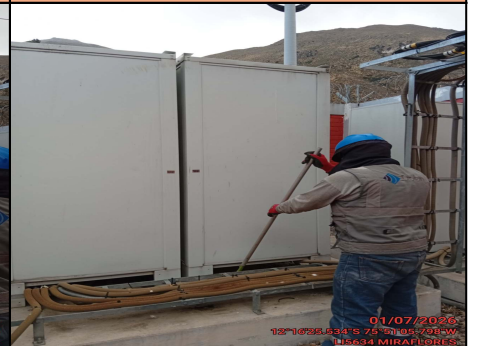
### LIMPIEZA GABINETE: LIMPIEZA DENTRO, PARTE POSTERIOR, PARTE BAJA Y ENTRE LOS GABINETES

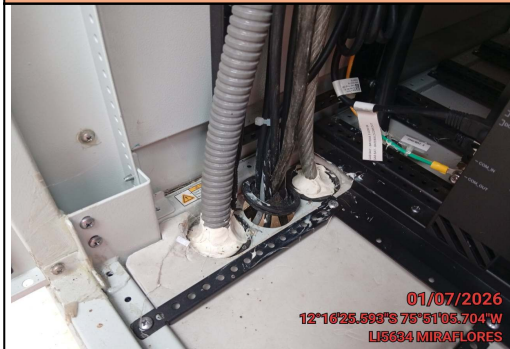
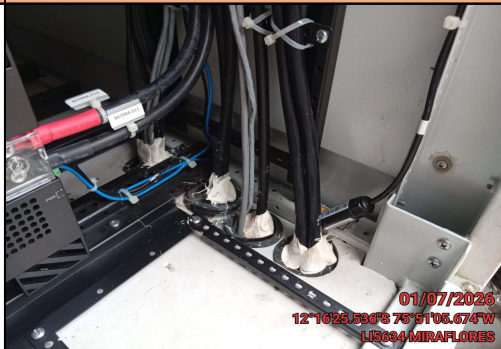
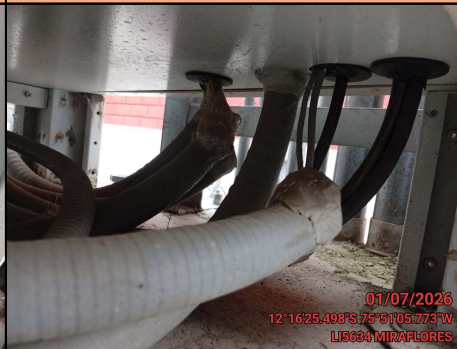
# SELLADO: SELLADO DE EQUIPOS Y DUCTOS POR DONDE INGRESAN LOS CABLES AL GABINETE (CON SIKAFLEX)

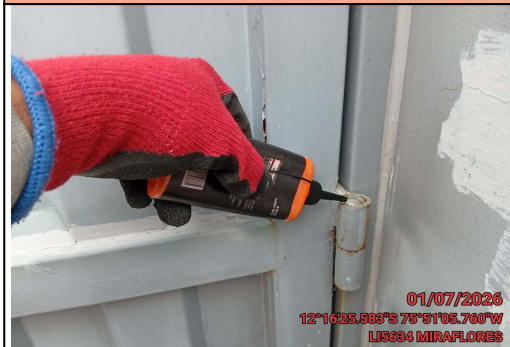
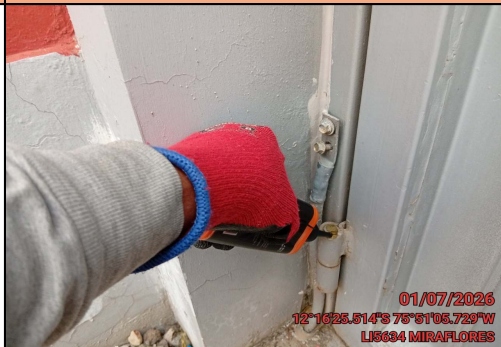
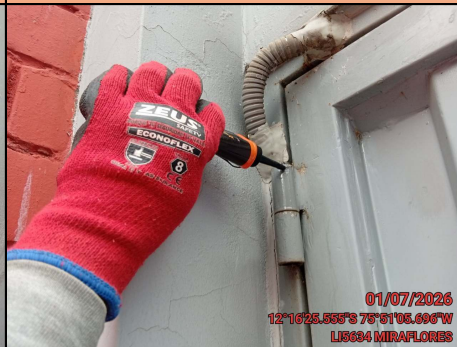
## ACEITADO: ACEITADO DE PUERTAS Y CANDADOS

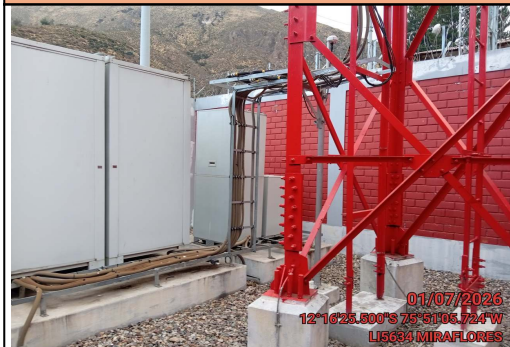
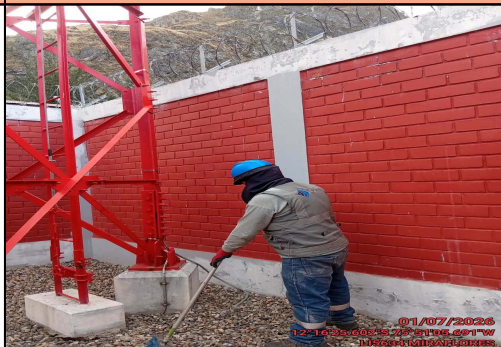
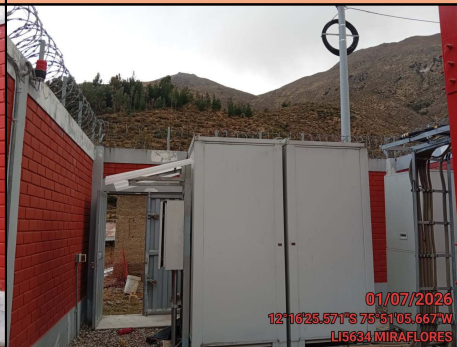
## LIMPIEZA INTERIOR: LIMPIEZA INTERIOR DEL SITE / DESMALEZADO

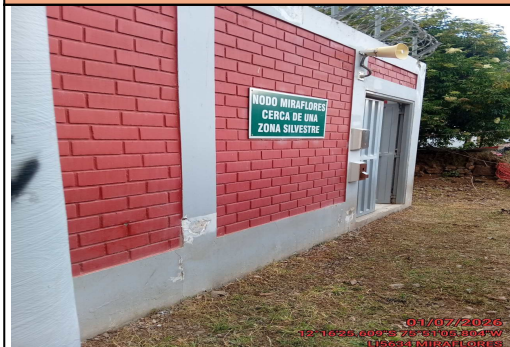
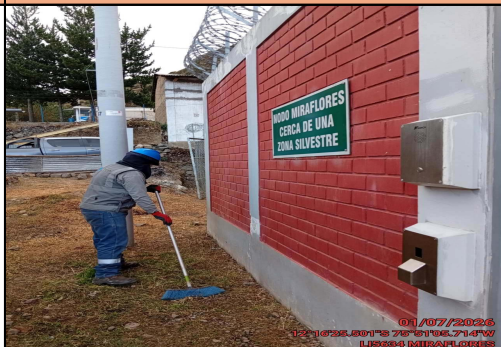
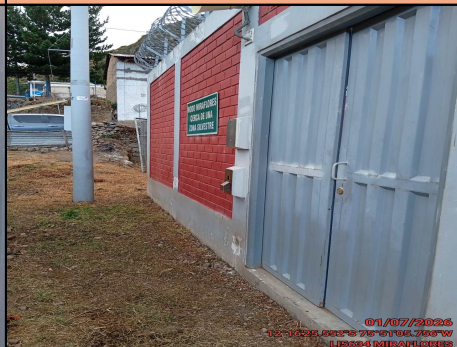
## LIMPIEZA EXTERIOR: LIMPIEZA EXTERIOR DEL SITE / DESMALEZADO

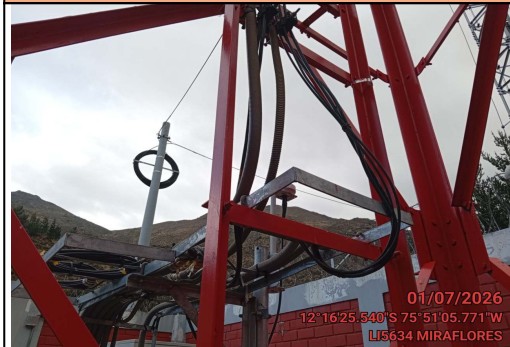
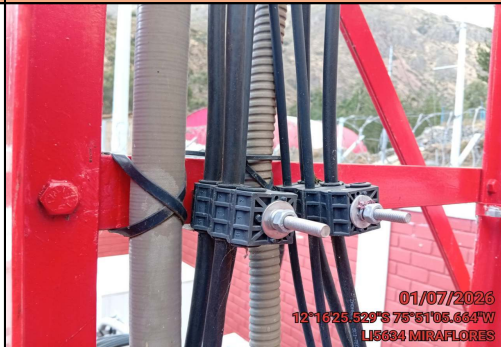
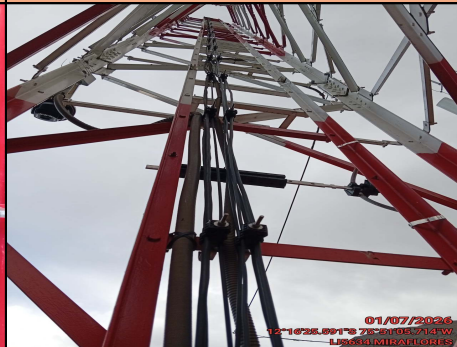
## CLAMPS: REVISION DE CLAMPS EN CABLES IF, FO Y ENERGIZADO DE RRU's

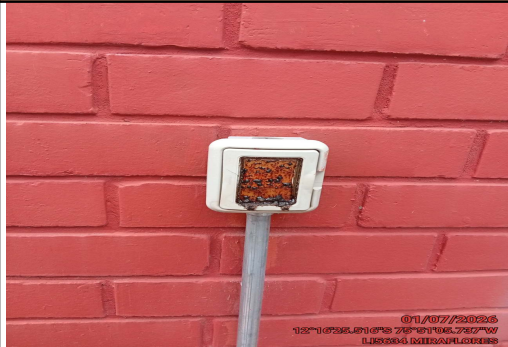
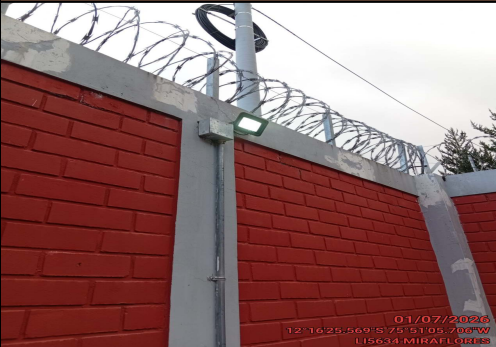
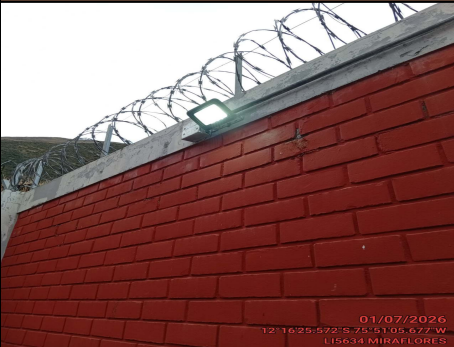
REVISION DEL ESTADO DE LUMINARIA DE EMERGENCIA (LUMINARIA ENCENDIDA Y APAGADA)

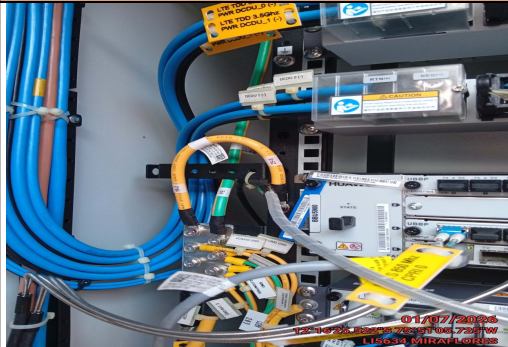
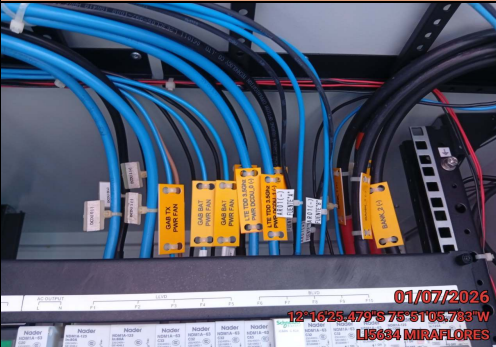
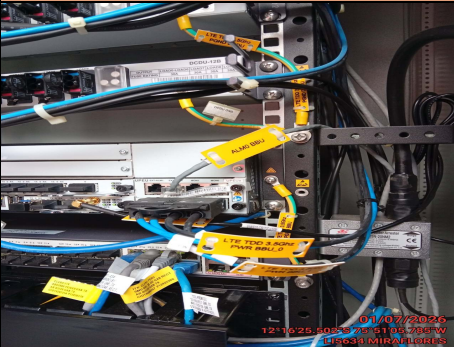
ETIQUETADO DE DATOS, POWER, TIERRA DE IDU Y TIERRA DE BBU CORRECTAMENTE ETIQUETADOS

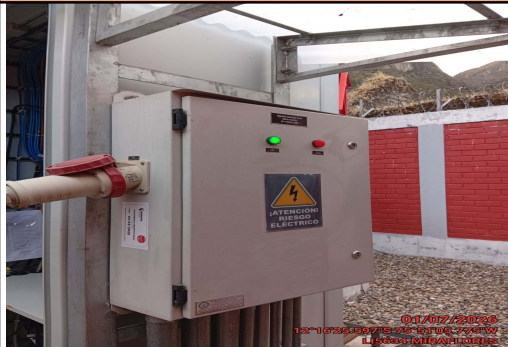
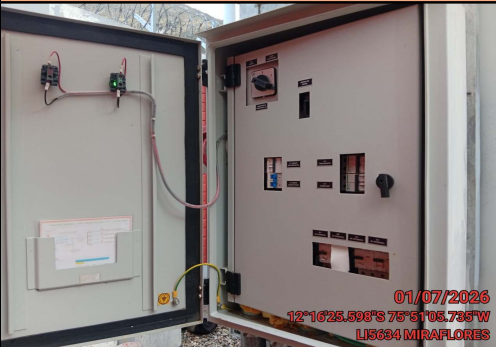
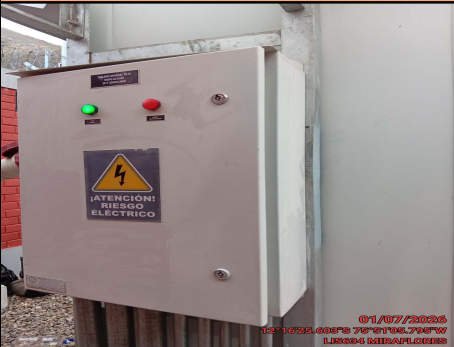
TABLERO PRONATEL: REVISION DEL ESTADO FISICO DE TABLERO (CORROSION / OXIDO)

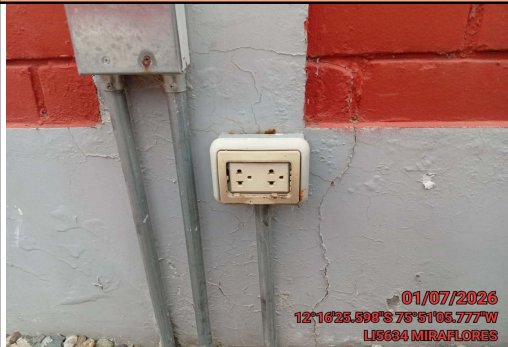
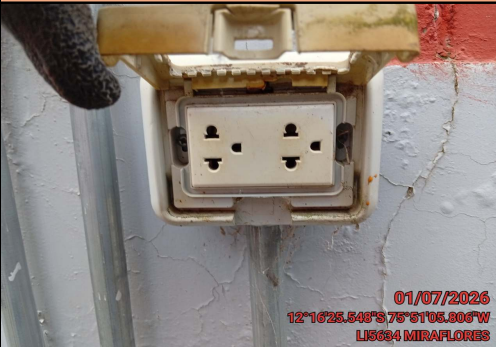
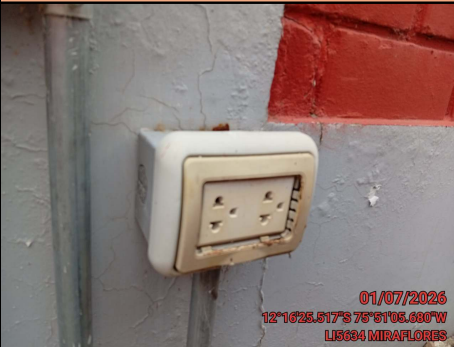
TOMACORRIENTES: REVISION DEL ESTADO FISICO DE TOMACORRIENTES
