# REPORTE FOTOGRÁFICO - Localidad del Acta de Conformidad

Nombre de la Estacion: AYAUCA  
Nombre de Localidad: ALLAUCA  
Fecha: 01/07/2026 - 01/07/2026  
Direccion: AYAUCA  
ID site: LI5590  
CRQ: CRQ000000092378

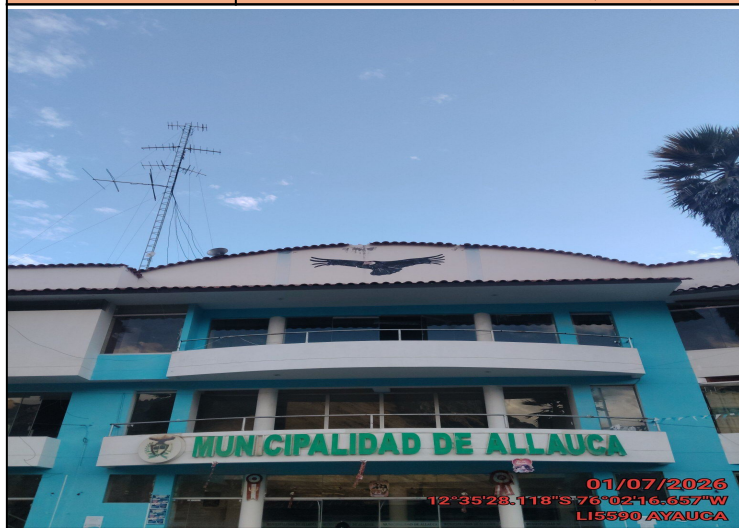
FOTO 1

Referencia Localidad (Letrero,Otro)

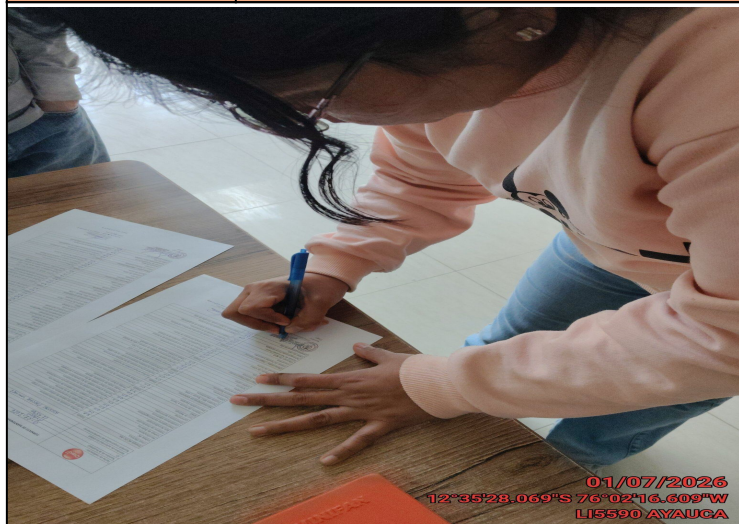
FOTO 3

Persona Local que firma el Acta

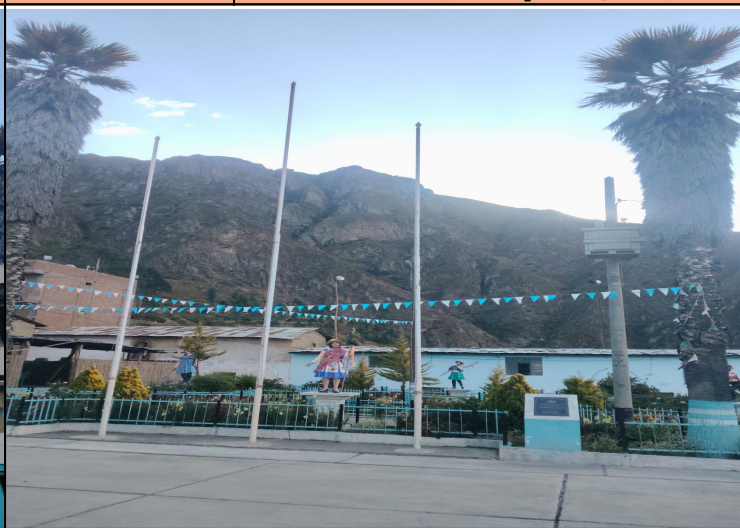
FOTO 2

Referencia Local (Municipalidad, Otro)

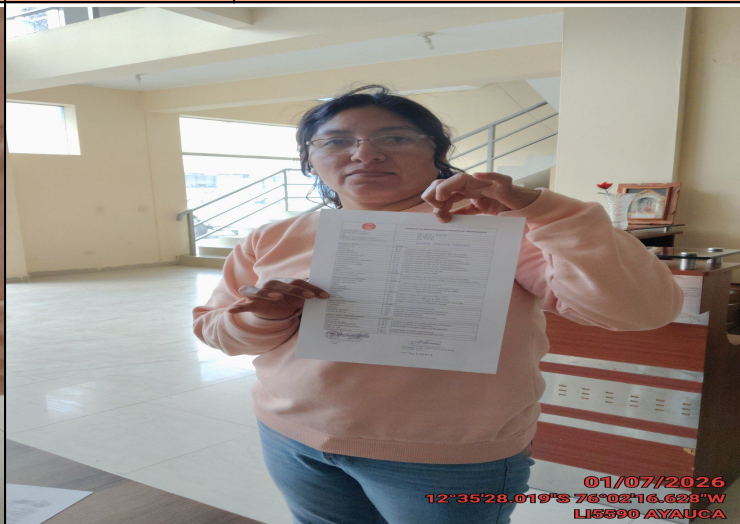
FOTO 4

Foto tomada del NOC

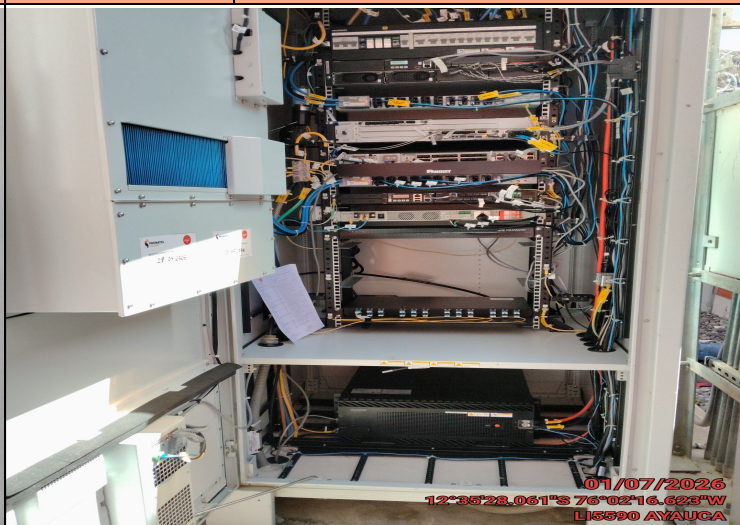
FOTO 6

Foto del Acta dentro del Gabinete
