## REPORTE FOTOGRÁFICO - Sistema de Seguridad Física Interior

Nombre de la Estacion: UTCAS  
Nombre de Localidad: CAJATAMBO  
Fecha: 01/07/2026 - 01/07/2026  
Direccion: CL S/N CP UTCAS  
ID site: LI4129  
CRQ: CRQ00000089840

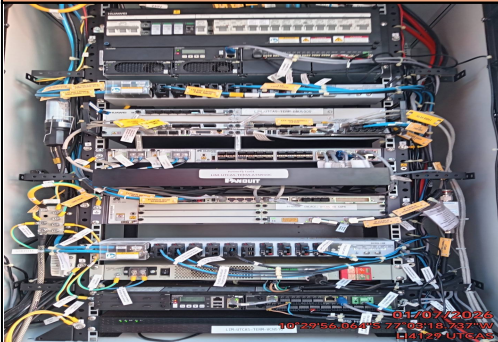
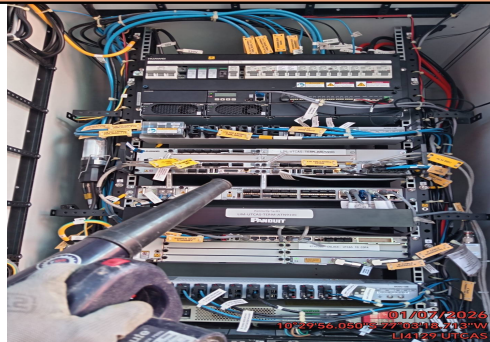
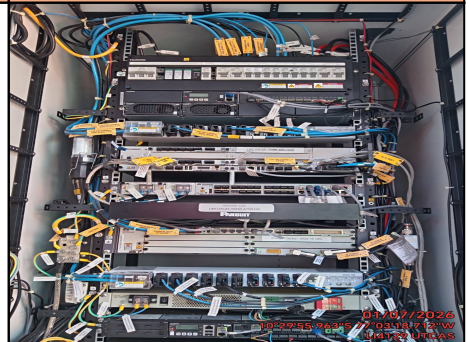
### LIMPIEZA GENERAL DE LOS EQUIPOS DEL SISTEMA

| CHECKLIST - SISTEMA DE SEGURIDAD | | |
|---|---|---|
| Sistema | OK | Limpieza de Componentes y/o equipos en general del Sistema |

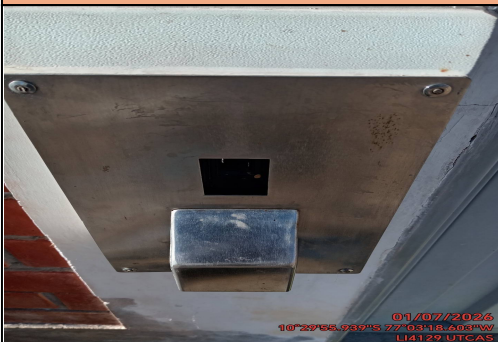
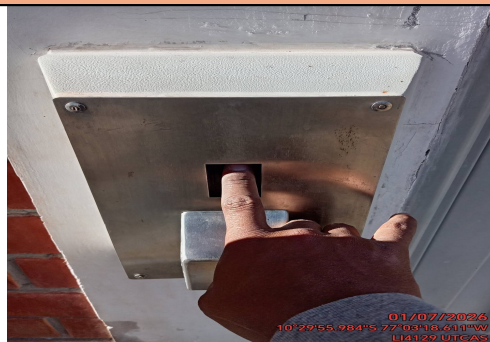
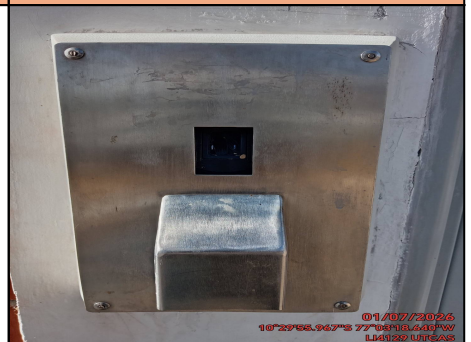
### REVISIÓN DEL BUEN FUNCIONAMIENTO DE LA LECTORA

| CHECKLIST - SISTEMA DE SEGURIDAD | | |
|---|---|---|
| Lector de Huella | OK | Verificar el buen funcionamiento de la lectora |

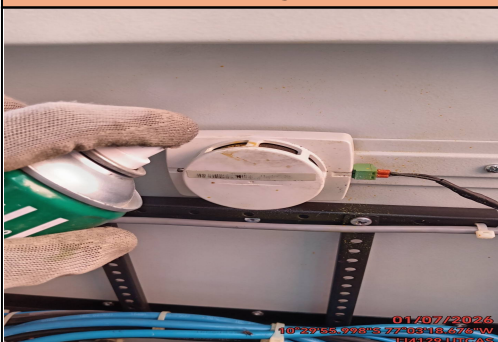
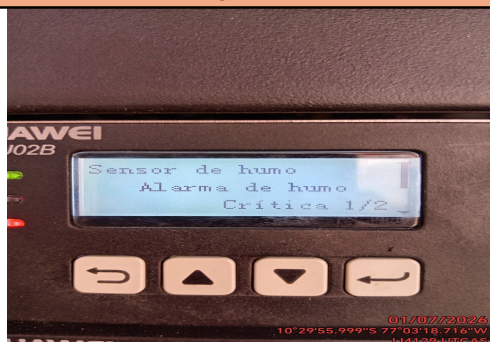
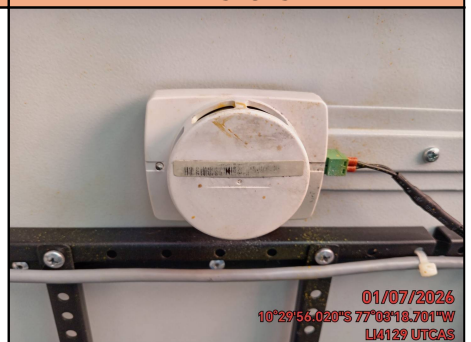
### REVISIÓN DEL FUNCIONAMIENTO DEL SENSOR DE HUMO

| CHECKLIST - SISTEMA DE SEGURIDAD | | |
|---|---|---|
| Sensor de Humo | OK | Revisión estado del sensor de Humo |

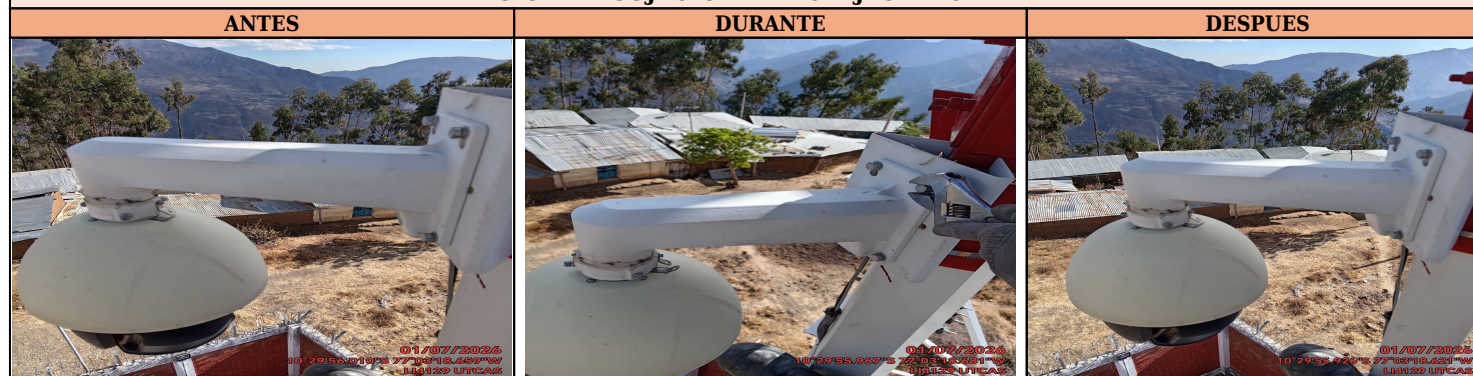
## REVISIÓN DE SUJECIÓN Y ANCLAJES DE CÁMARA

| CHECKLIST - SISTEMA DE SEGURIDAD | | |
|---|---|---|
| Cámara | OK | Revisión de sujeción y anclajes de la Cámara |

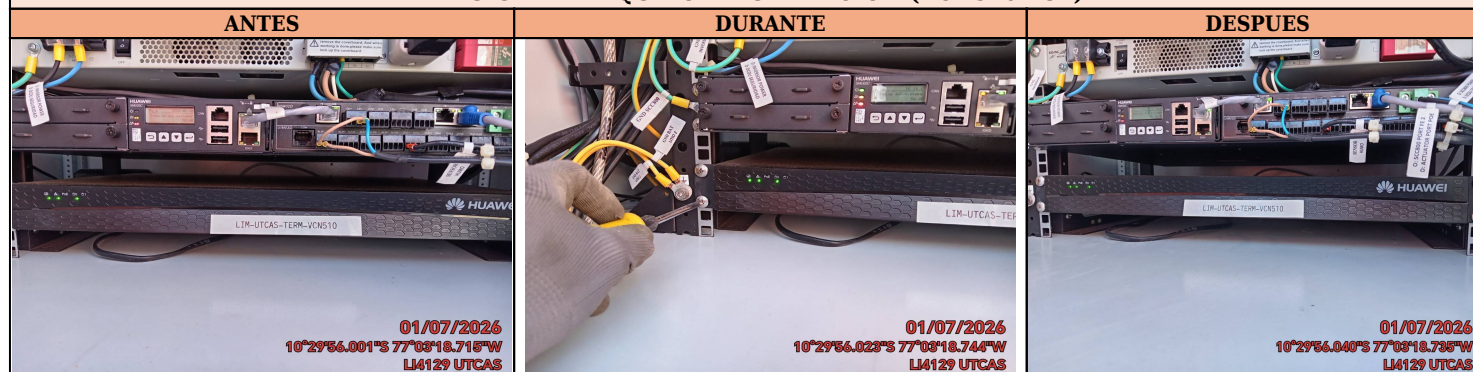
## REVISIÓN DEL EQUIPO DE GRABACIÓN (VCN510 - 8P)

| CHECKLIST - SISTEMA DE SEGURIDAD | | |
|---|---|---|
| Grabador de Video | OK | Verificar grabación local desde el NOC |
