# REPORTE FOTOGRÁFICO - Sistema Rectificador, Cargador y Banco de Baterías

Nombre de la Estación: LUPO  
Nombre de Localidad: HUAROCHIRI  
Fecha: 02/07/2026 - 02/07/2026  
Dirección: CP LUPO  
ID site: LI5178  
CRQ: CRQ000000092141

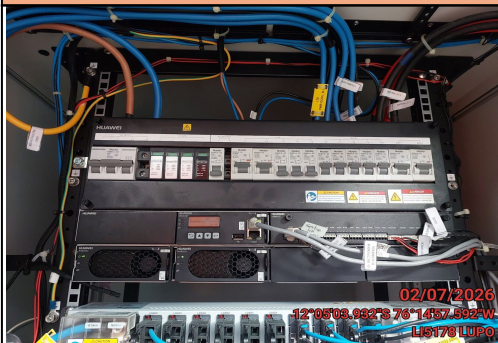
ANTES

## VERIFICACIÓN DE PARÁMETRO DE OPERACIÓN : VOLTAJE(V)

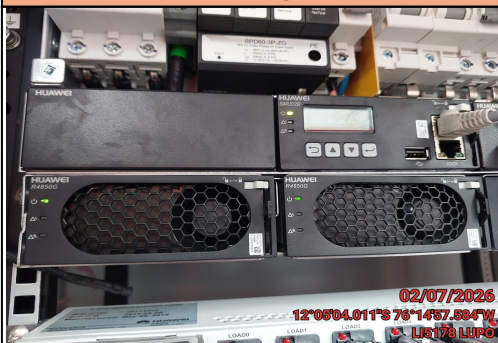
ANTES

## LIMPIEZA TÉCNICA DE COMPONENTES

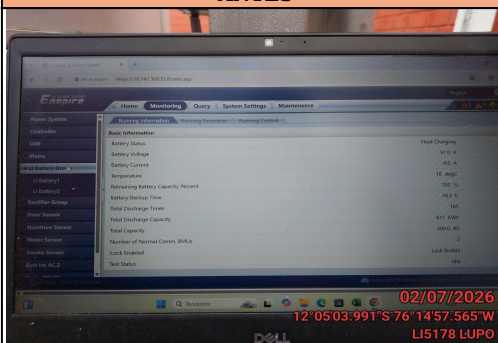
ANTES

## PRUEBA DE ALARMAS DE BATERIAS
