## REPORTE FOTOGRÁFICO - Sistema de Climatización A/A

**Nombre de la Estación:** LUPO  
**Nombre de Localidad:** HUAROCHIRI  
**Fecha:** 02/07/2026 - 02/07/2026  
**Dirección:** CP LUPO  
**ID site:** LI5178  
**CRQ:** CRQ000000092141

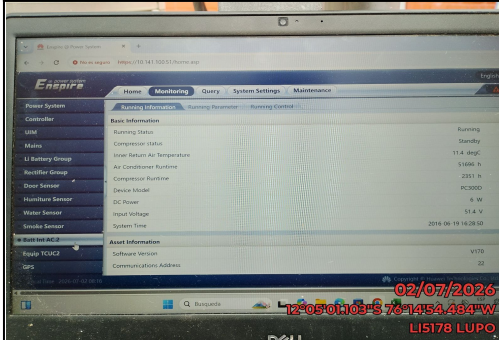
#### ANTES

### VERIFICACION DE PARAMETROS DE OPERACION: TEMPERATURA [°C]

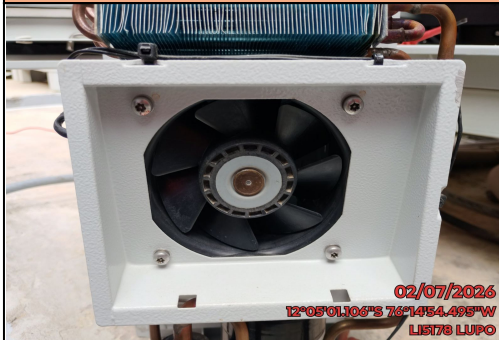
#### ANTES

### LIMPIEZA DE MOTOR DEL CONDENSADOR

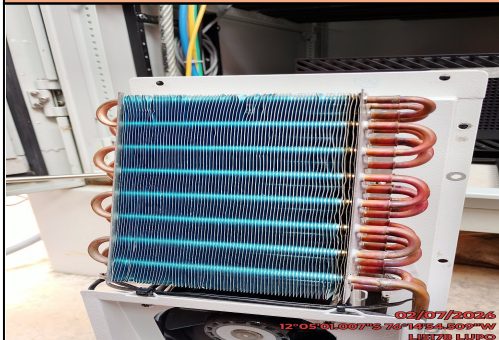
#### ANTES

### LIMPIEZA DE SERPENTIN DEL CONDENSADOR
