# REPORTE FOTOGRÁFICO - Sistema de Obras Civiles / Seguridad Exterior

Nombre de la Estacion: LUPO  
Nombre de Localidad: HUAROCHIRI  
Fecha: 02/07/2026 - 02/07/2026  
Direccion: CP LUPO  
ID site: LI5178  
CRQ: CRQ215227174510

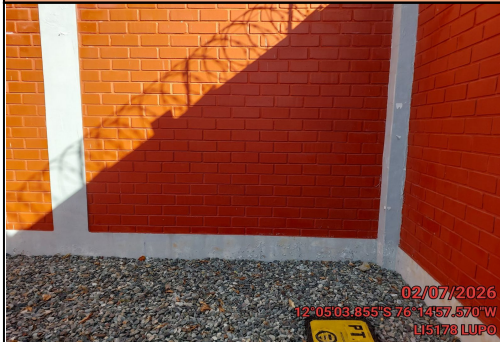
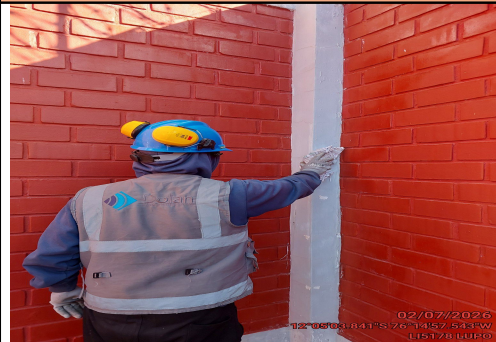
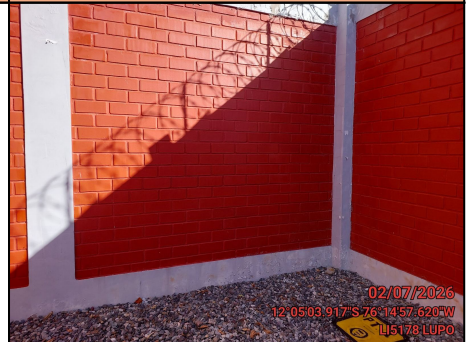
## REVISION DEL ESTADO DE COLUMNAS Y VIGAS

| CHECKLIST - OBRA CIVIL | | |
|---|---|---|
| Estructura | OK | Verificar el estado de la estructura en general |

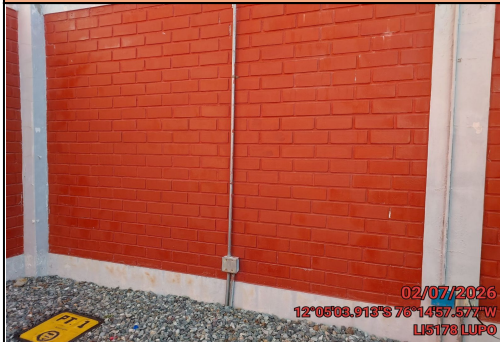
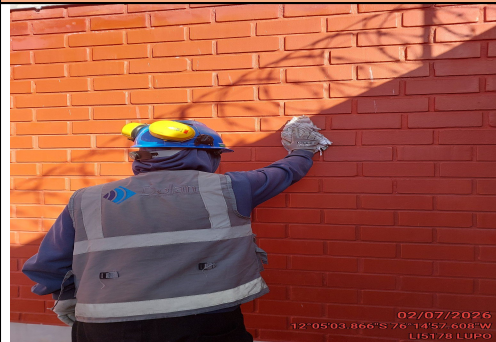
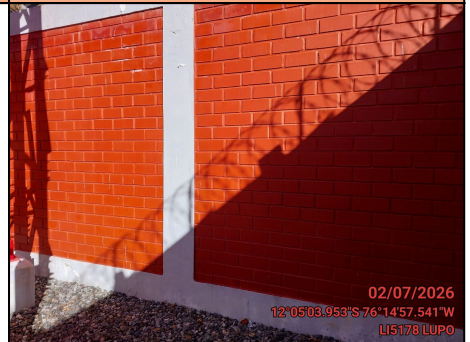
## REVISION DEL ESTADO DEL CERCO PERIMETRICO

| CHECKLIST - OBRA CIVIL | | |
|---|---|---|
| Estado de Puertas y paredes | OK | Verificar el estado de puertas, paredes y cerraduras |

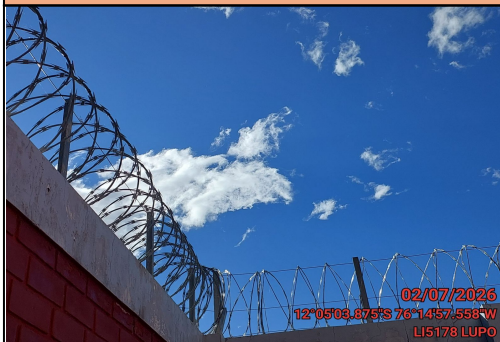
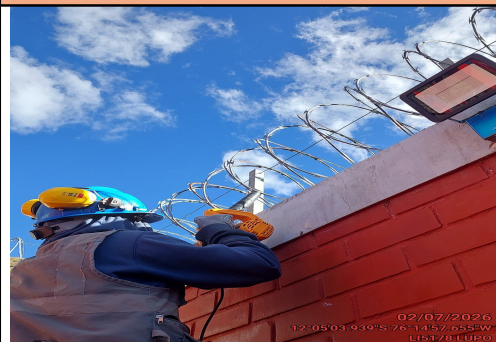
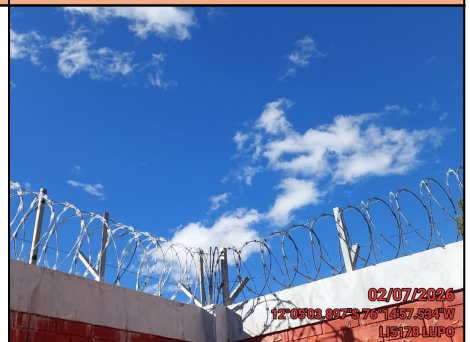
## REVISION DEL ESTADO DE LA CONCERTINA

| CHECKLIST - OBRA CIVIL | | |
|---|---|---|
| Concertina | OK | Verificar el estado de la concertina |
