## REPORTE FOTOGRÁFICO - SUPERVISION

Nombre de la Estacion: LUPO  
Nombre de Localidad: HUAROCHIRI  
Fecha: 02/07/2026 - 02/07/2026  
Direccion: CP LUPO  
ID site: LI5178  
CRQ: CRQ000000092141

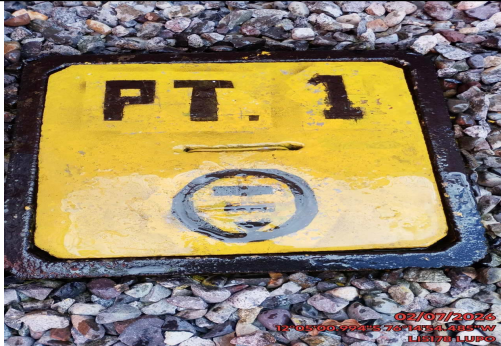
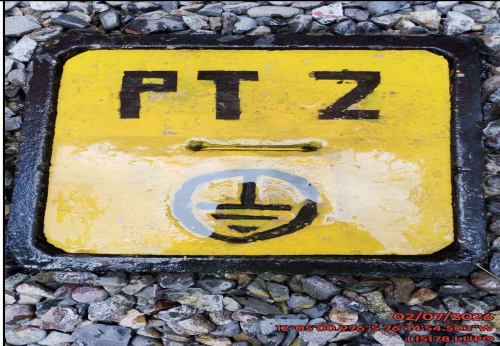
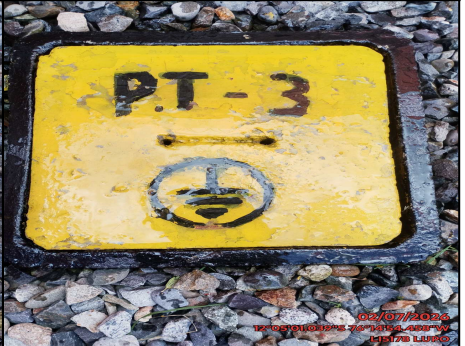
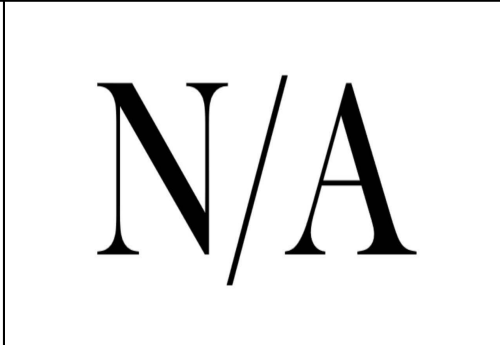
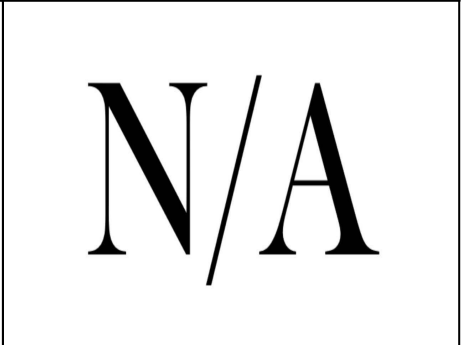
### TAPAS STAP: PINTADO DE TAPAS SEGUN PLANO SPAT

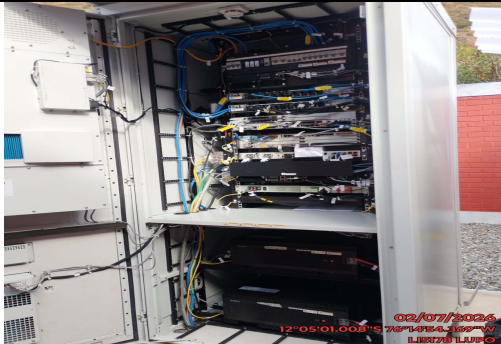
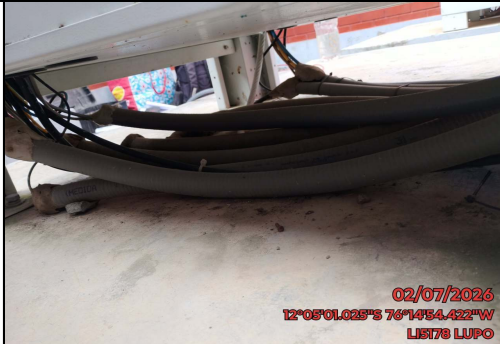
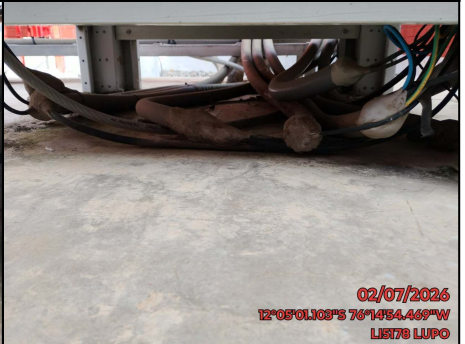
### LIMPIEZA GABINETE: LIMPIEZA DENTRO, PARTE POSTERIOR, PARTE BAJA Y ENTRE LOS GABINETES

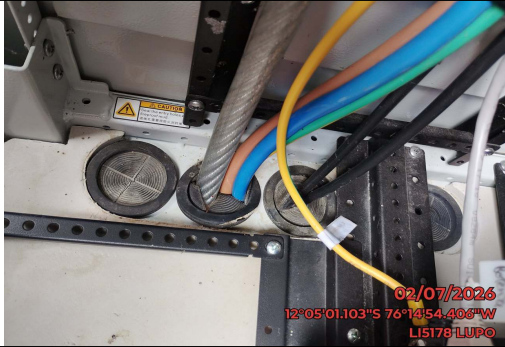
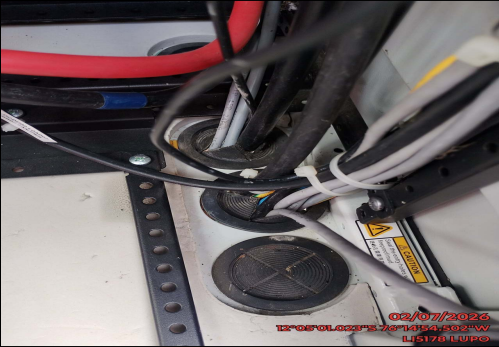
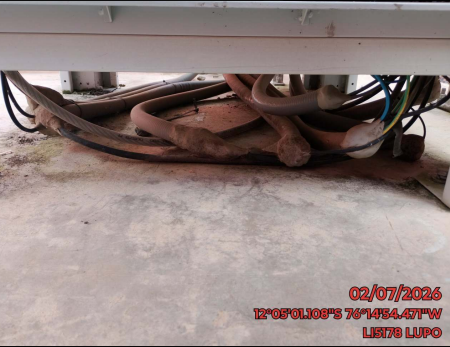
| SELLADO: SELLADO DE EQUIPOS Y DUCTOS POR DONDE INGRESAN LOS CABLES AL GABINETE (CON SIKAFLEX) | | |

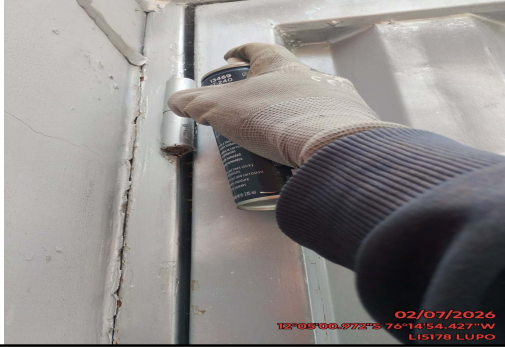
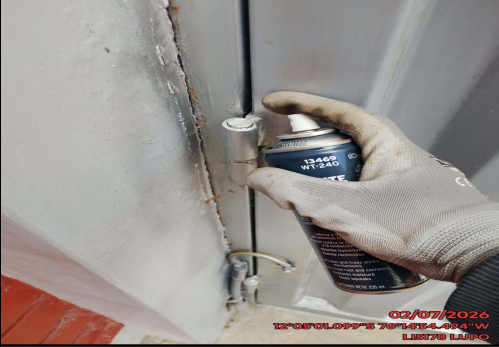
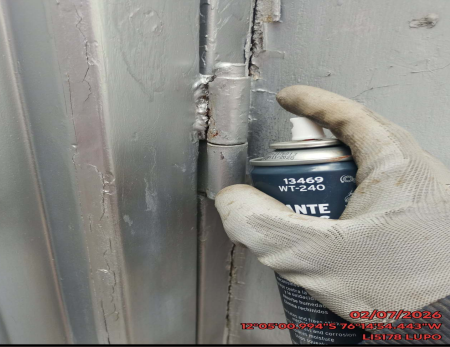
| SELLADO: SELLADO DE EQUIPOS Y DUCTOS POR DONDE INGRESAN LOS CABLES AL GABINETE (CON SIKAFLEX) | | |
|---|---|---|
| ACEITADO: ACEITADO DE PUERTAS Y CANDADOS | | |

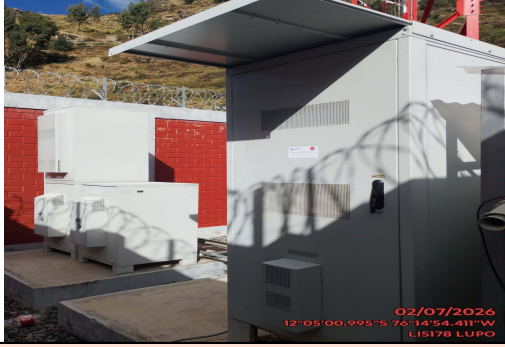
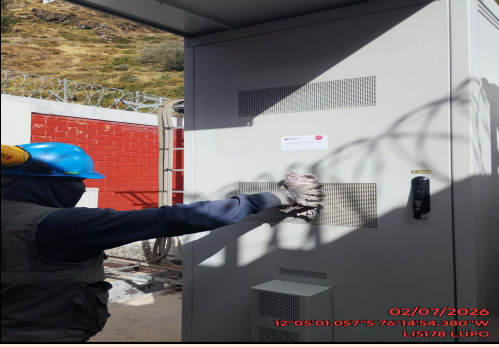
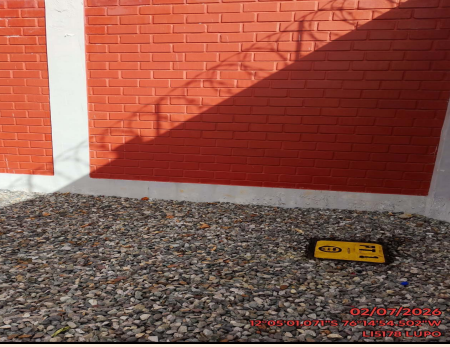
| SELLADO: SELLADO DE EQUIPOS Y DUCTOS POR DONDE INGRESAN LOS CABLES AL GABINETE (CON SIKAFLEX) | | |
|---|---|---|
| LIMPIEZA INTERIOR: LIMPIEZA INTERIOR DEL SITE / DESMALEZADO | | |

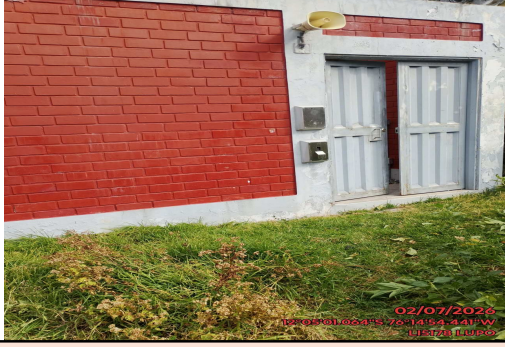
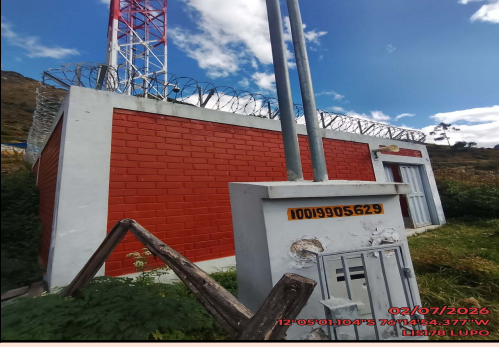
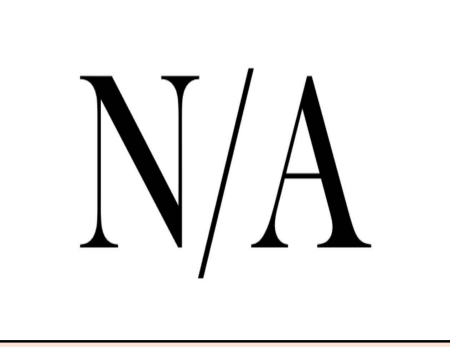
| SELLADO: SELLADO DE EQUIPOS Y DUCTOS POR DONDE INGRESAN LOS CABLES AL GABINETE (CON SIKAFLEX) | | |
|---|---|---|
| LIMPIEZA EXTERIOR: LIMPIEZA EXTERIOR DEL SITE / DESMALEZADO | | |

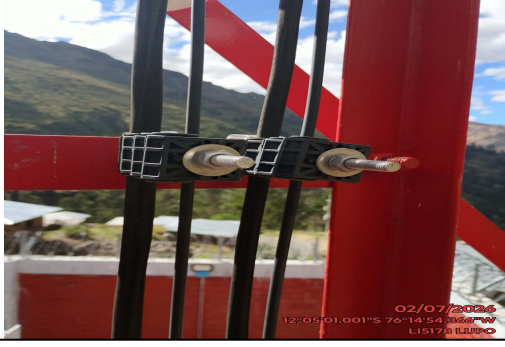
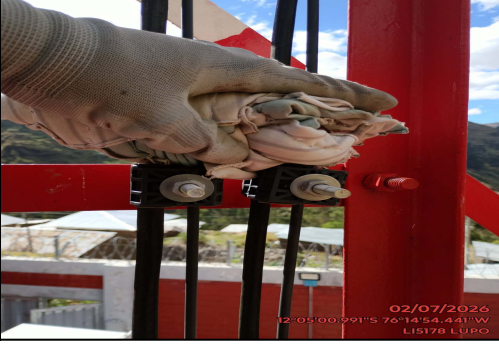
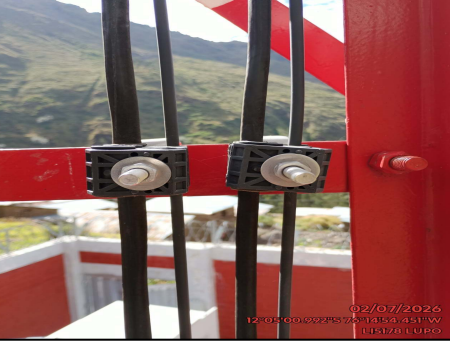
| SELLADO: SELLADO DE EQUIPOS Y DUCTOS POR DONDE INGRESAN LOS CABLES AL GABINETE (CON SIKAFLEX) | | |
|---|---|---|
| CLAMPS: REVISION DE CLAMPS EN CABLES IF, FO Y ENERGIZADO DE RRU's | | |

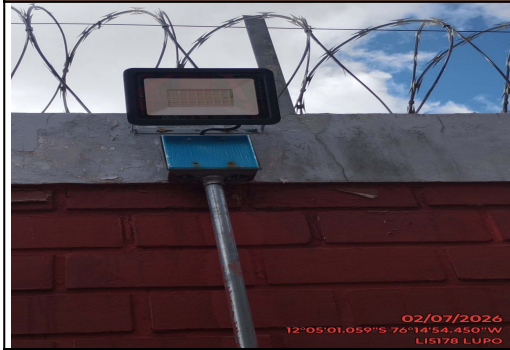
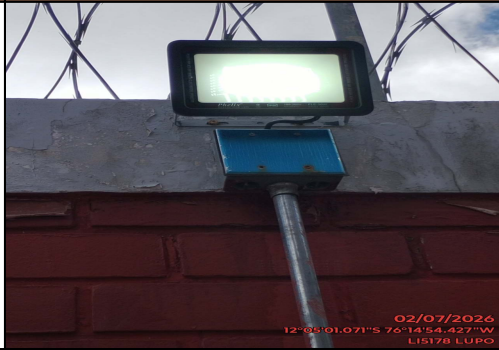
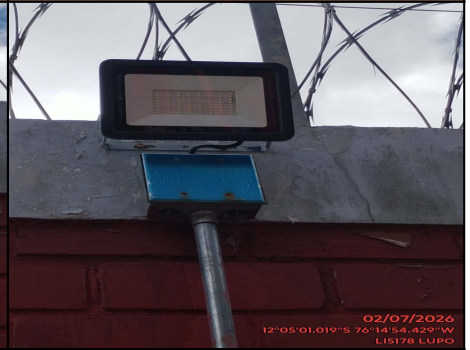
## REVISION DEL ESTADO DE LUMINARIA DE EMERGENCIA (LUMINARIA ENCENDIDA Y APAGADA)

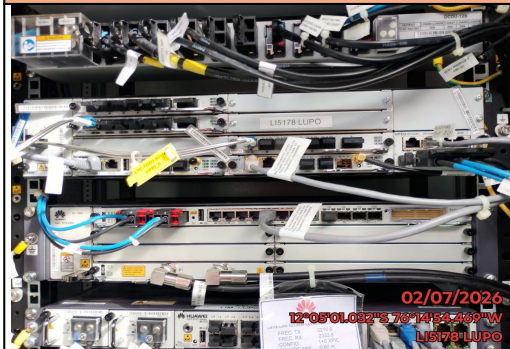
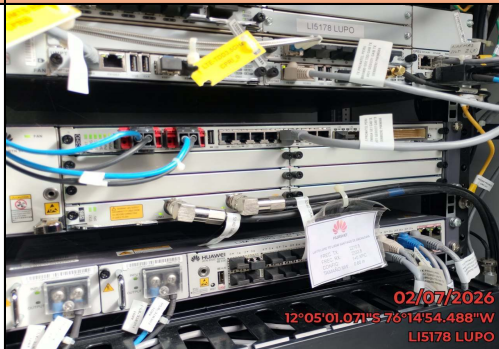
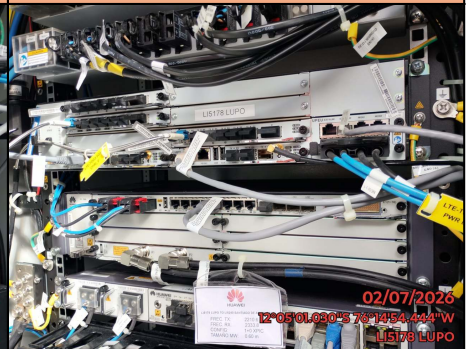
## ETIQUETADO DE DATOS, POWER, TIERRA DE IDU Y TIERRA DE BBU CORRECTAMENTE ETIQUETADOS

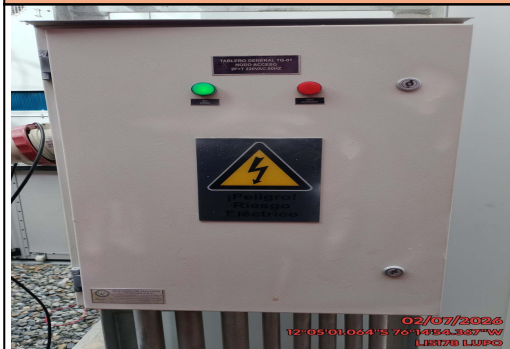
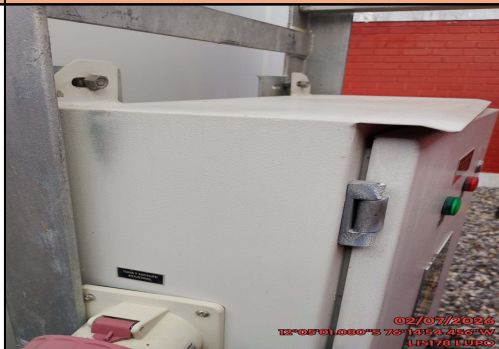
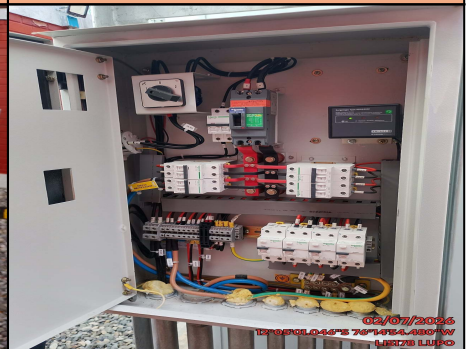
## TABLERO PRONATEL: REVISION DEL ESTADO FISICO DE TABLERO (CORROSION / OXIDO)

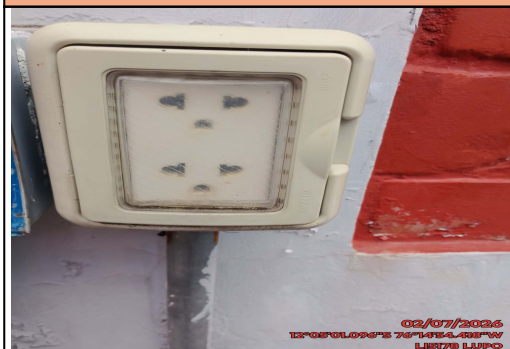
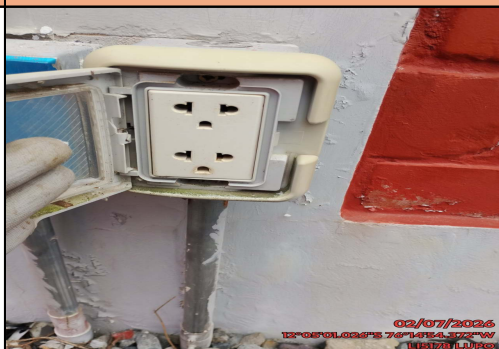
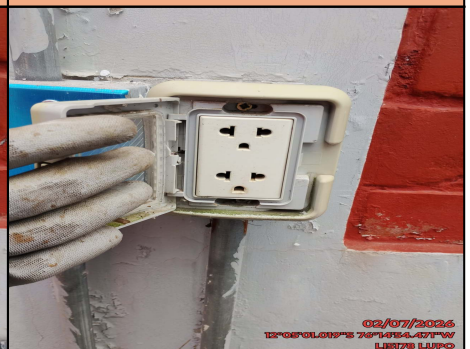
## TOMACORRIENTES: REVISION DEL ESTADO FISICO DE TOMACORRIENTES

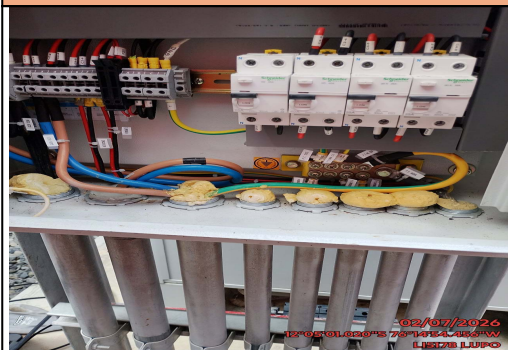
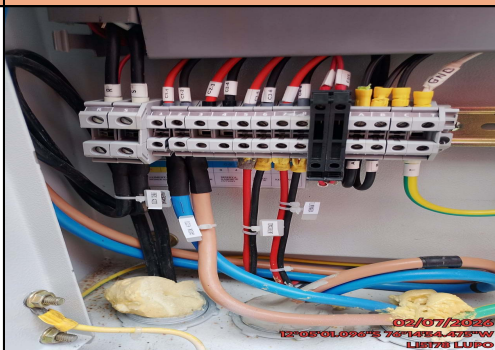
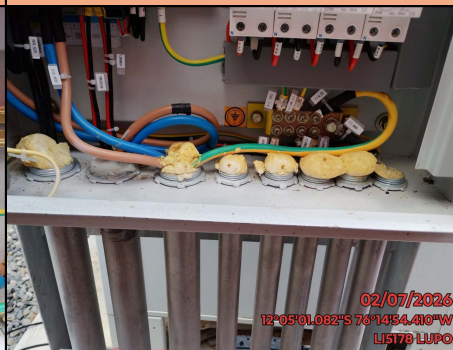
**BORNERAS: DETECCION DE TERMINALES DE CABLES EN TABLERO GENERAL SIN BORNERA**

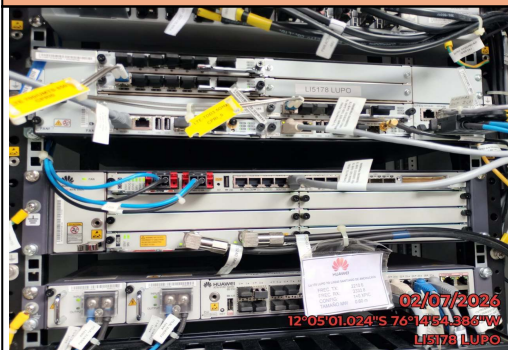
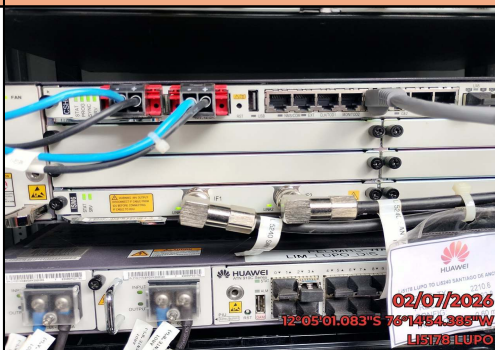
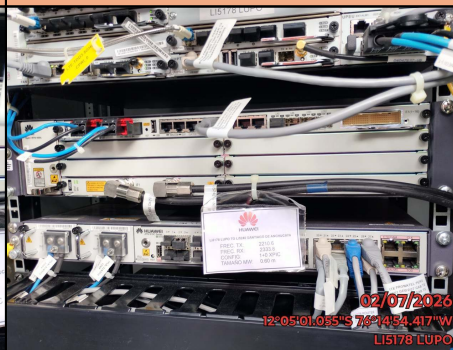
**CONECTORES: DETECCION DE CONECTORES FI EN IDU SIN PROTECCION DE MANGA TERMOCONTRAIBLE**
