## REPORTE FOTOGRÁFICO - SUPERVISION

**Nombre de la Estacion:** RONTYO  
**Nombre de Localidad:** HUAURA  
**Fecha:** 02/07/2026 - 02/07/2026  
**Dirección:** CENTRO POBLADO RONTYO  
**ID site:** LI5310  
**CRQ:** CRQ000000089817

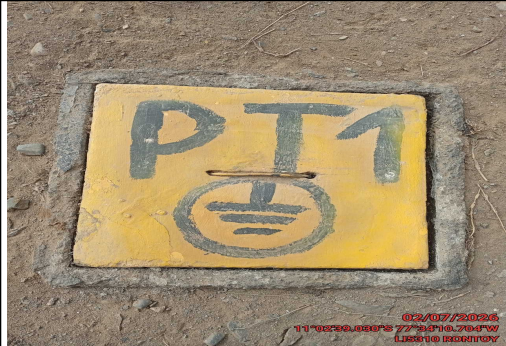
FOTO 1

### TAPAS STAP: PINTADO DE TAPAS SEGUN PLANO SPAT

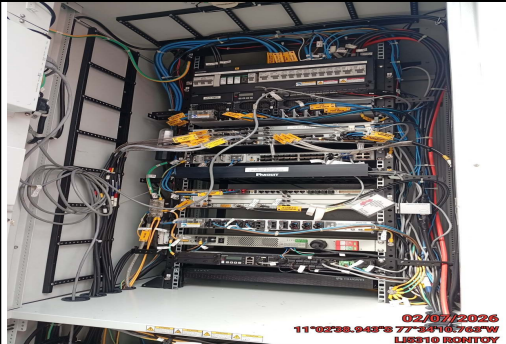
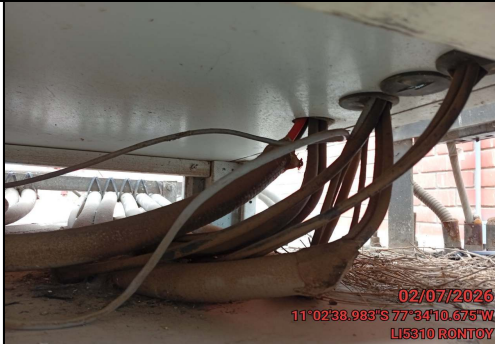
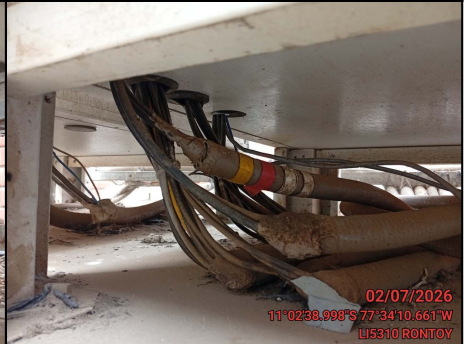
### LIMPIEZA GABINETE: LIMPIEZA DENTRO, PARTE POSTERIOR, PARTE BAJA Y ENTRE LOS GABINETES

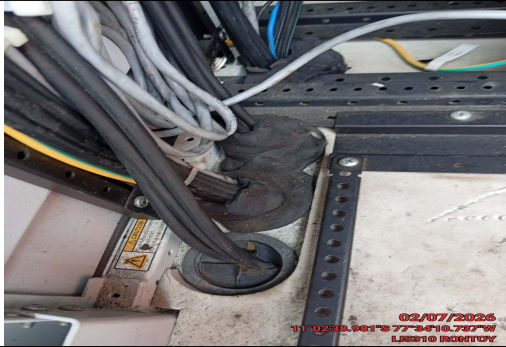
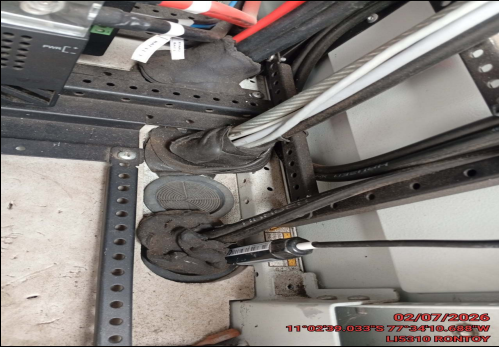
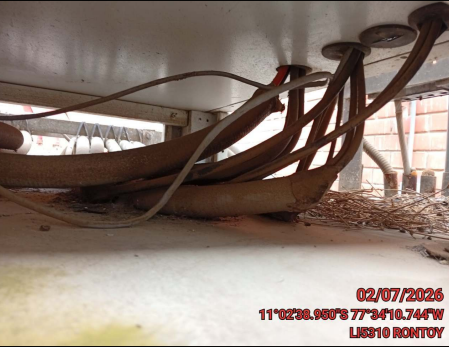
| SELLADO: SELLADO DE EQUIPOS Y DUCTOS POR DONDE INGRESAN LOS CABLES AL GABINETE (CON SIKAFLEX) | | |

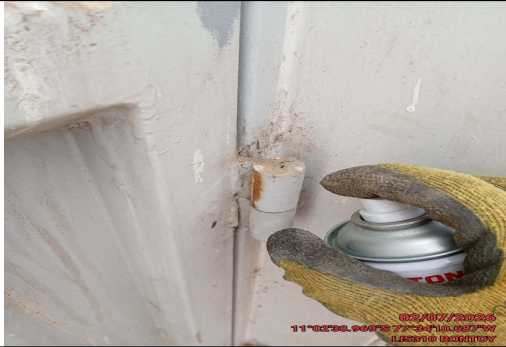
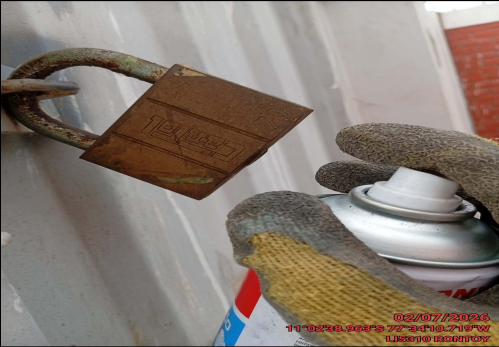
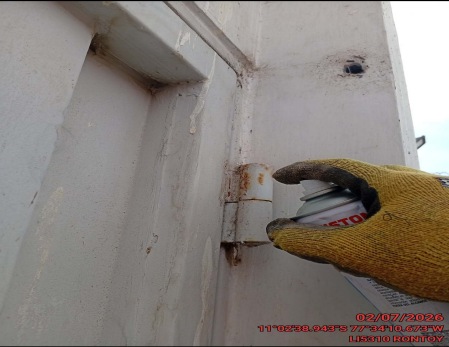
| SELLADO: SELLADO DE EQUIPOS Y DUCTOS POR DONDE INGRESAN LOS CABLES AL GABINETE (CON SIKAFLEX) | | |
|---|---|---|
| ACEITADO: ACEITADO DE PUERTAS Y CANDADOS | | |

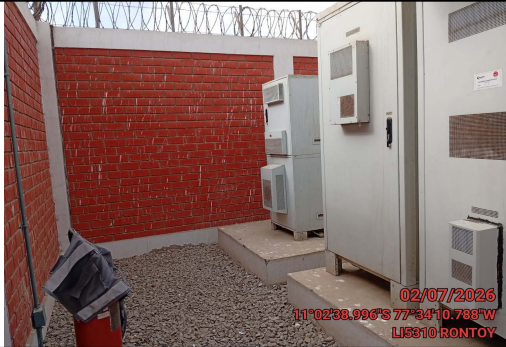
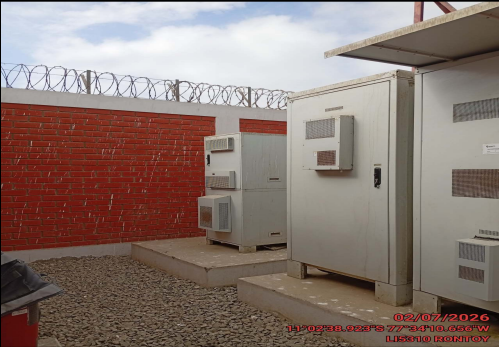
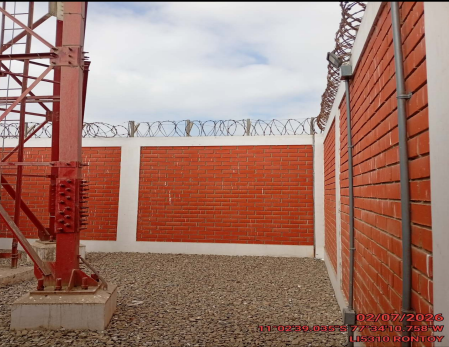
| SELLADO: SELLADO DE EQUIPOS Y DUCTOS POR DONDE INGRESAN LOS CABLES AL GABINETE (CON SIKAFLEX) | | |
|---|---|---|
| LIMPIEZA INTERIOR: LIMPIEZA INTERIOR DEL SITE / DESMALEZADO | | |

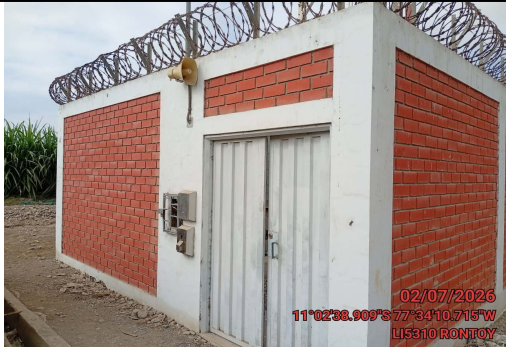
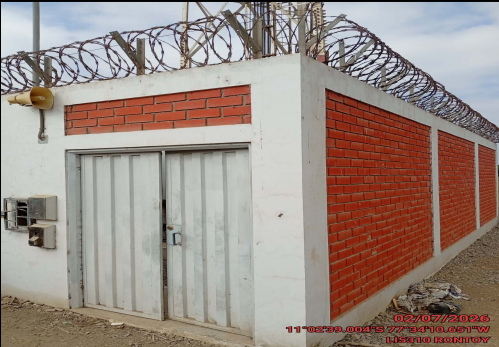
| SELLADO: SELLADO DE EQUIPOS Y DUCTOS POR DONDE INGRESAN LOS CABLES AL GABINETE (CON SIKAFLEX) | | |
|---|---|---|
| LIMPIEZA EXTERIOR: LIMPIEZA EXTERIOR DEL SITE / DESMALEZADO | | |

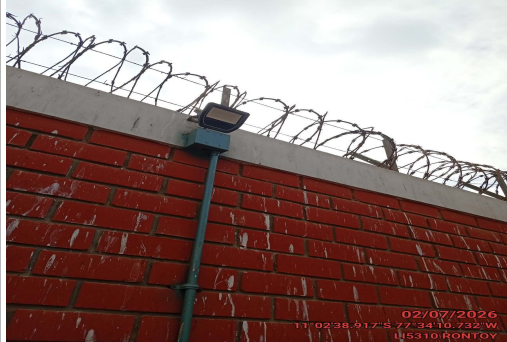
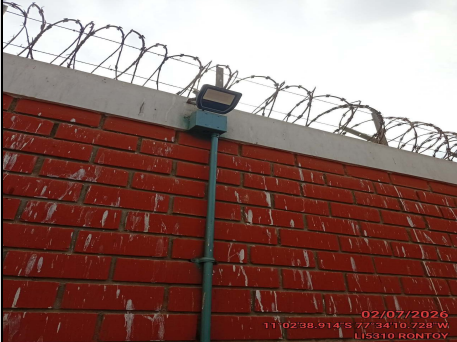
REVISION DEL ESTADO DE LUMINARIA DE EMERGENCIA (LUMINARIA ENCENDIDA Y APAGADA)

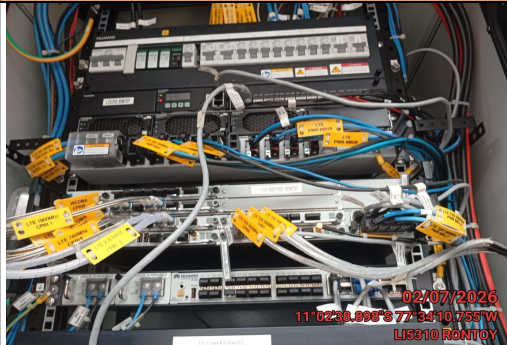
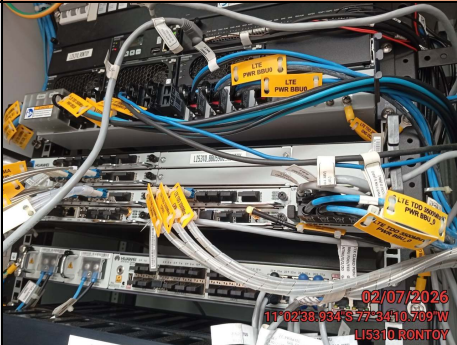
ETIQUETADO DE DATOS, POWER, TIERRA DE IDU Y TIERRA DE BBU CORRECTAMENTE ETIQUETADOS

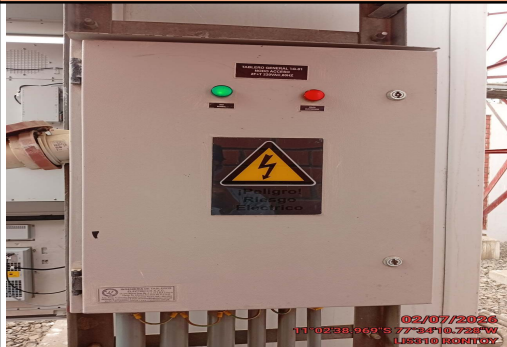
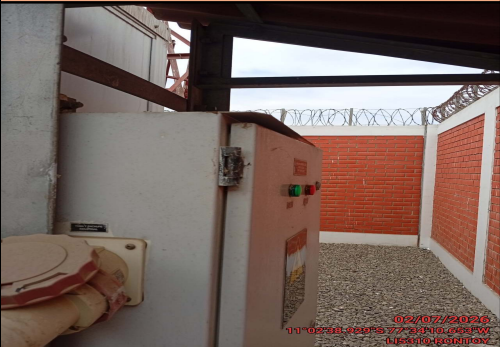
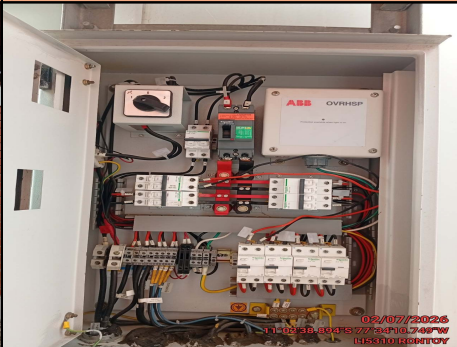
TABLERO PRONATEL: REVISION DEL ESTADO FISICO DE TABLERO (CORROSION / OXIDO)

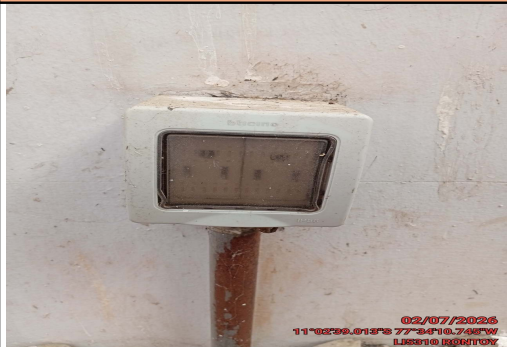
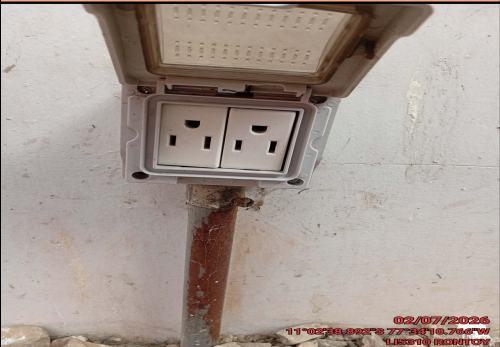
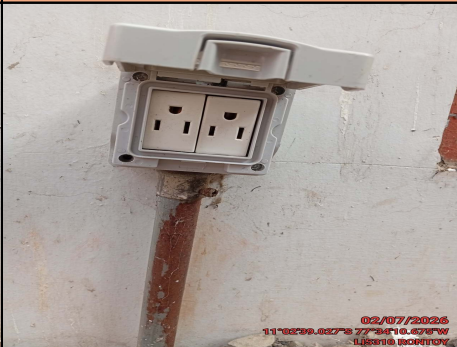
TOMACORRIENTES: REVISION DEL ESTADO FISICO DE TOMACORRIENTES

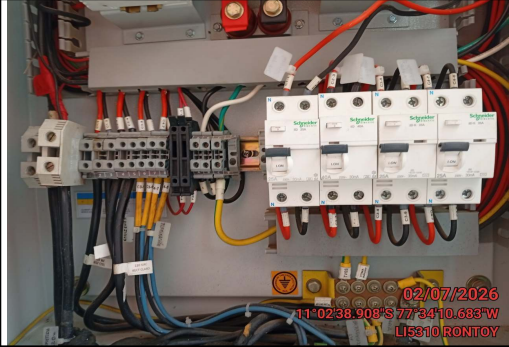
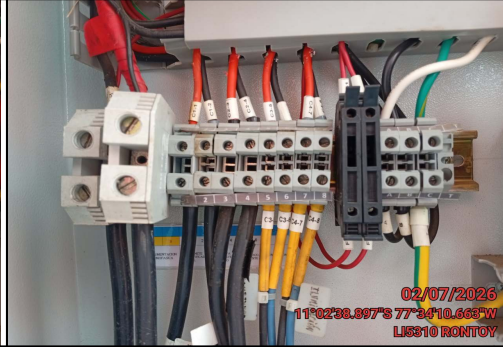
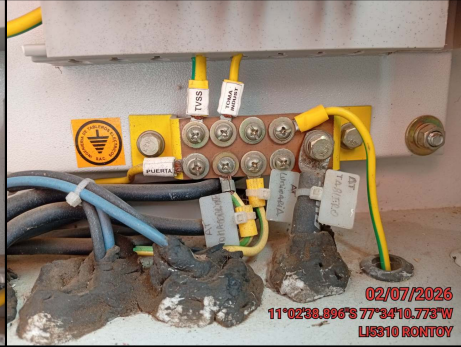
**BORNERAS: DETECCION DE TERMINALES DE CABLES EN TABLERO GENERAL SIN BORNERA**

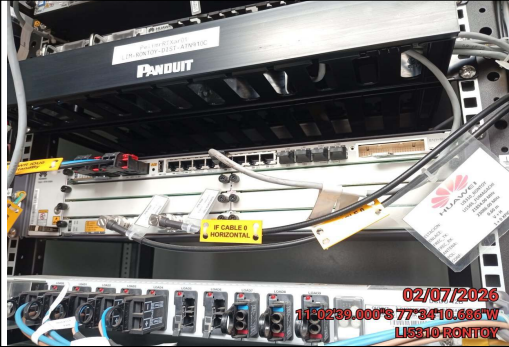
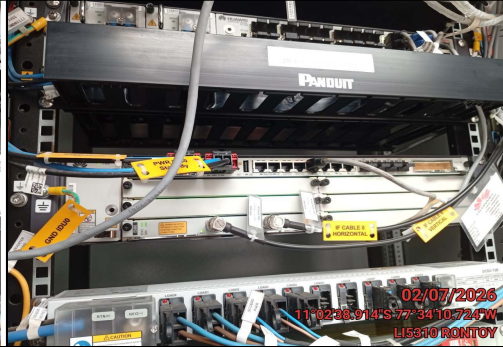
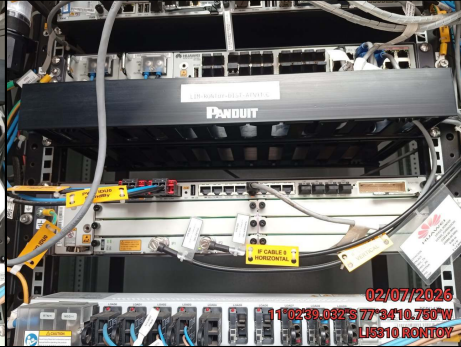
**CONECTORES: DETECCION DE CONECTORES FI EN IDU SIN PROTECCION DE MANGA TERMOCONTRAIBLE**
