## REPORTE FOTOGRÁFICO - Radio Frecuencia y Transporte

**Nombre de la Estacion:** LUPO  
**Nombre de Localidad:** HUAROCHIRI  
**Fecha:** 02/07/2026 - 02/07/2026  
**Dirección:** CP LUPO  
**ID site:** LI5178  
**CRQ:** CRQ000000092141

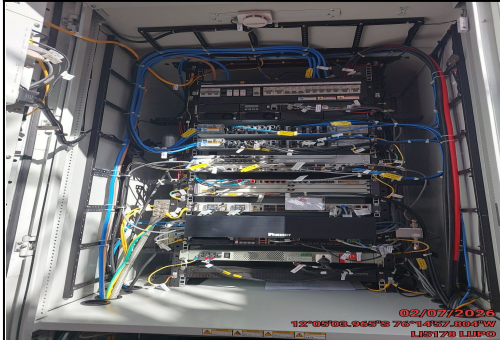
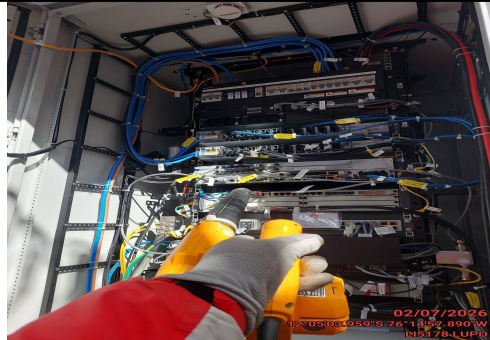
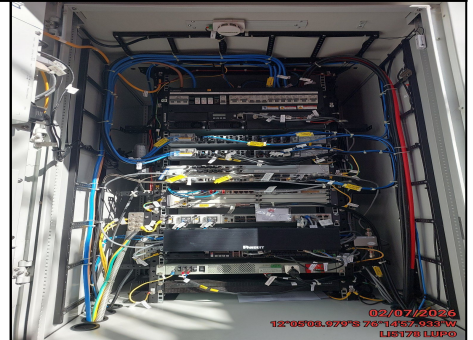
### EQUIPO BBU, ROUTER O MW: VERIFICAR ESTADO DE EQUIPOS, LED DE ALARMAS, LIMPIEZA TECNICA Y SOPLETADO

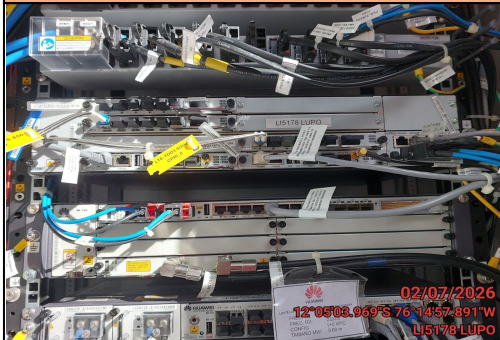
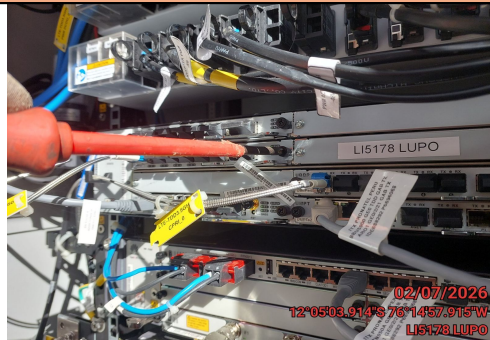
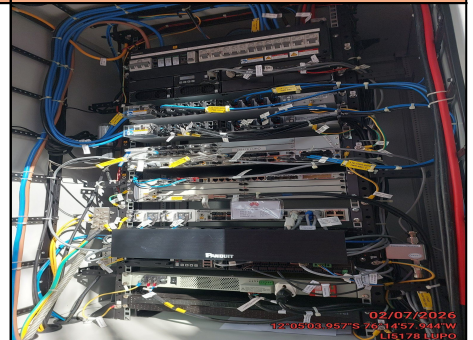
### AJUSTE DE ELEMENTOS Y CONEXIONES

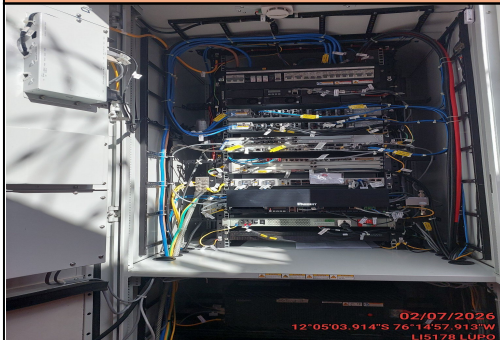
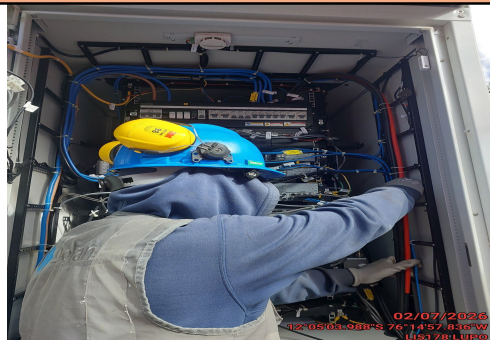
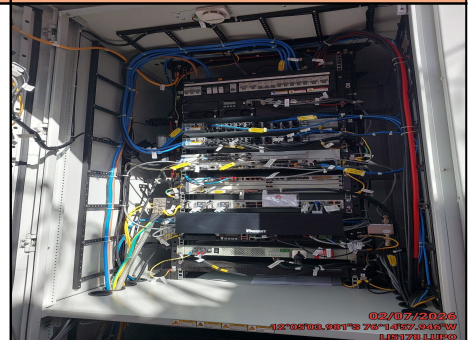
### CABLES: LIMPIEZA TECNICA Y ORDENAMIENTO DE CABLES

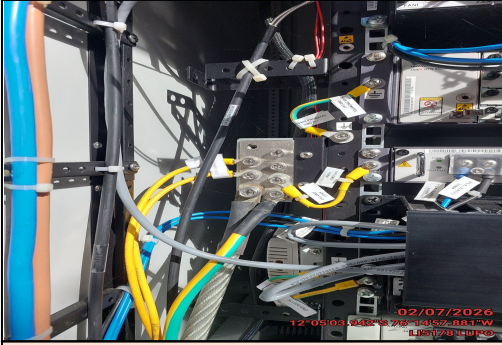
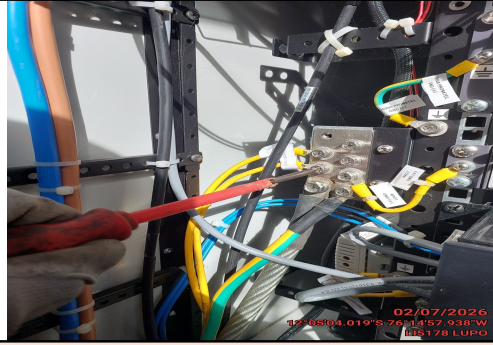
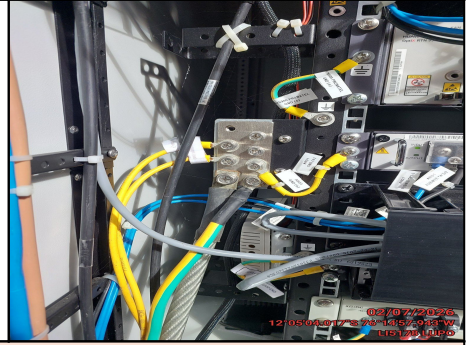
## VERIFICACION Y AJUSTE DE ATERRAMIENTO

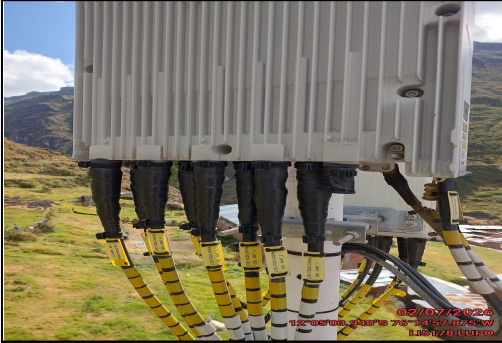
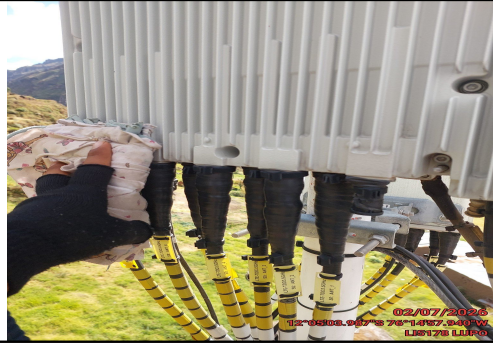
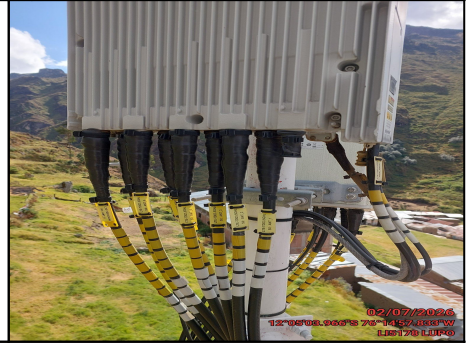
## VERIFICAR ESTADO DE CONECTORES Y CABLES RRU

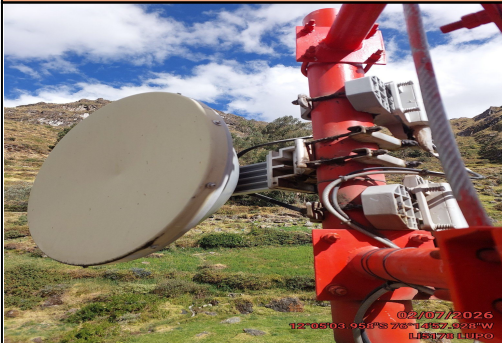
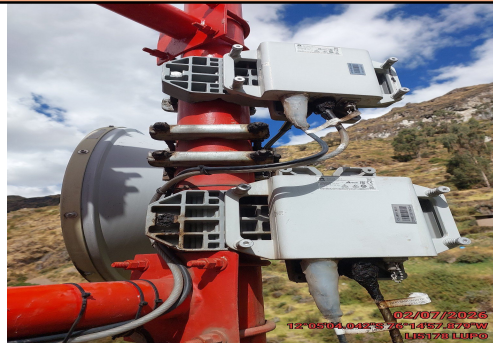
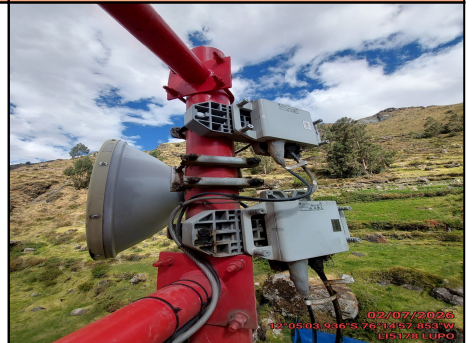
## VERIFICAR ESTADO DE CONECTORES Y CABLES ODU

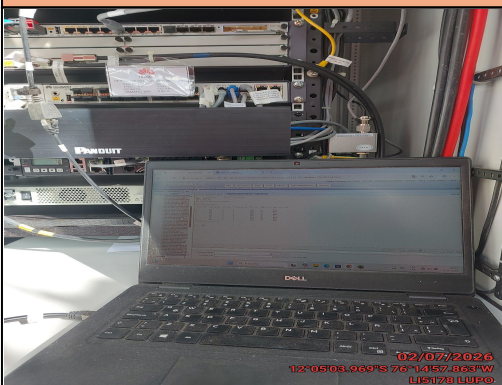
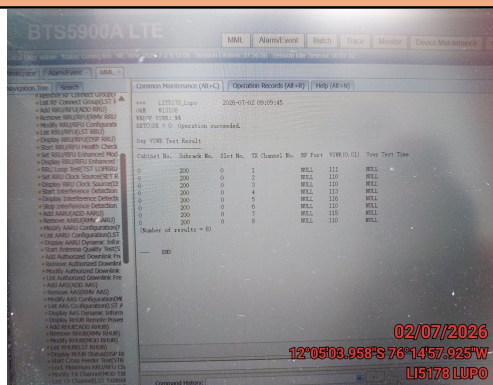
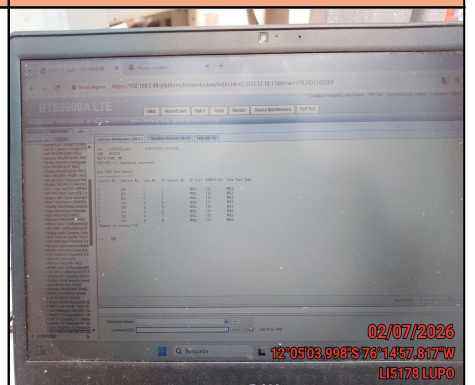
## MEDIR EL VSWR MEDIANTE SOFTWARE
