II .- SUMINISTRO DE ENERGIA AC:

02/07/2026  
11°22'31.564"S 76°47'59.89"W  
LI5090 LA PERLA

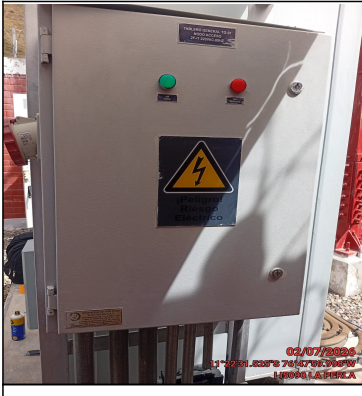
PDP

Estado:

OK

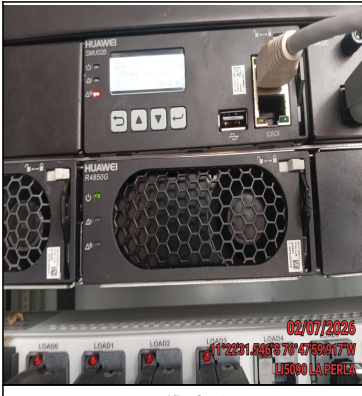
Rectificador 1

Estado:

OK

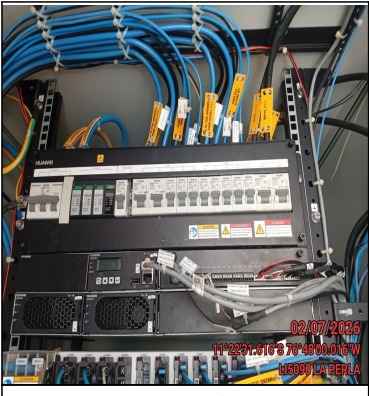
Power Core 1

Estado:

OK

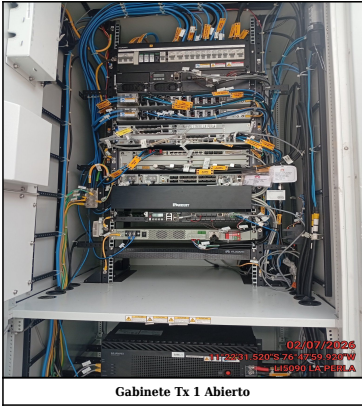
Gabinete Tx 1 Abierto

| Estado: | OK |

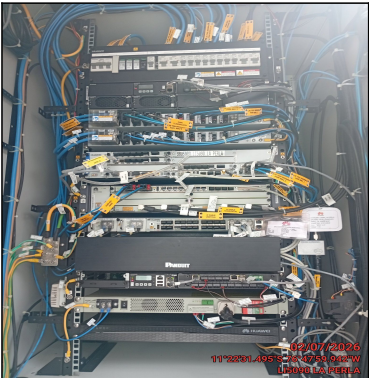
Alarmas Internas BBU1

| | Alarmas Internas: OK |

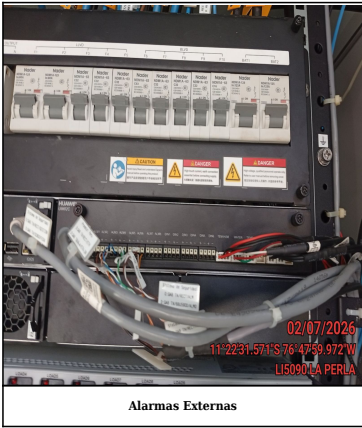
Alarmas Externas

| | Alarmas Externas: OK |

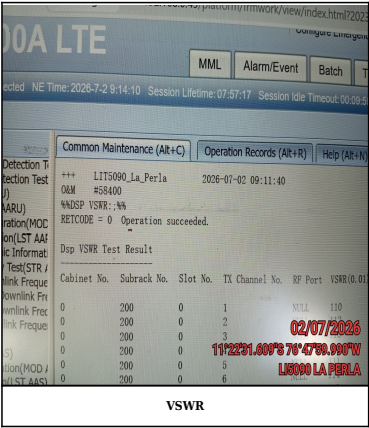
VSWR

| | VSWR: OK |

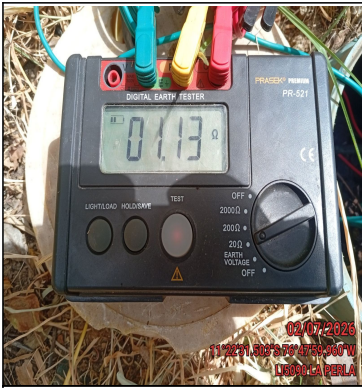
Resistencia de SPAT

Estado: OK  
Tipo: PARRES  
Cantidad: 2  
Resistencia (Ω): 1.13  
Topologia : MALLA

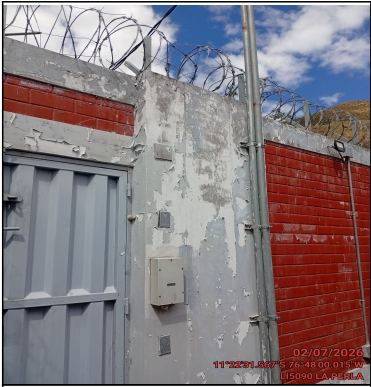
Observacion 1

Problemas de pintura
