## REPORTE FOTOGRÁFICO - Sistema de Climatización A/A

**Nombre de la Estacion:** LANGA  
**Nombre de Localidad:** CUENCA  
**Fecha:** 02/07/2026 - 02/07/2026  
**Dirección:** CL EL PORVENIR 115 - SAN JOSE DE CHORRILLOS  
**ID site:** LI1192  
**CRQ:** CRQ000000092068

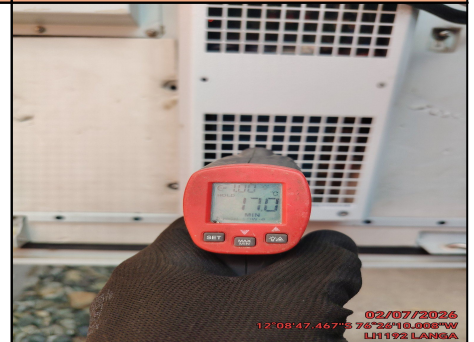
#### DESPUES

### VERIFICACION DE PARAMETROS DE OPERACION: TEMPERATURA [°C]

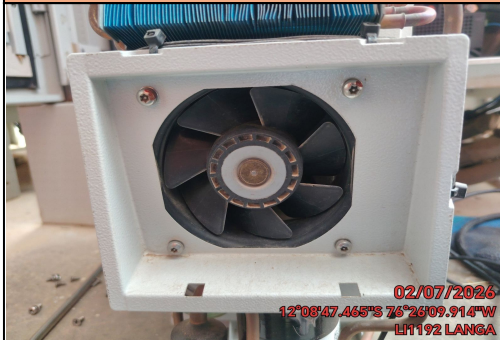
#### ANTES

### LIMPIEZA DE MOTOR DEL CONDENSADOR

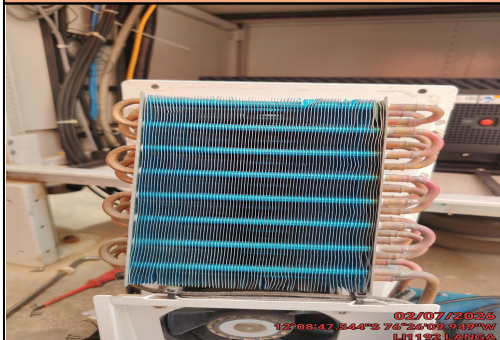
#### ANTES

### LIMPIEZA DE SERPENTIN DEL CONDENSADOR
