## REPORTE FOTOGRÁFICO - SPD y Tableros Eléctricos

**Nombre de la Estación:** LANGA  
**Nombre de Localidad:** CUENCA  
**Fecha:** 02/07/2026 - 02/07/2026  
**Dirección:** CL EL PORVENIR 115 - SAN JOSE DE CHORRILLOS  
**ID site:** LI1192  
**CRQ:** CRQ000000092068

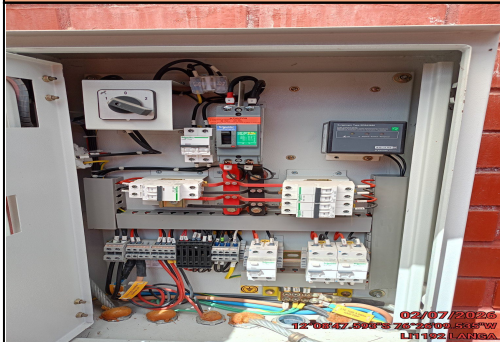
#### ANTES

### VERIFICACIÓN DE PARÁMETRO DE OPERACIÓN : VOLTAJE(V)

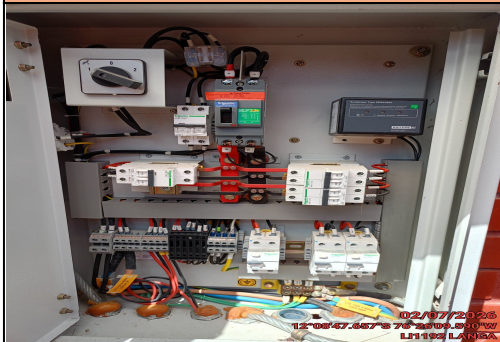
#### ANTES

### LIMPIEZA TÉCNICA DE COMPONENTES

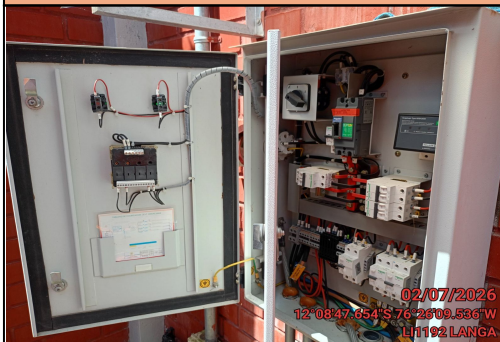
#### ANTES

### AJUSTE DE CONEXIONADO Y ACTUALIZACION DE SEÑALIZADO
