# REPORTE FOTOGRÁFICO - Sistema de Obras Civiles / Seguridad Exterior

Nombre de la Estacion: LANGA  
Nombre de Localidad: CUENCA  
Fecha: 02/07/2026 - 02/07/2026  
Direccion: CL EL PORVENIR 115 - SAN JOSE DE CHORRILLOS  
ID site: LI1192  
CRQ: CRQ000000092068

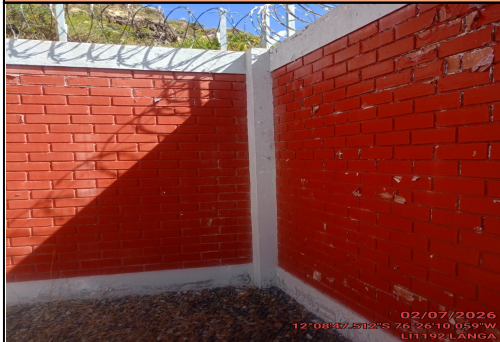
### ANTES

## REVISION DEL ESTADO DE COLUMNAS Y VIGAS

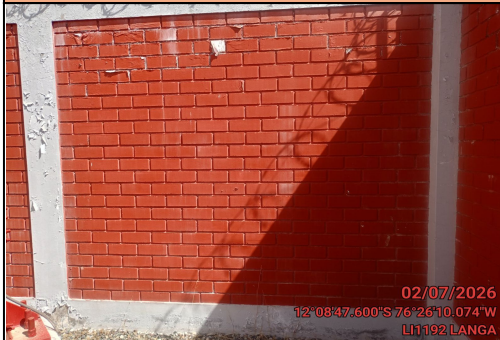
### ANTES

## REVISION DEL ESTADO DEL CERCO PERIMETRICO

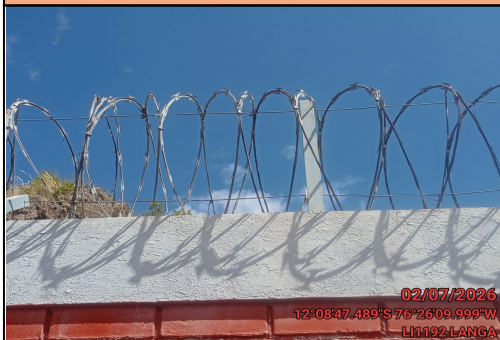
### ANTES

## REVISION DEL ESTADO DE LA CONCERTINA

| CHECKLIST - OBRA CIVIL | | |
|---|---|---|
| Concertina | OK | Verificar el estado de la concertina |
