## REPORTE FOTOGRÁFICO - SUPERVISION

**Nombre de la Estacion:** LANGA  
**Nombre de Localidad:** CUENCA  
**Fecha:** 02/07/2026 - 02/07/2026  
**Direccion:** CL EL PORVENIR 115 - SAN JOSE DE CHORRILLOS  
**ID site:** LI1192  
**CRQ:** CRQ000000092068

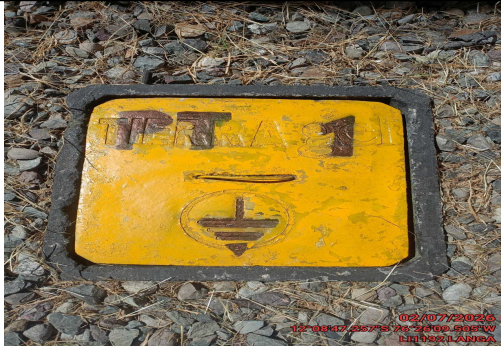
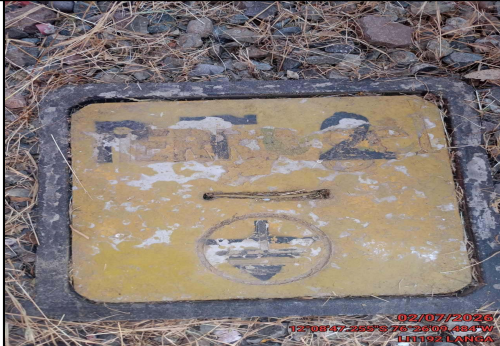
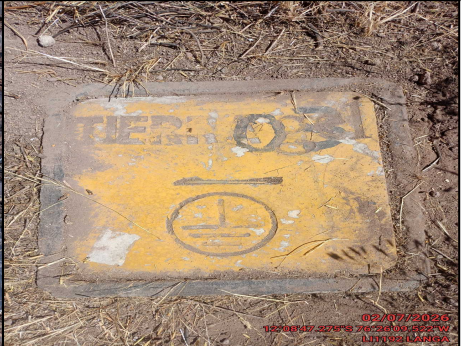
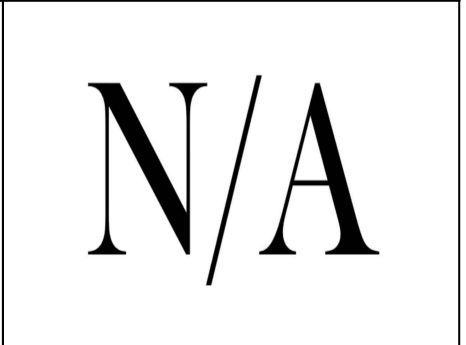
### TAPAS STAP: PINTADO DE TAPAS SEGUN PLANO SPAT

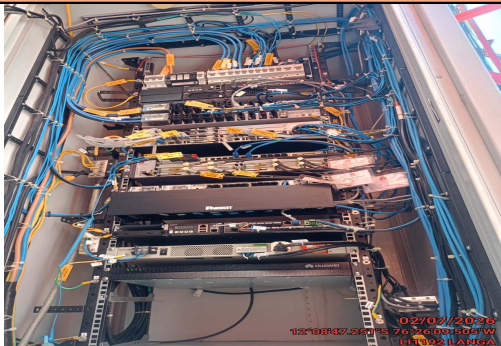
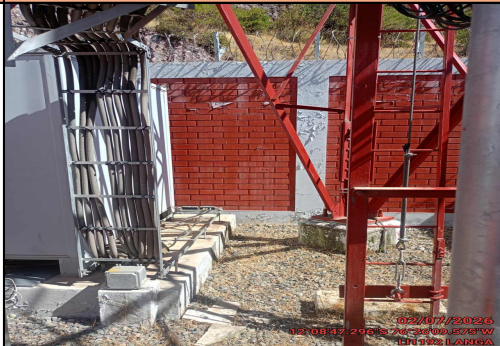
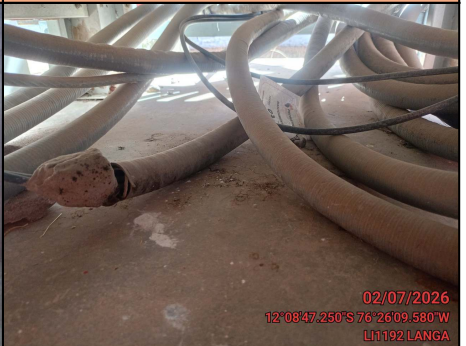
### LIMPIEZA GABINETE: LIMPIEZA DENTRO, PARTE POSTERIOR, PARTE BAJA Y ENTRE LOS GABINETES

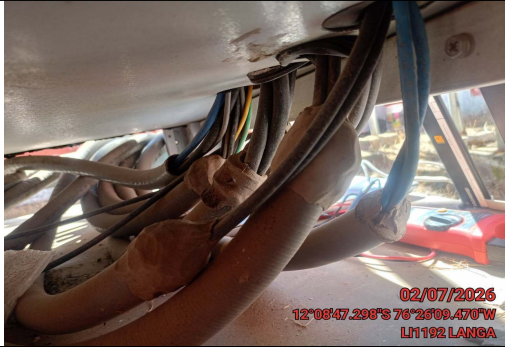
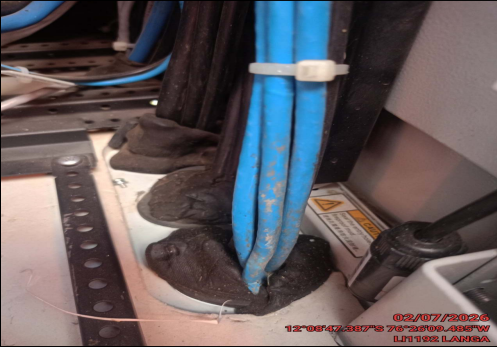
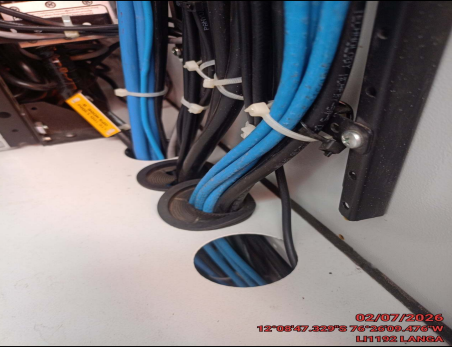
| SELLADO: SELLADO DE EQUIPOS Y DUCTOS POR DONDE INGRESAN LOS CABLES AL GABINETE (CON SIKAFLEX) | | |

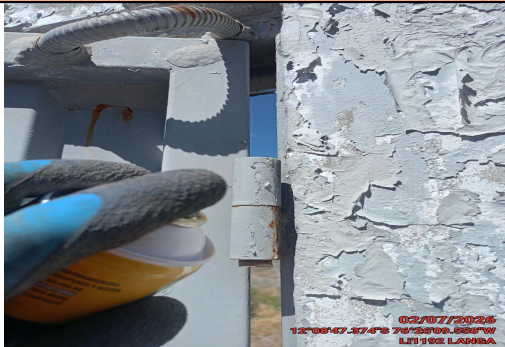
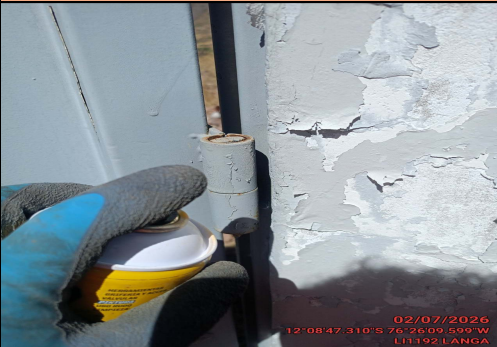
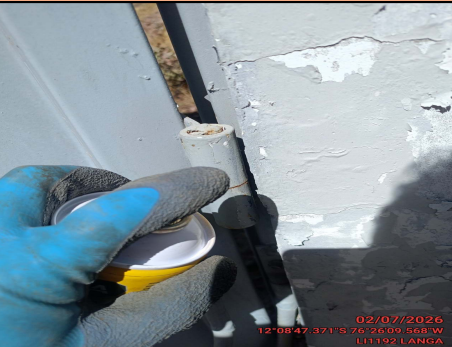
| SELLADO: SELLADO DE EQUIPOS Y DUCTOS POR DONDE INGRESAN LOS CABLES AL GABINETE (CON SIKAFLEX) | | |
|---|---|---|
| ACEITADO: ACEITADO DE PUERTAS Y CANDADOS | | |

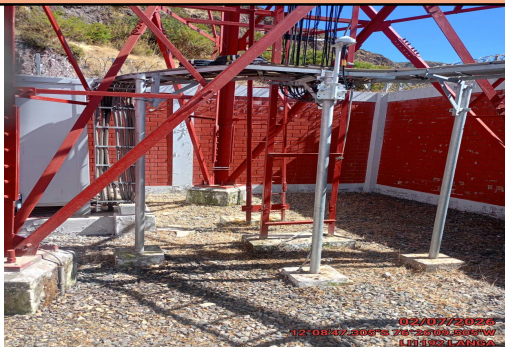
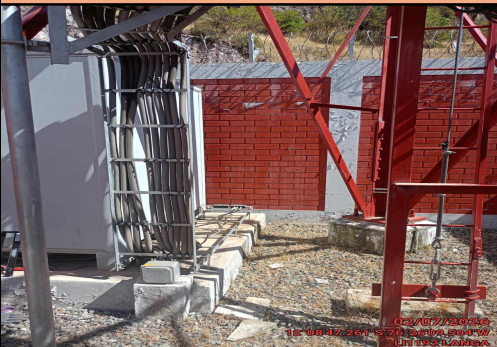
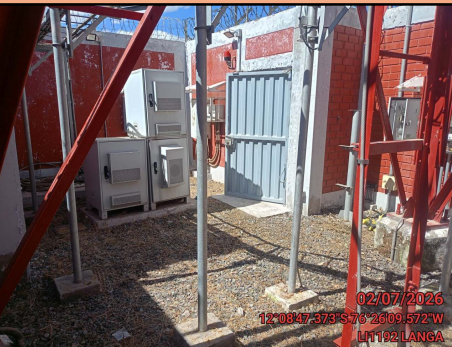
| SELLADO: SELLADO DE EQUIPOS Y DUCTOS POR DONDE INGRESAN LOS CABLES AL GABINETE (CON SIKAFLEX) | | |
|---|---|---|
| LIMPIEZA INTERIOR: LIMPIEZA INTERIOR DEL SITE / DESMALEZADO | | |

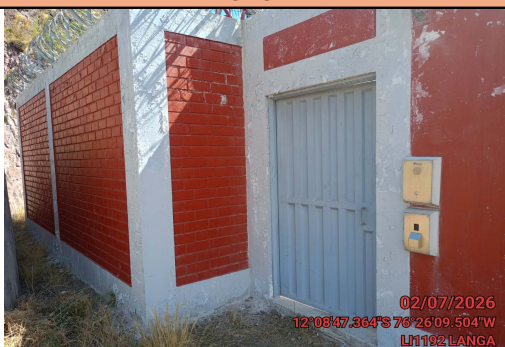
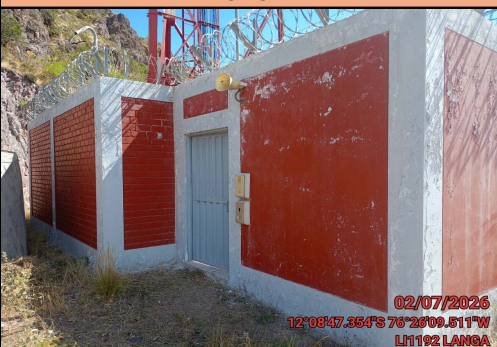
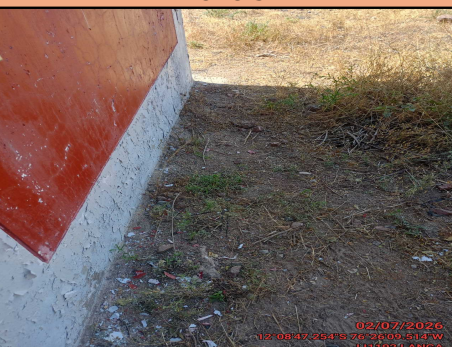
| SELLADO: SELLADO DE EQUIPOS Y DUCTOS POR DONDE INGRESAN LOS CABLES AL GABINETE (CON SIKAFLEX) | | |
|---|---|---|
| LIMPIEZA EXTERIOR: LIMPIEZA EXTERIOR DEL SITE / DESMALEZADO | | |

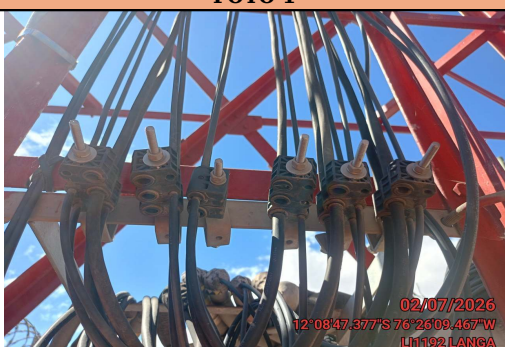
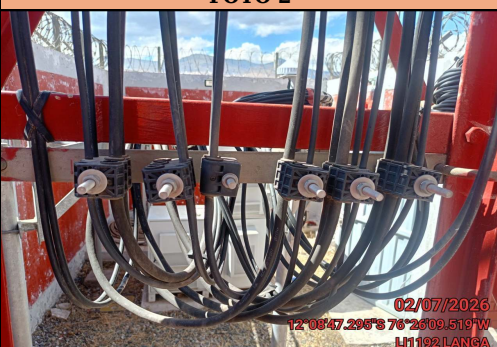
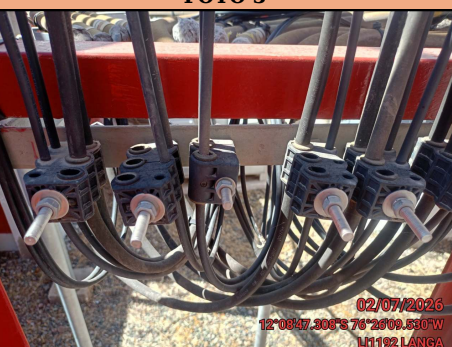
| SELLADO: SELLADO DE EQUIPOS Y DUCTOS POR DONDE INGRESAN LOS CABLES AL GABINETE (CON SIKAFLEX) | | |
|---|---|---|
| CLAMPS: REVISION DE CLAMPS EN CABLES IF, FO Y ENERGIZADO DE RRU's | | |

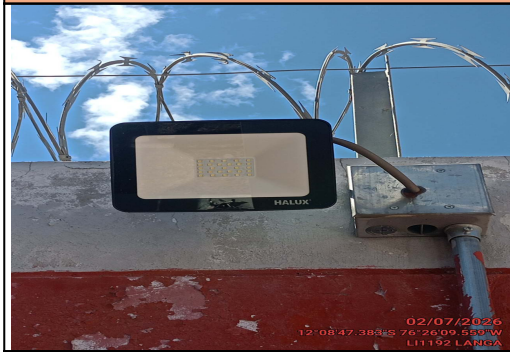
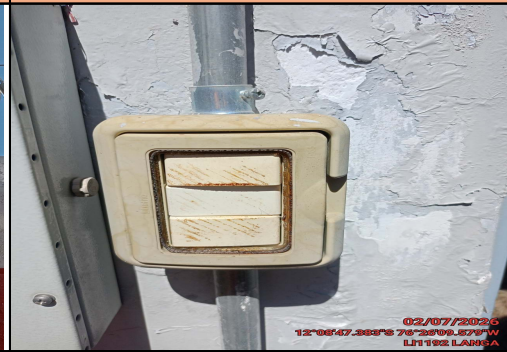
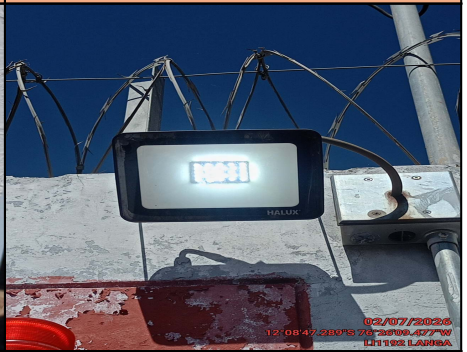
## REVISION DEL ESTADO DE LUMINARIA DE EMERGENCIA (LUMINARIA ENCENDIDA Y APAGADA)

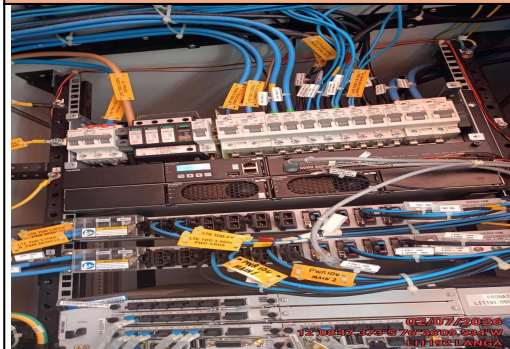
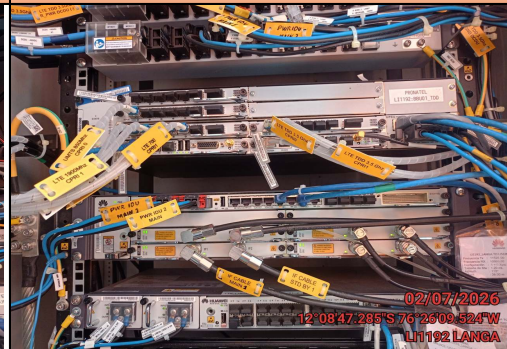
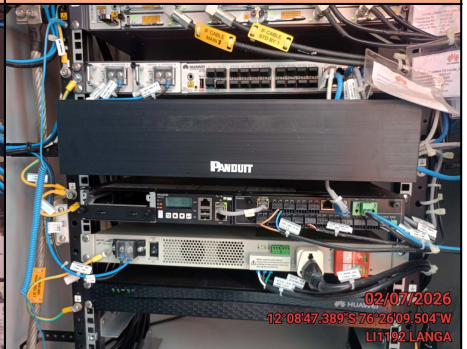
## ETIQUETADO DE DATOS, POWER, TIERRA DE IDU Y TIERRA DE BBU CORRECTAMENTE ETIQUETADOS

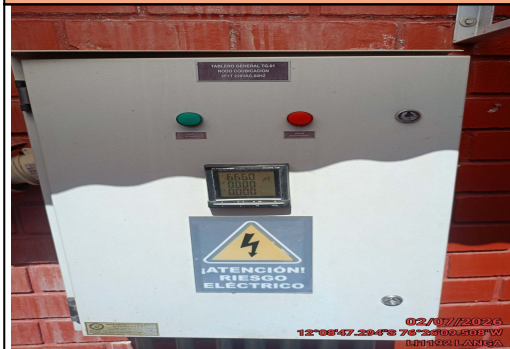
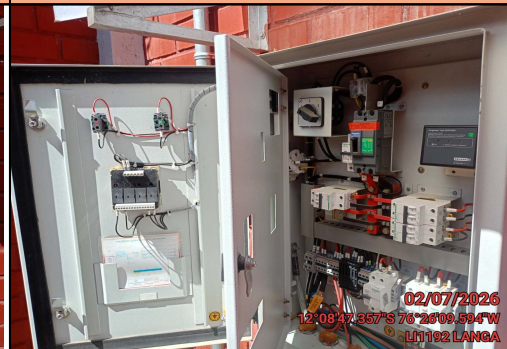
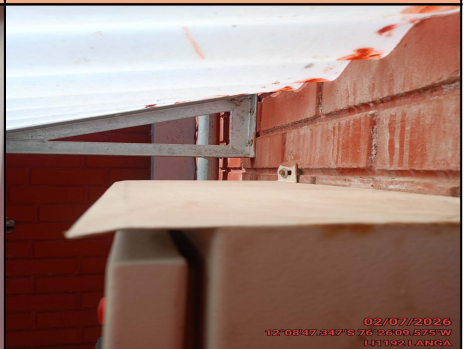
## TABLERO PRONATEL: REVISION DEL ESTADO FISICO DE TABLERO (CORROSION / OXIDO)

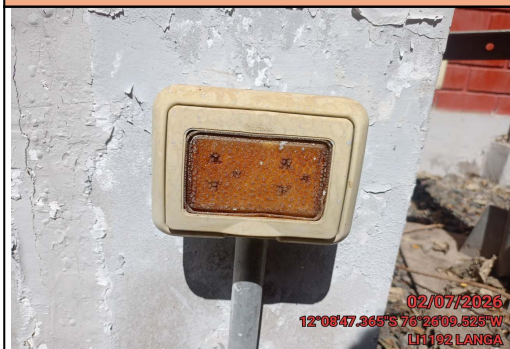
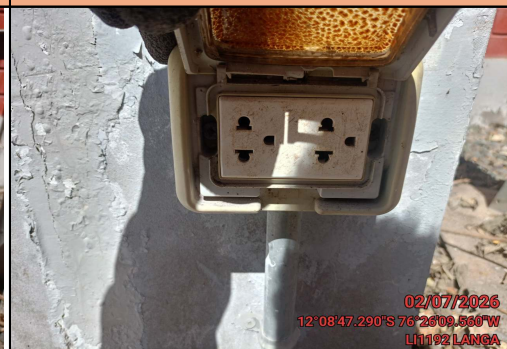
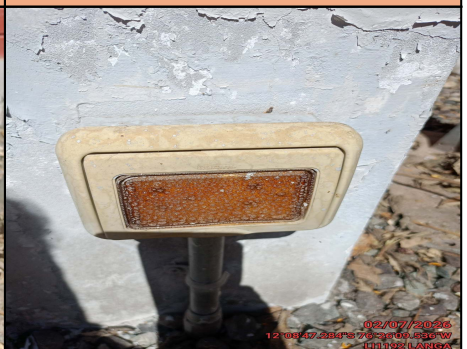
## TOMACORRIENTES: REVISION DEL ESTADO FISICO DE TOMACORRIENTES

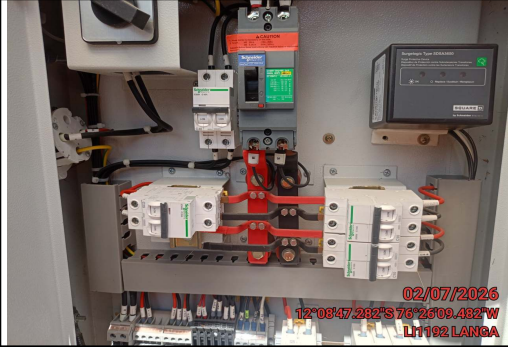
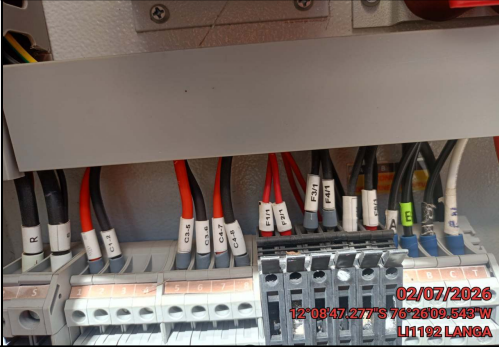
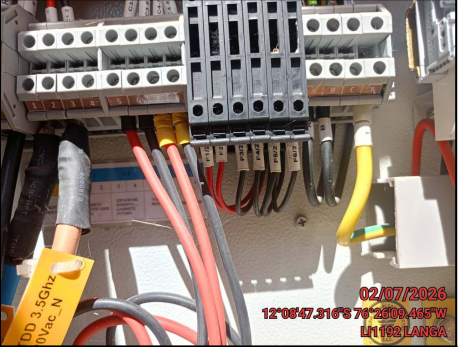
**BORNERAS: DETECCION DE TERMINALES DE CABLES EN TABLERO GENERAL SIN BORNERA**

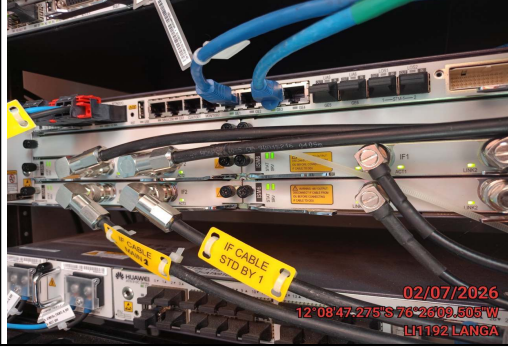
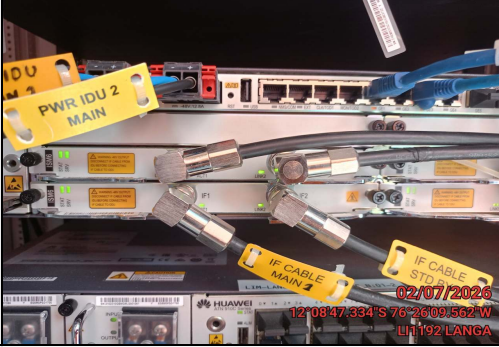
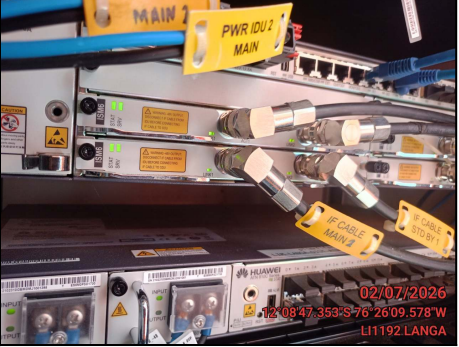
**CONECTORES: DETECCION DE CONECTORES FI EN IDU SIN PROTECCION DE MANGA TERMOCONTRAIBLE**
