## REPORTE FOTOGRÁFICO - Radio Frecuencia y Transporte

**Nombre de la Estación:** LANGA  
**Nombre de Localidad:** CUENCA  
**Fecha:** 02/07/2026 - 02/07/2026  
**Dirección:** CL EL PORVENIR 115 - SAN JOSE DE CHORRILLOS  
**ID site:** LI1192  
**CRQ:** CRQ000000092068

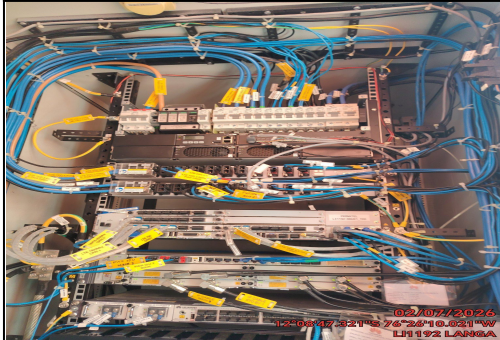
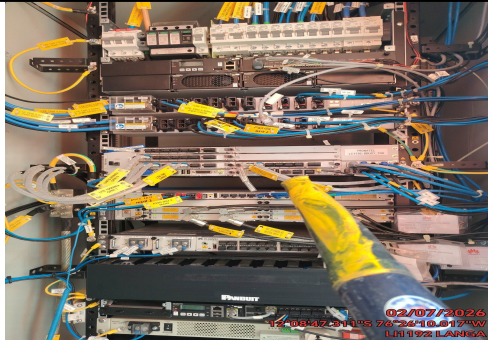
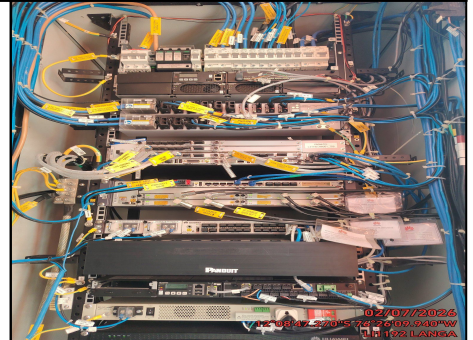
### EQUIPO BBU, ROUTER O MW: VERIFICAR ESTADO DE EQUIPOS, LED DE ALARMAS, LIMPIEZA TECNICA Y SOPLETADO

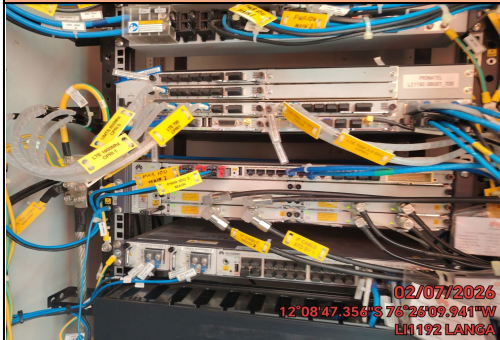
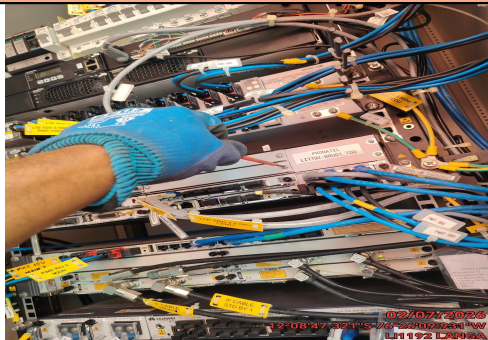
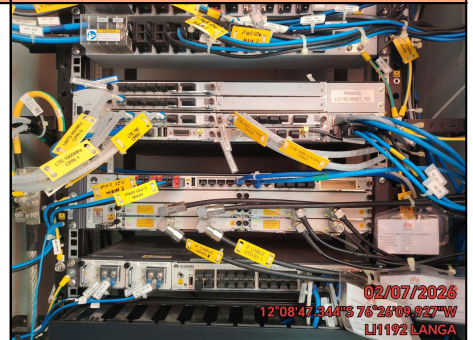
### AJUSTE DE ELEMENTOS Y CONEXIONES

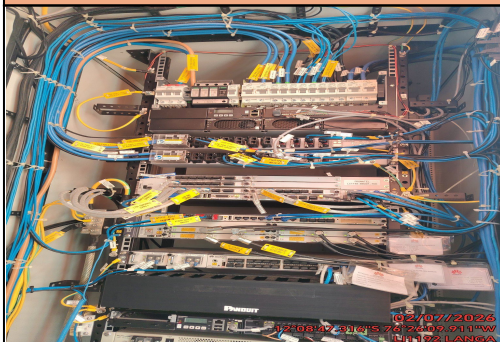
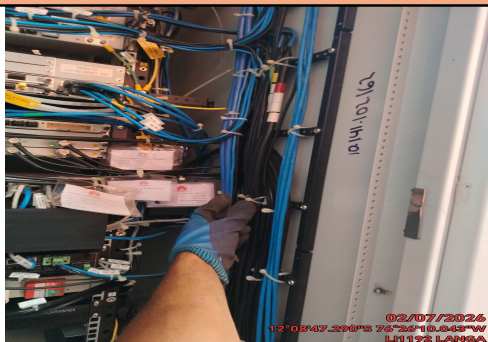
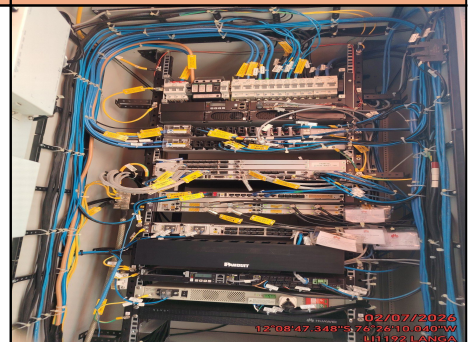
### CABLES: LIMPIEZA TECNICA Y ORDENAMIENTO DE CABLES

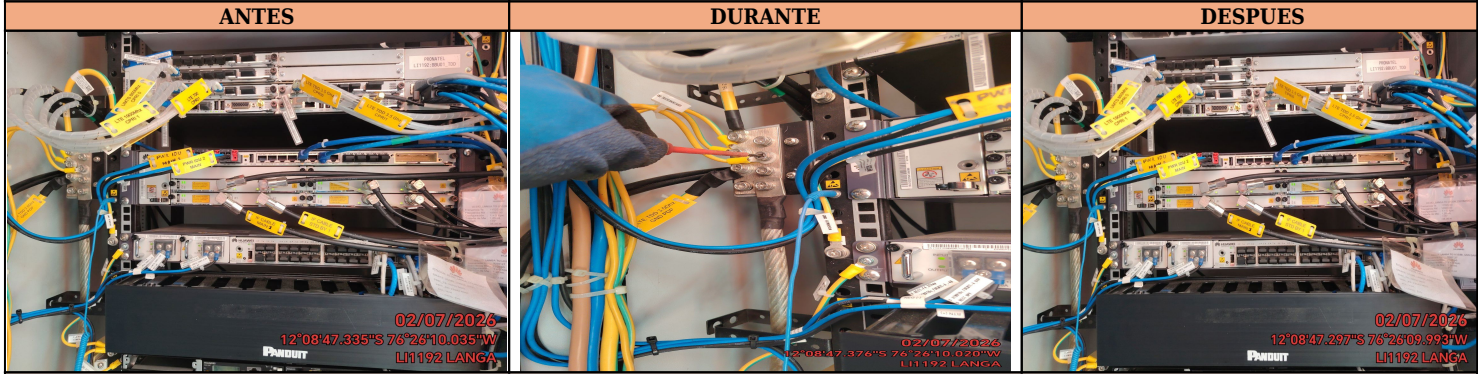
VERIFICACION Y AJUSTE DE ATERRAMIENTO

| CHECKLIST - SISTEMA DE RADIO FRECUENCIA Y TRANSPORTE | | |
|---|---|---|
| Aterramiento | OK | Verificar Línea a tierra de todos los equipos del Sistema |

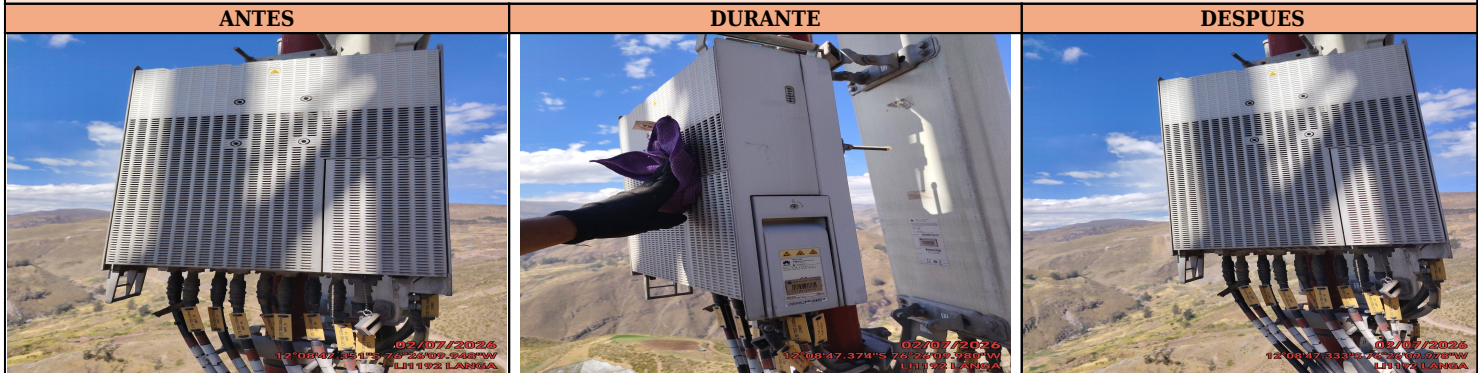
VERIFICAR ESTADO DE CONECTORES Y CABLES RRU

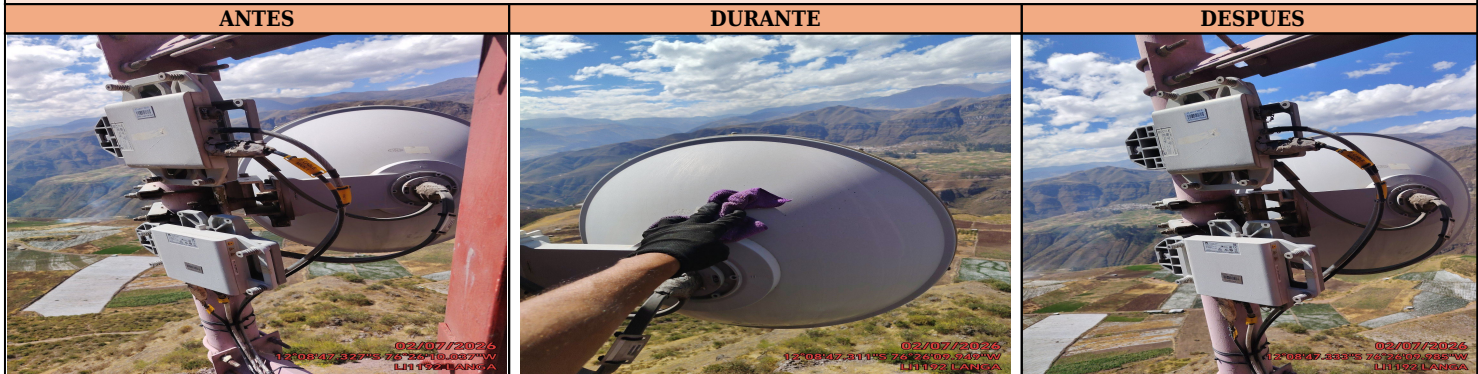
VERIFICAR ESTADO DE CONECTORES Y CABLES ODU

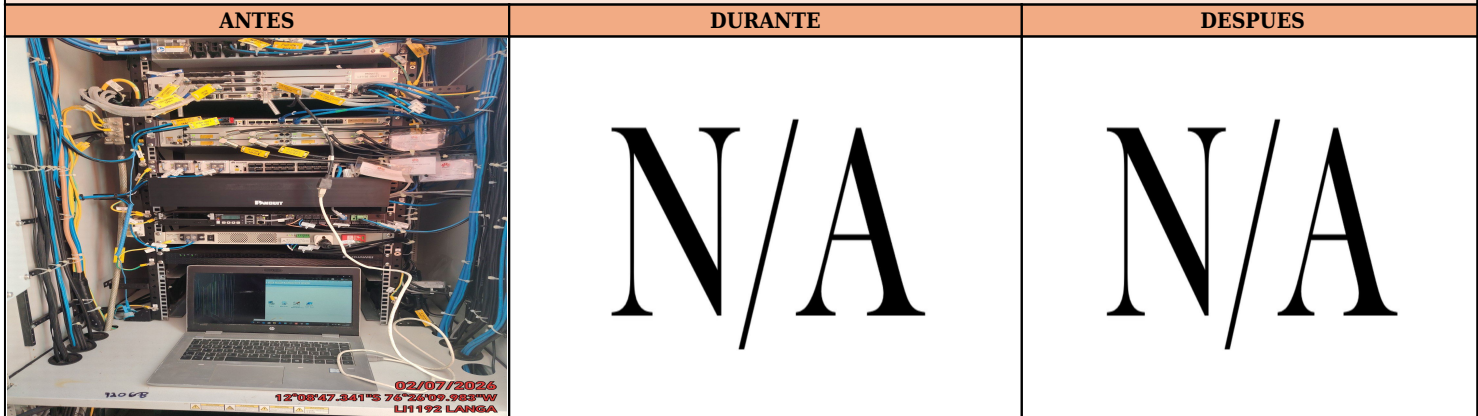
MEDIR EL VSWR MEDIANTE SOFTWARE

| CHECKLIST - SISTEMA DE RADIO FRECUENCIA Y TRANSPORTE | | |
|---|---|---|
| ENodeB | OK | Verificar VSWR mediante software |
