## REPORTE FOTOGRÁFICO - SUPERVISION

**Nombre de la Estacion:** LA FLORIDA HUARAL  
**Nombre de Localidad:** HUARAL  
**Fecha:** 02/07/2026 - 02/07/2026  
**Dirección:** CP LA FLORIDA  
**ID site:** LI4930  
**CRQ:** CRQ000000089853

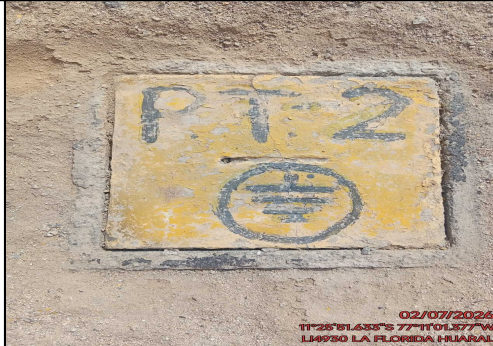
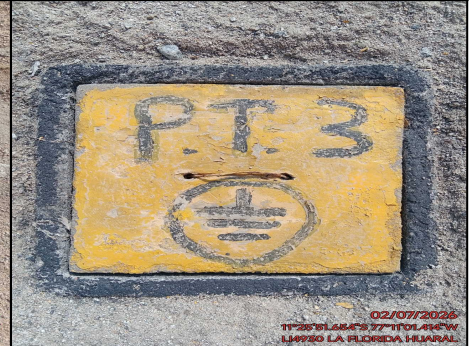
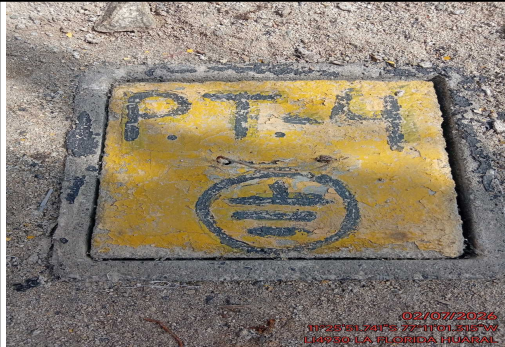
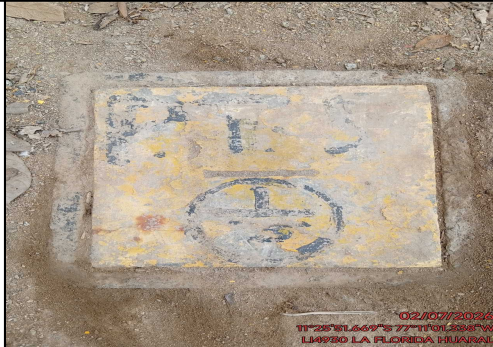
### TAPAS STAP: PINTADO DE TAPAS SEGUN PLANO SPAT

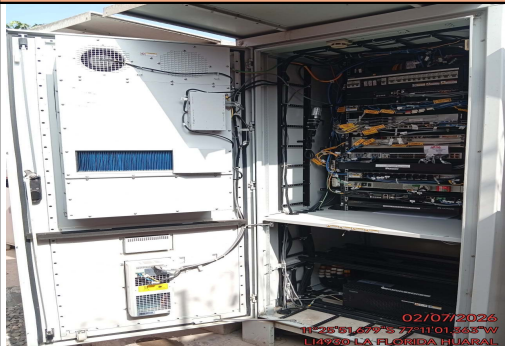
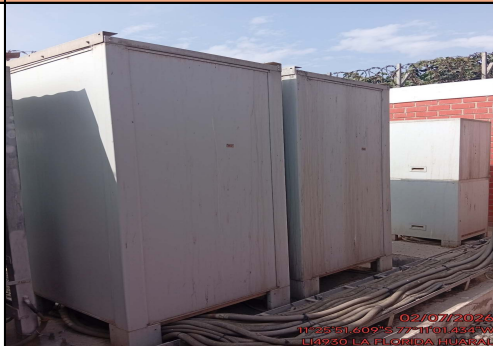
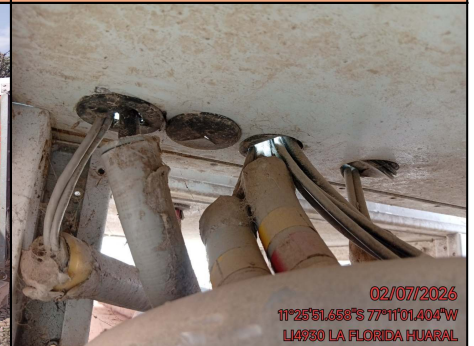
### LIMPIEZA GABINETE: LIMPIEZA DENTRO, PARTE POSTERIOR, PARTE BAJA Y ENTRE LOS GABINETES

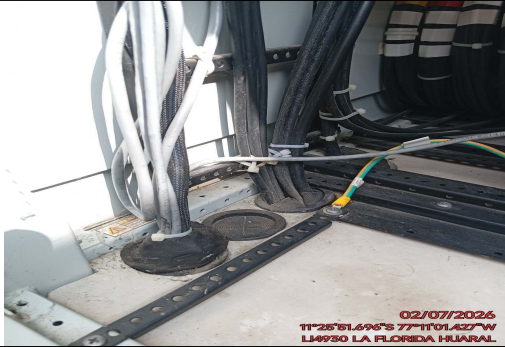
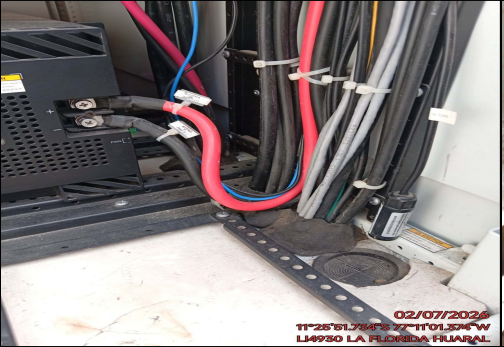
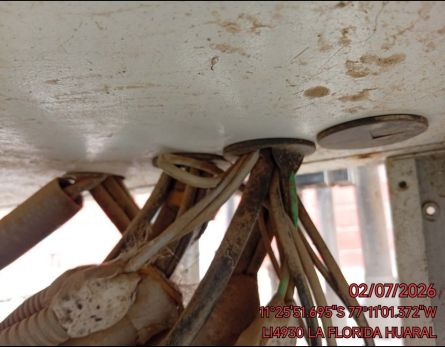
| SELLADO: SELLADO DE EQUIPOS Y DUCTOS POR DONDE INGRESAN LOS CABLES AL GABINETE (CON SIKAFLEX) | | |

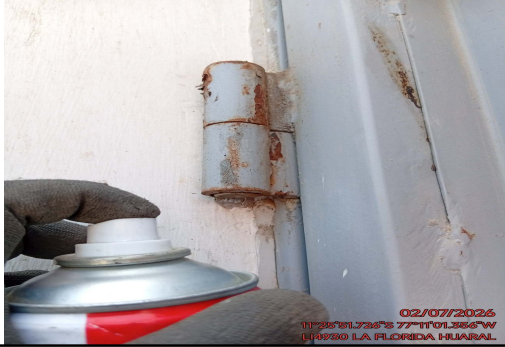
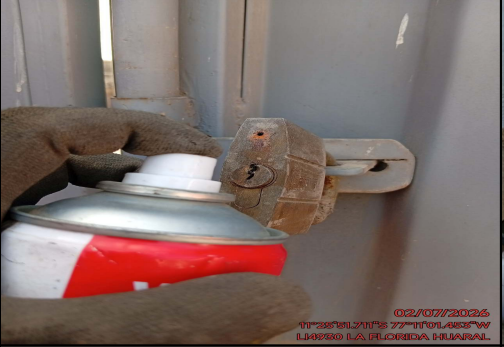
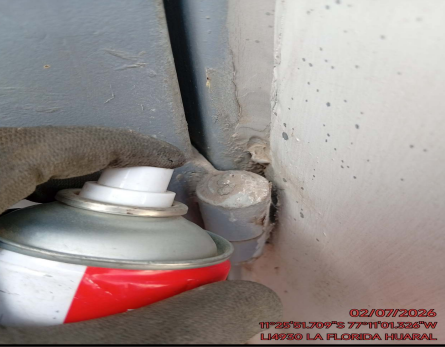
| SELLADO: SELLADO DE EQUIPOS Y DUCTOS POR DONDE INGRESAN LOS CABLES AL GABINETE (CON SIKAFLEX) | | |
|---|---|---|
| ACEITADO: ACEITADO DE PUERTAS Y CANDADOS | | |

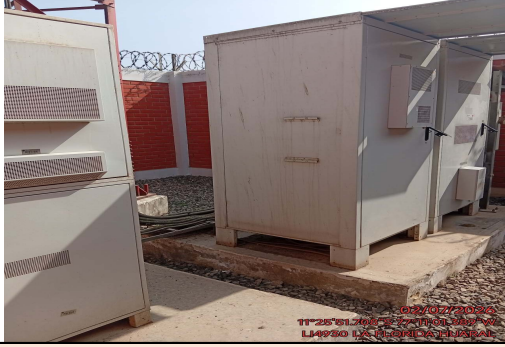
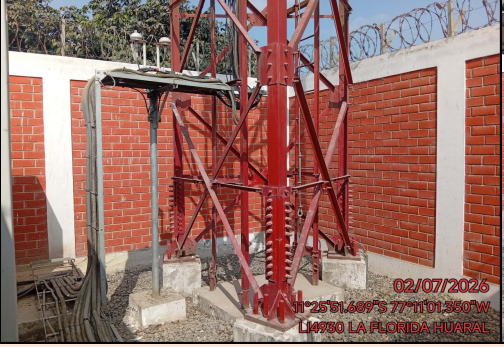
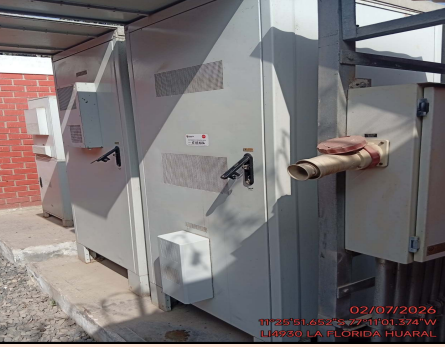
| SELLADO: SELLADO DE EQUIPOS Y DUCTOS POR DONDE INGRESAN LOS CABLES AL GABINETE (CON SIKAFLEX) | | |
|---|---|---|
| LIMPIEZA INTERIOR: LIMPIEZA INTERIOR DEL SITE / DESMALEZADO | | |

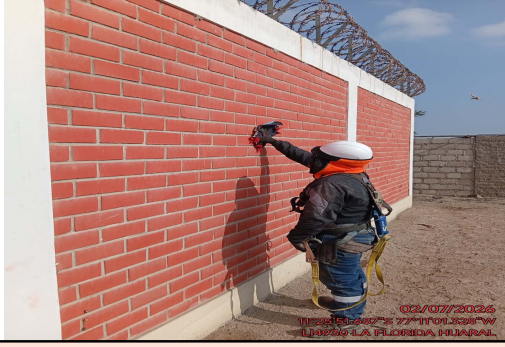
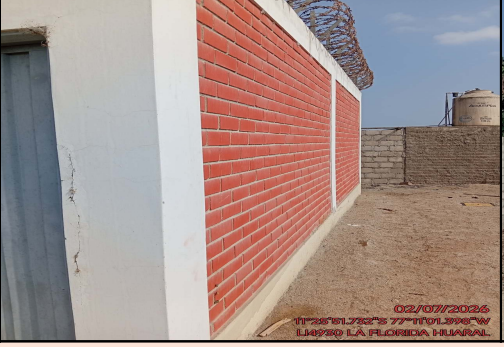
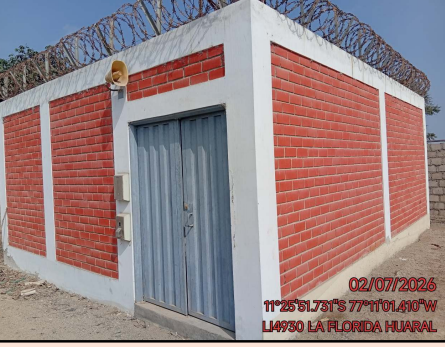
| SELLADO: SELLADO DE EQUIPOS Y DUCTOS POR DONDE INGRESAN LOS CABLES AL GABINETE (CON SIKAFLEX) | | |
|---|---|---|
| LIMPIEZA EXTERIOR: LIMPIEZA EXTERIOR DEL SITE / DESMALEZADO | | |

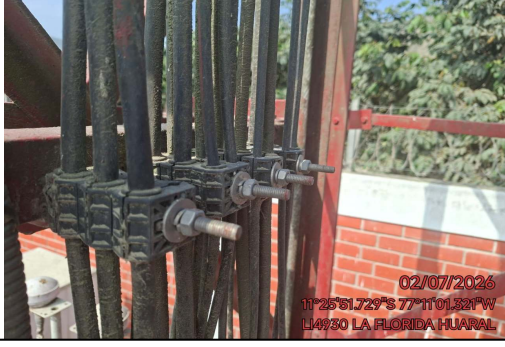
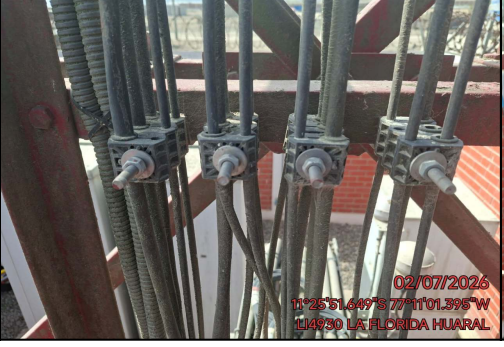
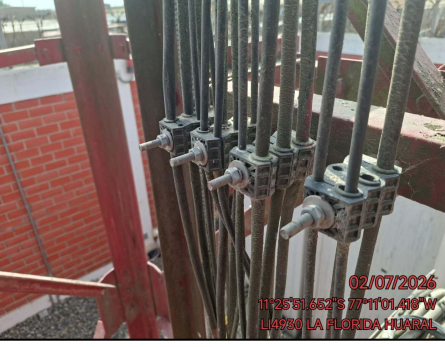
| SELLADO: SELLADO DE EQUIPOS Y DUCTOS POR DONDE INGRESAN LOS CABLES AL GABINETE (CON SIKAFLEX) | | |
|---|---|---|
| CLAMPS: REVISION DE CLAMPS EN CABLES IF, FO Y ENERGIZADO DE RRU's | | |

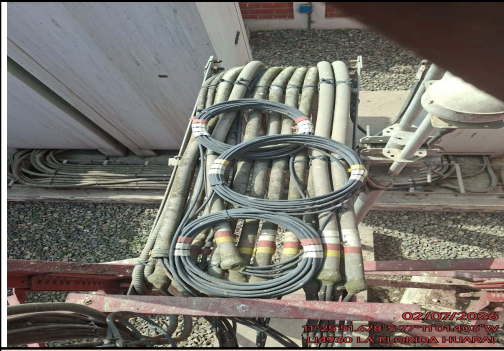
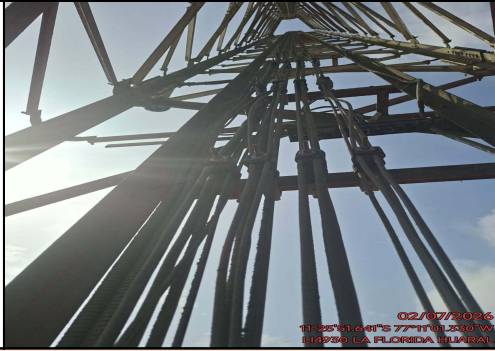
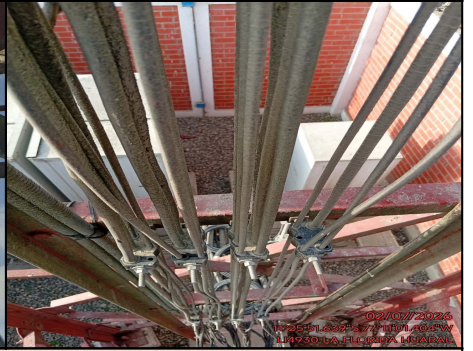
# GROUNDING KIT: REVISION DE ATERRAMIENTO DE CABLES IF, FO Y ENERGIZADO DE RRUs

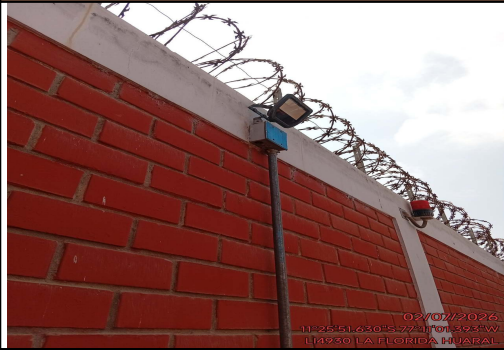
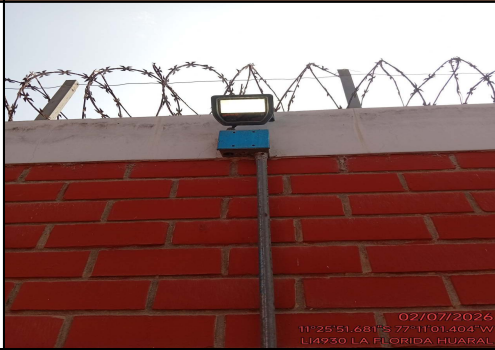
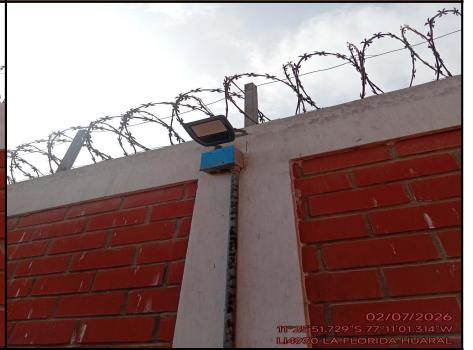
## REVISION DEL ESTADO DE LUMINARIA DE EMERGENCIA (LUMINARIA ENCENDIDA Y APAGADA)

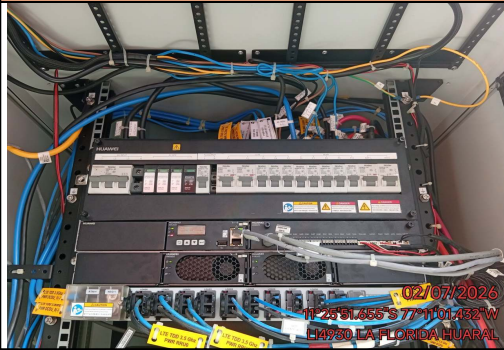
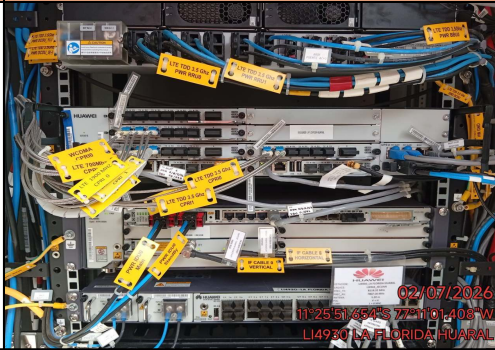
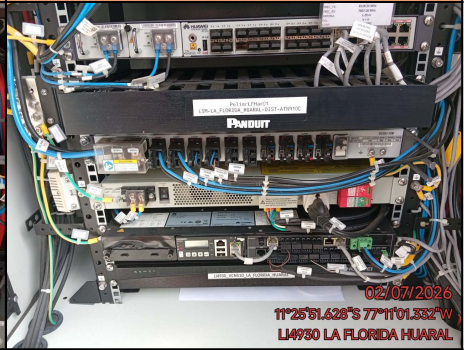
## ETIQUETADO DE DATOS, POWER, TIERRA DE IDU Y TIERRA DE BBU CORRECTAMENTE ETIQUETADOS

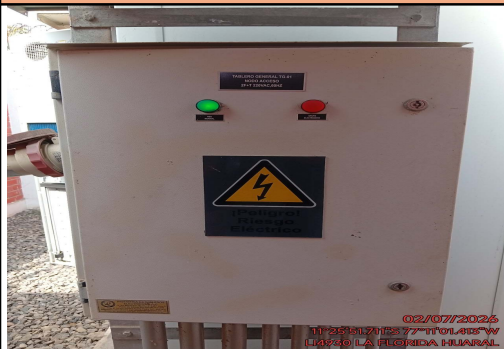
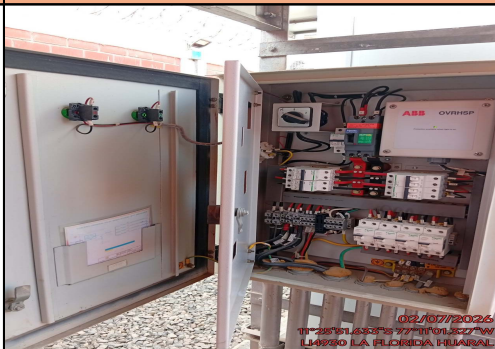
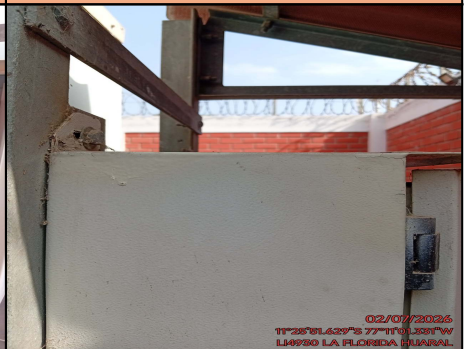
## TABLERO PRONATEL: REVISION DEL ESTADO FISICO DE TABLERO (CORROSION / OXIDO)

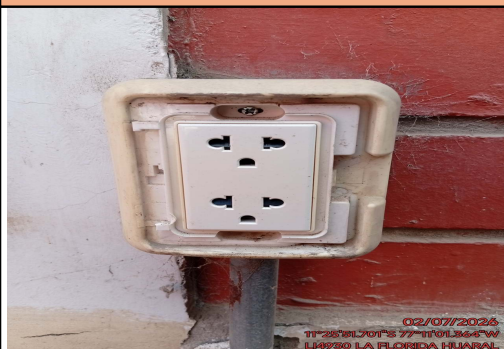
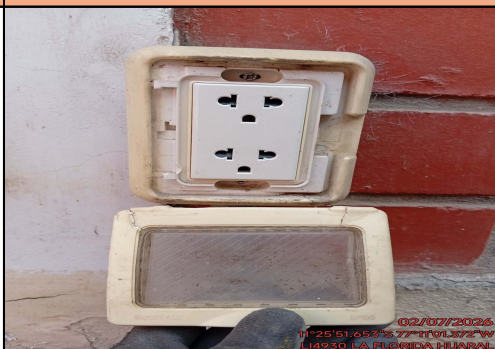
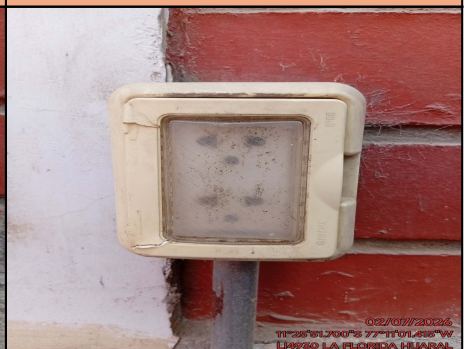
## TOMACORRIENTES: REVISION DEL ESTADO FISICO DE TOMACORRIENTES

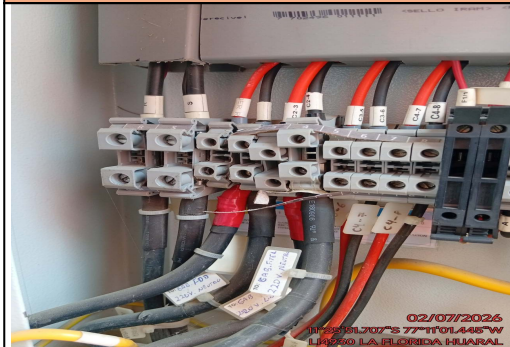
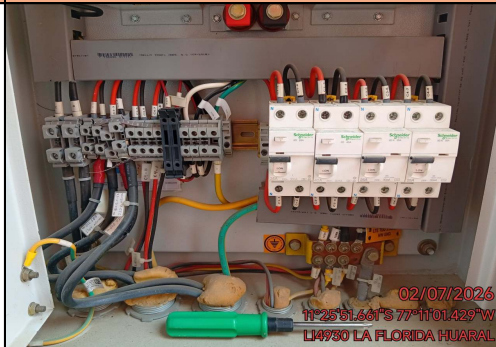
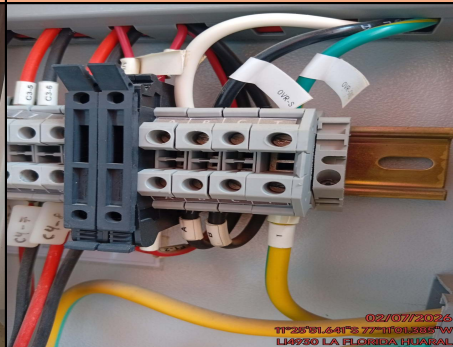
## BORNERAS: DETECCION DE TERMINALES DE CABLES EN TABLERO GENERAL SIN BORNERA

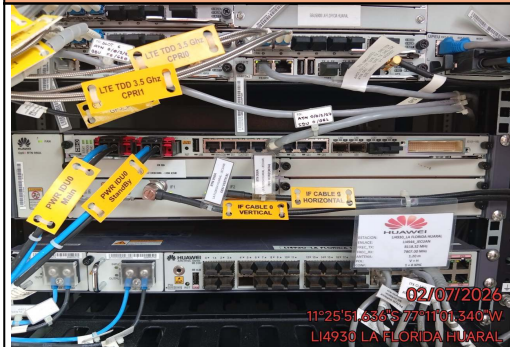
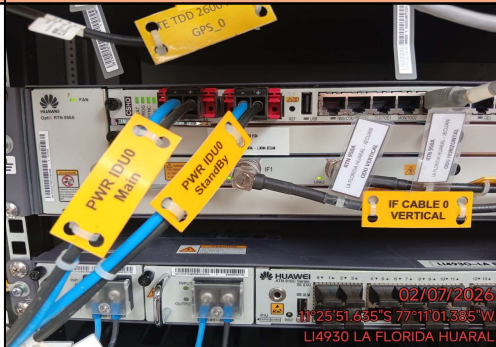
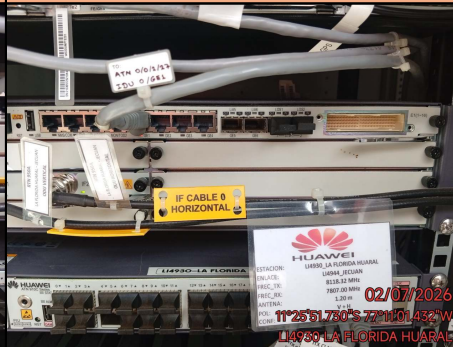
## CONECTORES: DETECCION DE CONECTORES FI EN IDU SIN PROTECCION DE MANGA TERMOCONTRAIBLE
