## REPORTE FOTOGRÁFICO - SUPERVISION

**Nombre de la Estacion:** AUCO  
**Nombre de Localidad:** YAUYOS  
**Fecha:** 02/07/2026 - 02/07/2026  
**Dirección:** CENTRO POBLADO AUCO  
**ID site:** LI5582  
**CRQ:** CRQ000000092380

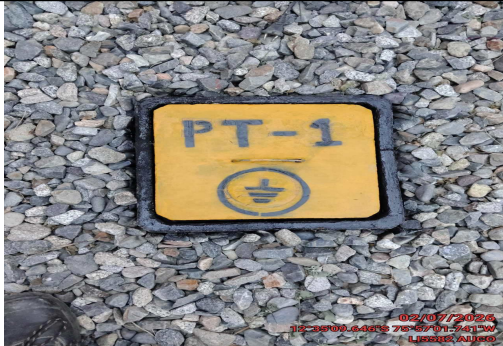
FOTO 1

### TAPAS STAP: PINTADO DE TAPAS SEGUN PLANO SPAT

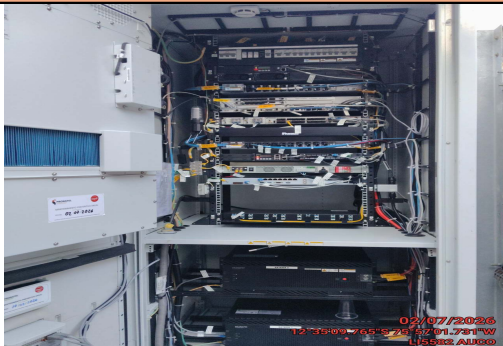
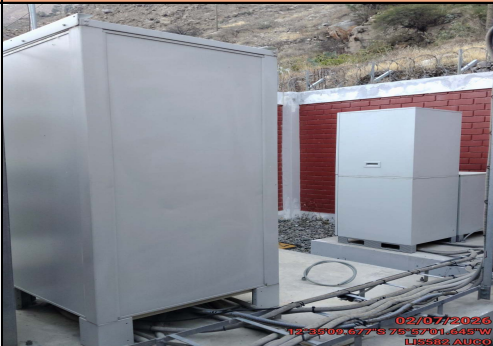
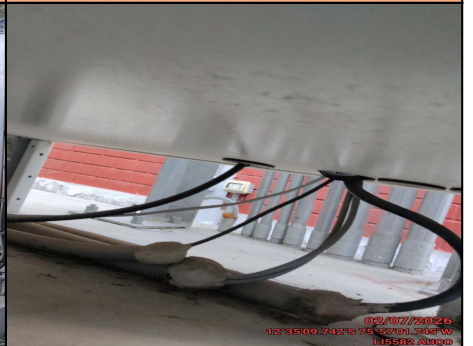
### LIMPIEZA GABINETE: LIMPIEZA DENTRO, PARTE POSTERIOR, PARTE BAJA Y ENTRE LOS GABINETES

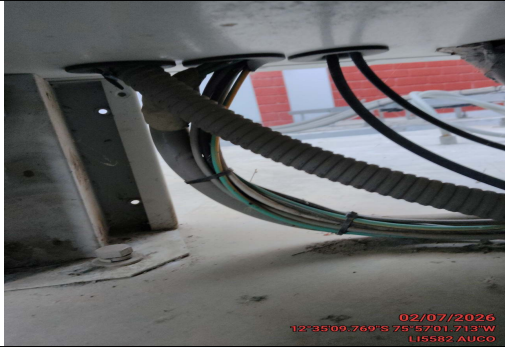
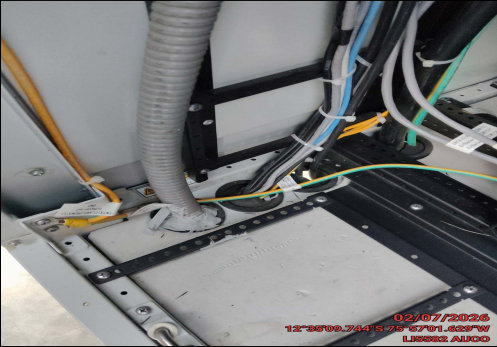
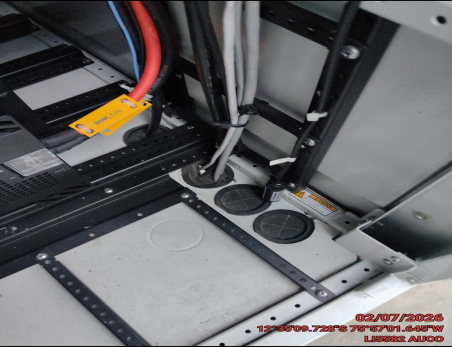
| SELLADO: SELLADO DE EQUIPOS Y DUCTOS POR DONDE INGRESAN LOS CABLES AL GABINETE (CON SIKAFLEX) | | |

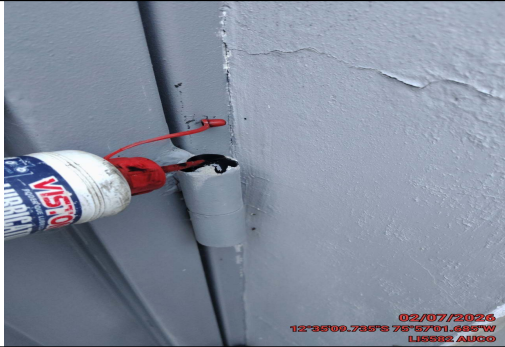
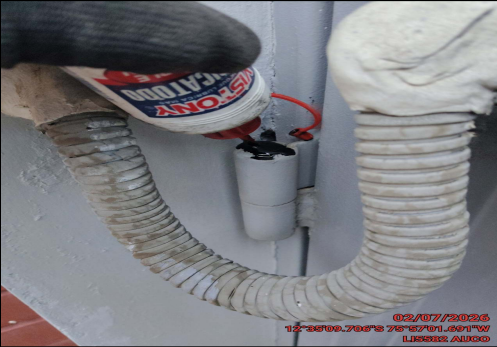
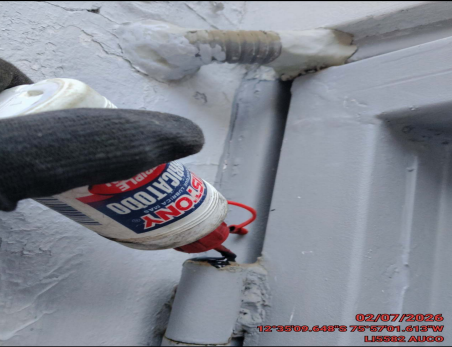
| SELLADO: SELLADO DE EQUIPOS Y DUCTOS POR DONDE INGRESAN LOS CABLES AL GABINETE (CON SIKAFLEX) | | |
|---|---|---|
| ACEITADO: ACEITADO DE PUERTAS Y CANDADOS | | |

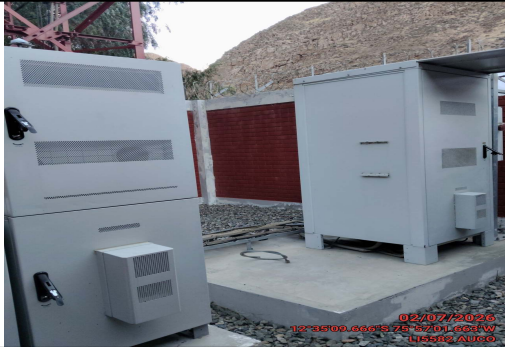
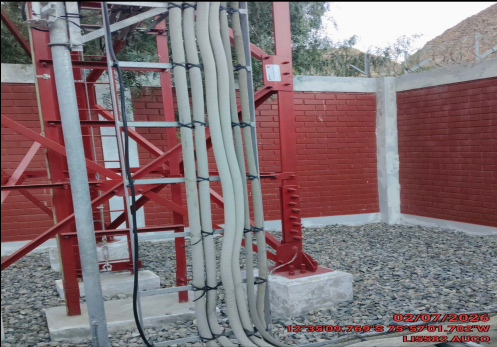
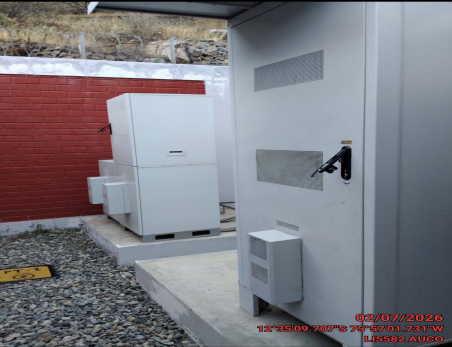
| SELLADO: SELLADO DE EQUIPOS Y DUCTOS POR DONDE INGRESAN LOS CABLES AL GABINETE (CON SIKAFLEX) | | |
|---|---|---|
| LIMPIEZA INTERIOR: LIMPIEZA INTERIOR DEL SITE / DESMALEZADO | | |

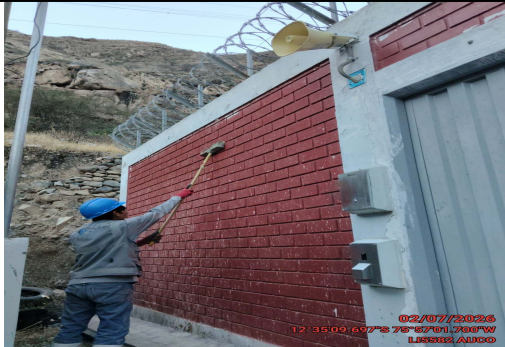
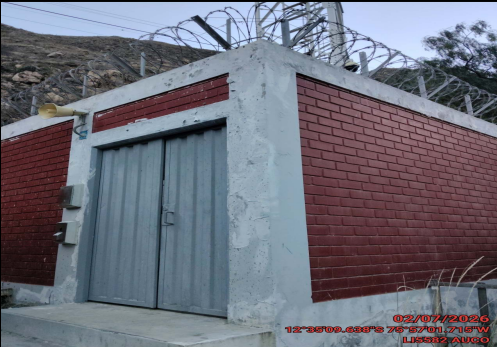
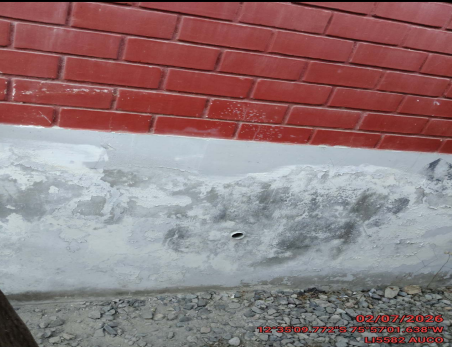
| SELLADO: SELLADO DE EQUIPOS Y DUCTOS POR DONDE INGRESAN LOS CABLES AL GABINETE (CON SIKAFLEX) | | |
|---|---|---|
| LIMPIEZA EXTERIOR: LIMPIEZA EXTERIOR DEL SITE / DESMALEZADO | | |

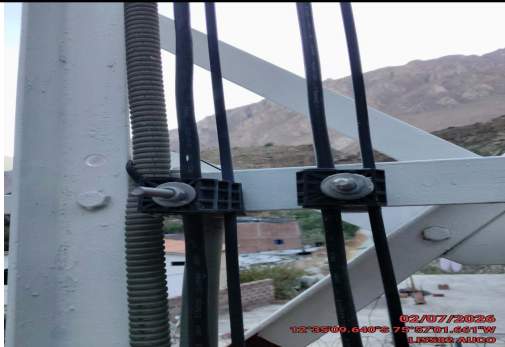
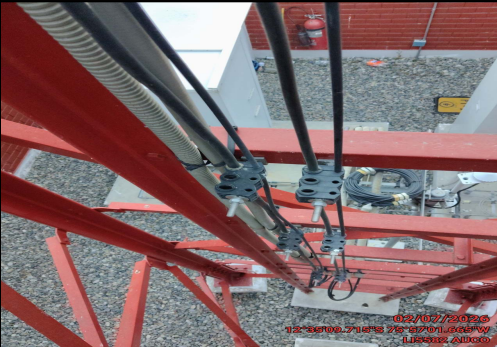
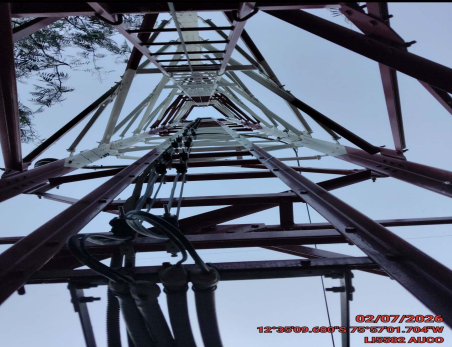
| SELLADO: SELLADO DE EQUIPOS Y DUCTOS POR DONDE INGRESAN LOS CABLES AL GABINETE (CON SIKAFLEX) | | |
|---|---|---|
| CLAMPS: REVISION DE CLAMPS EN CABLES IF, FO Y ENERGIZADO DE RRU's | | |

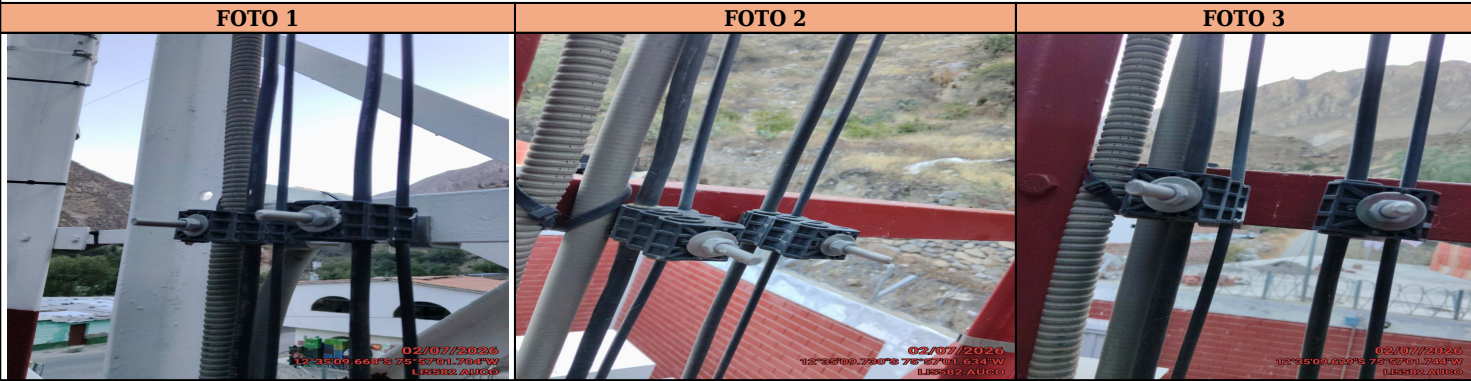
GROUNDING KIT: REVISION DE ATERRAMIENTO DE CABLES IF, FO Y ENERGIZADO DE RRUs

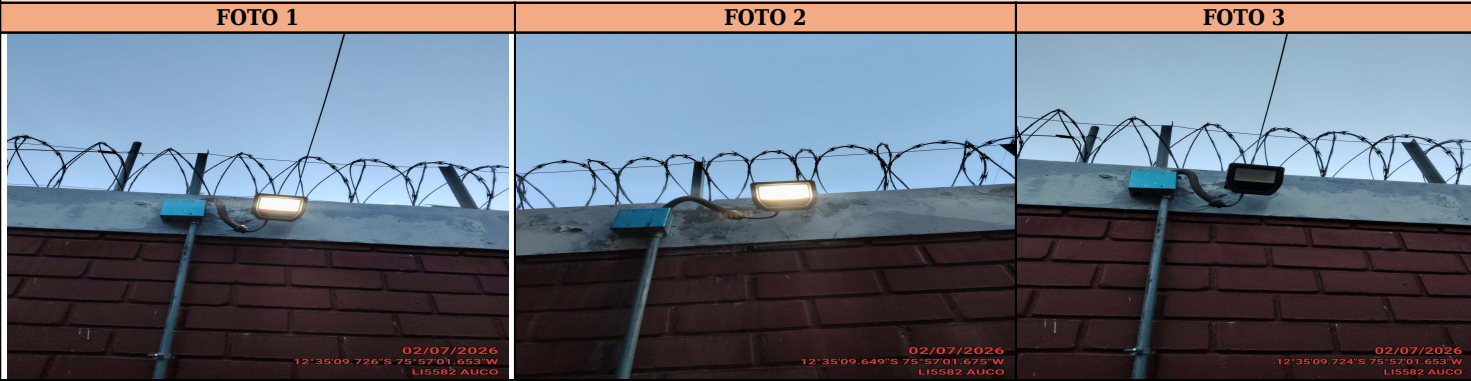
REVISION DEL ESTADO DE LUMINARIA DE EMERGENCIA (LUMINARIA ENCENDIDA Y APAGADA)

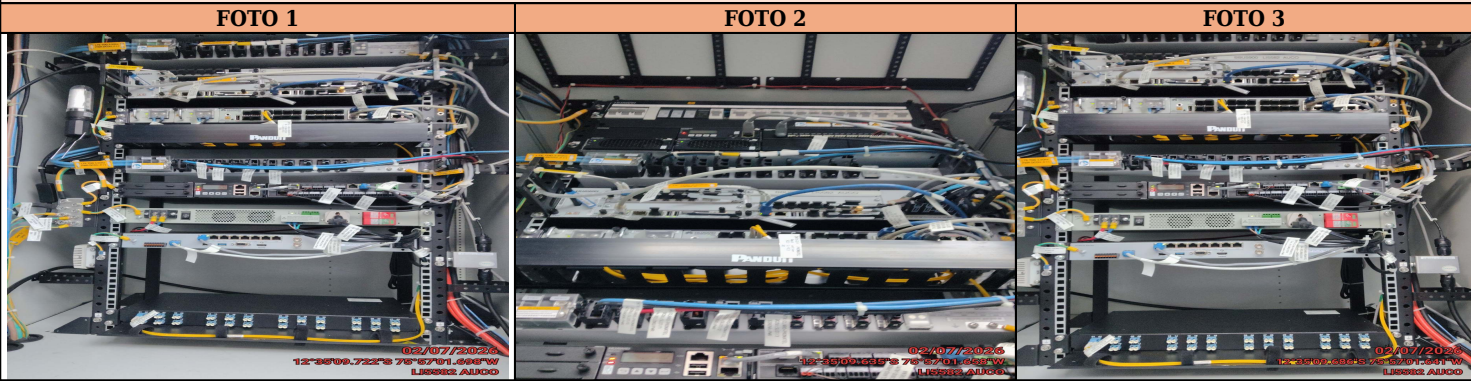
ETIQUETADO DE DATOS, POWER, TIERRA DE IDU Y TIERRA DE BBU CORRECTAMENTE ETIQUETADOS

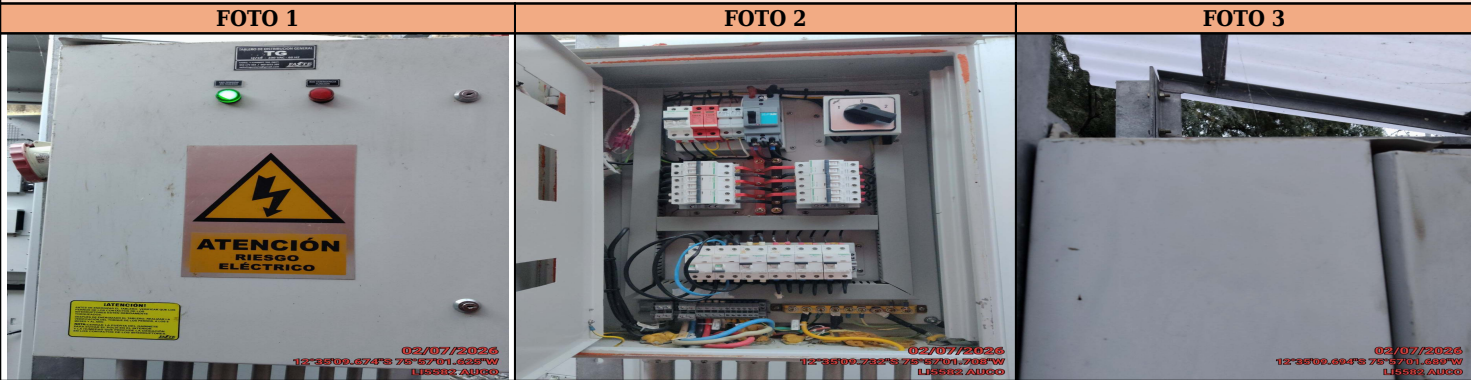
TABLERO PRONATEL: REVISION DEL ESTADO FISICO DE TABLERO (CORROSION / OXIDO)

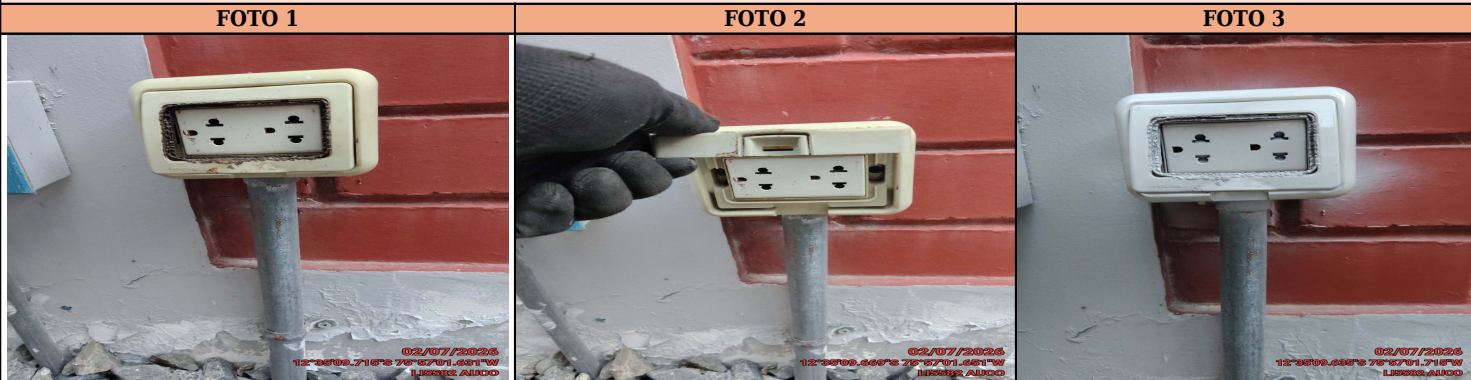
TOMACORRIENTES: REVISION DEL ESTADO FISICO DE TOMACORRIENTES

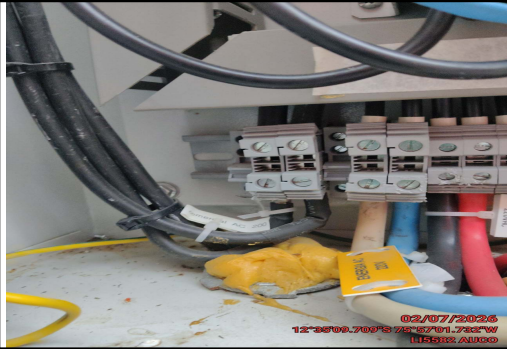
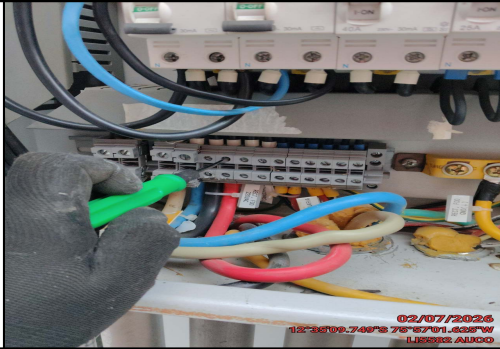
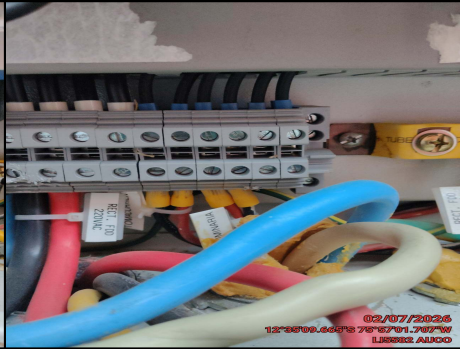
**BORNERAS: DETECCION DE TERMINALES DE CABLES EN TABLERO GENERAL SIN BORNERA**
