## REPORTE FOTOGRÁFICO - TORRES

**Nombre de la Estacion:** CAJAMARQUILLA  
**Nombre de Localidad:** HUANCAPON  
**Fecha:** 02/07/2026 - 02/07/2026  
**Dirección:** CENTRO POBLADO CAJAMARQUILLA  
**ID site:** LI4210  
**CRQ:** CRQ000000089855

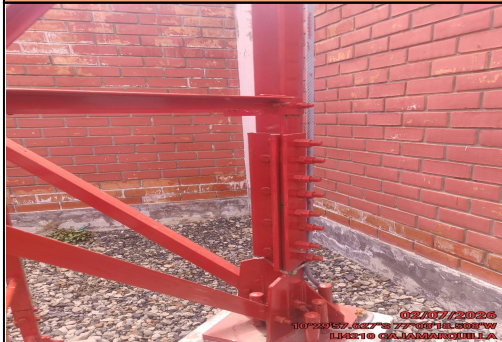
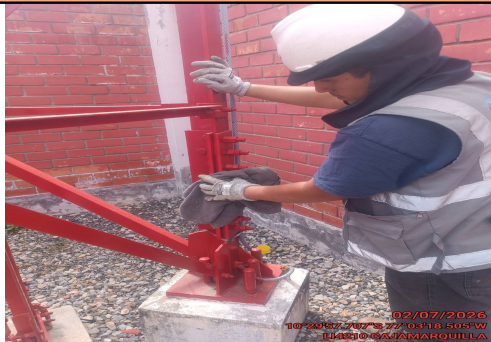
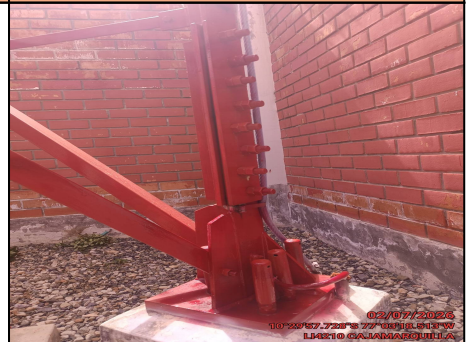
### PINTURA Y GALVANIZADO: VERIFICAR EL ESTADO DE LA PINTURA Y GALVANIZADO

| CHECKLIST - TORRES | | |
|---|---|---|
| Pintura | OK | Verificar visualmente el estado de pintado y realizar el resane de existir puntos con presencia de corrosión |

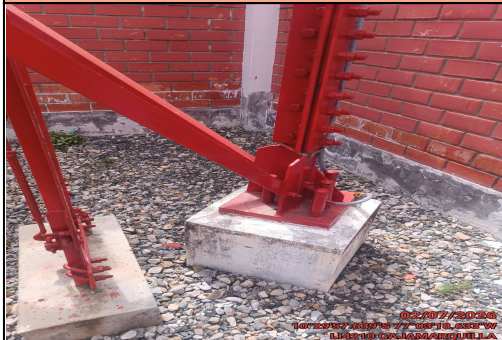
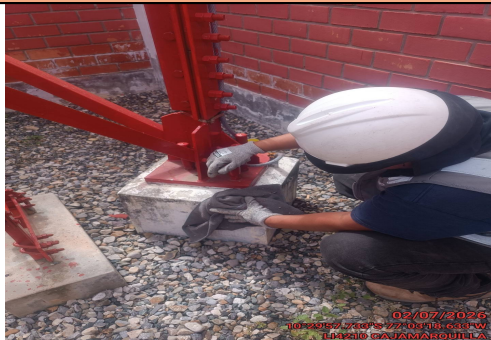
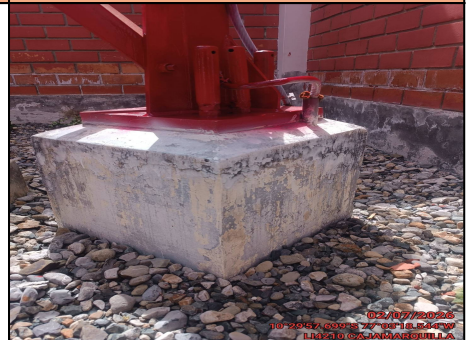
### BASES DEL CONCRETO: REVISION DEL ESTADO DE LAS BASES DEL CONCRETO

| CHECKLIST - TORRES | | |
|---|---|---|
| Bases | OK | Verificar las bases de la torre |

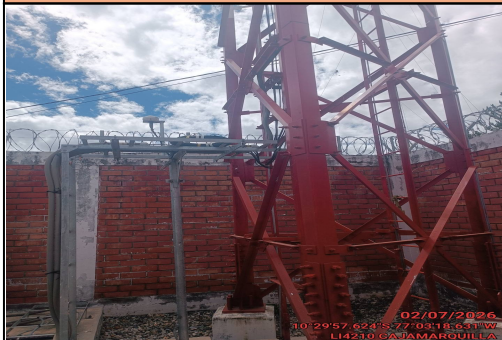
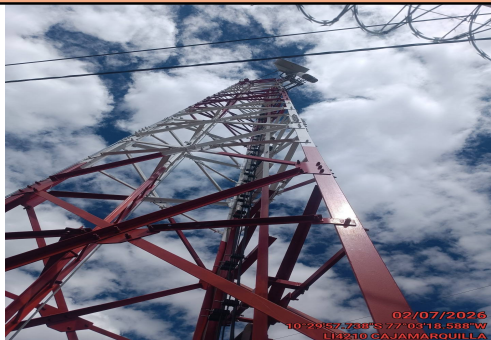
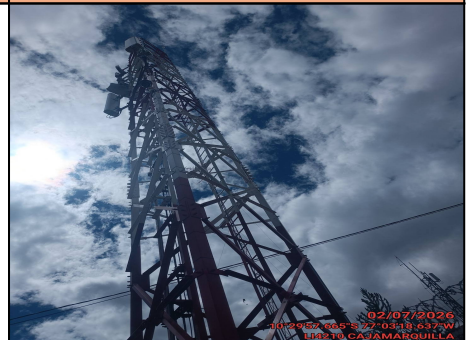
### PERFILES Y CUERPOS: REVISION DE LOS PERFILES, CUERPOS

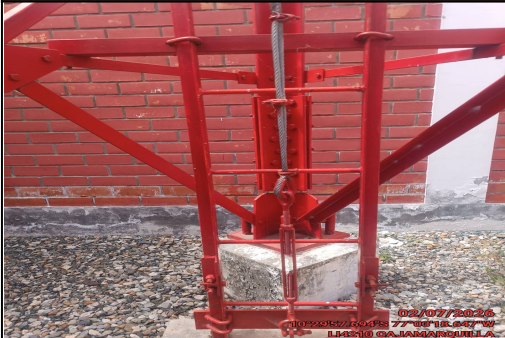
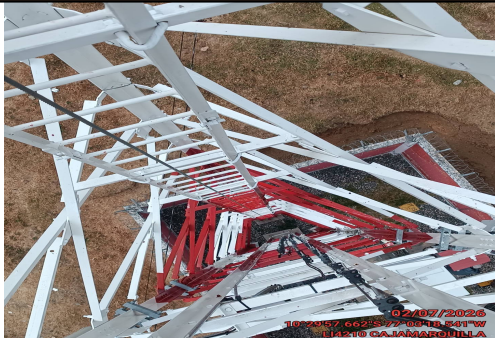
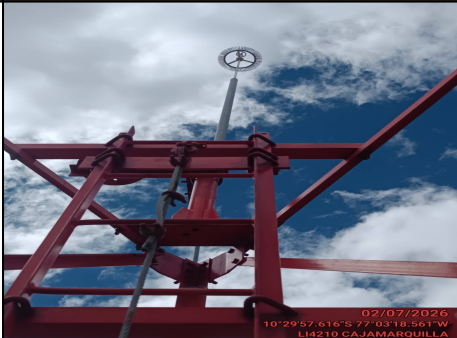
## ESCALERILLA: REVISION DEL ESTADO DE LAS ESCALERILLAS

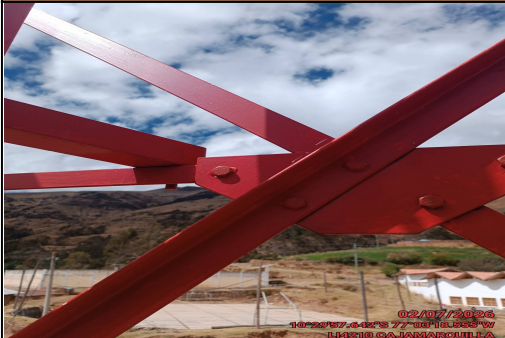
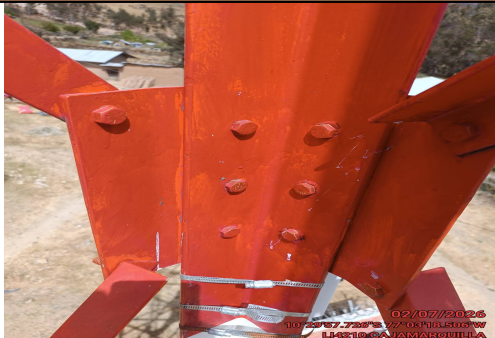
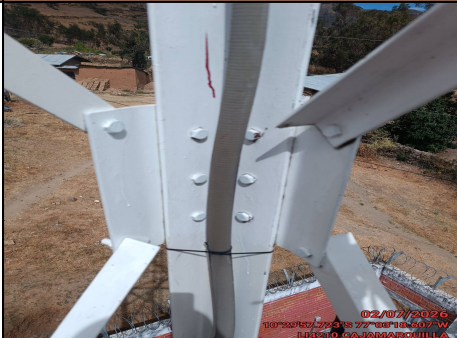
## PERNOS Y TUERCAS: REVISION DEL ESTADO DE LOS PERNOS Y LAS TUERCAS

| CHECKLIST - TORRES | | |
|---|---|---|
| Pernos | OK | Realizar inspección visual y ajuste de pernos |

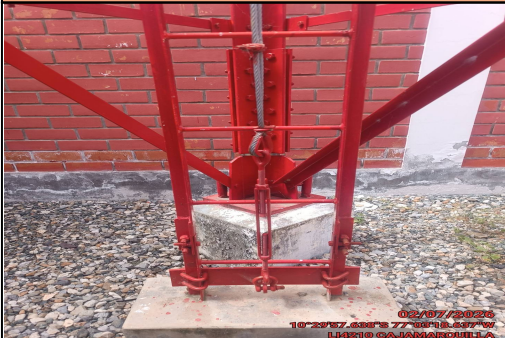
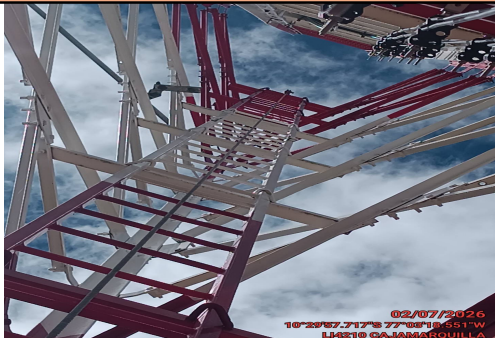
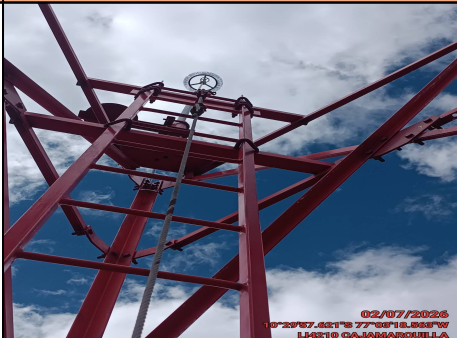
## LINEA DE VIDA: REVISION DEL ESTADO DE LA LINEA DE VIDA

| CHECKLIST - TORRES | | |
|---|---|---|
| Línea de vida | OK | Verificar y ajustar la línea de vida |
