## REPORTE FOTOGRÁFICO - Sistema de Seguridad Física Interior

**Nombre de la Estacion:** CAJAMARQUILLA  
**Nombre de Localidad:** HUANCAPON  
**Fecha:** 02/07/2026 - 02/07/2026  
**Dirección:** CENTRO POBLADO CAJAMARQUILLA  
**ID site:** LI4210  
**CRQ:** CRQ000000089855

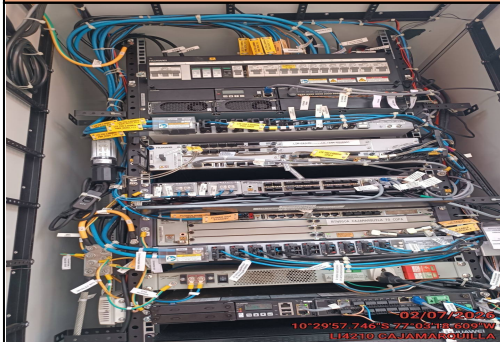
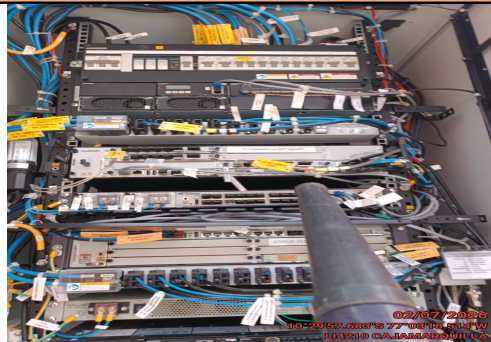
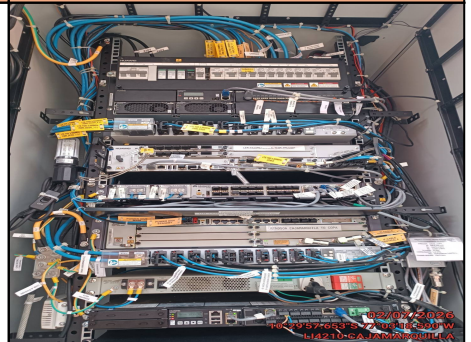
### LIMPIEZA GENERAL DE LOS EQUIPOS DEL SISTEMA

| CHECKLIST - SISTEMA DE SEGURIDAD | | |
|---|---|---|
| Sistema | OK | Limpieza de Componentes y/o equipos en general del Sistema |

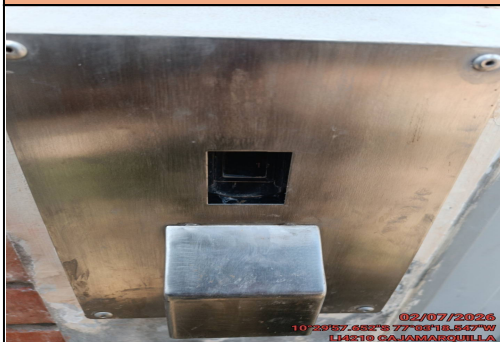
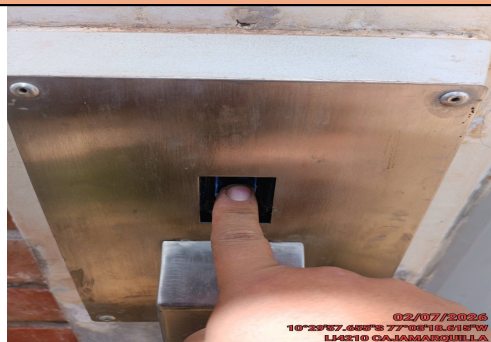
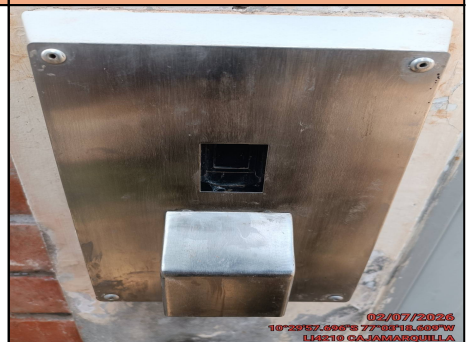
### REVISIÓN DEL BUEN FUNCIONAMIENTO DE LA LECTORA

| CHECKLIST - SISTEMA DE SEGURIDAD | | |
|---|---|---|
| Lector de Huella | OK | Verificar el buen funcionamiento de la lectora |

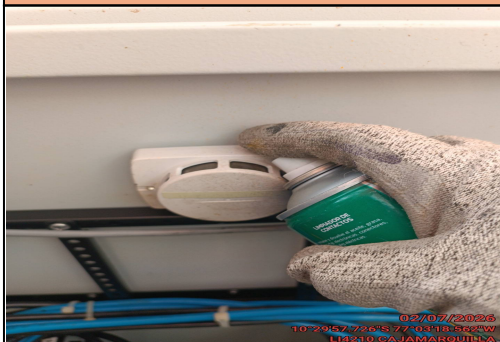
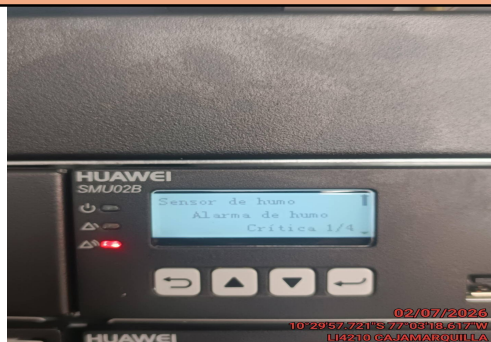
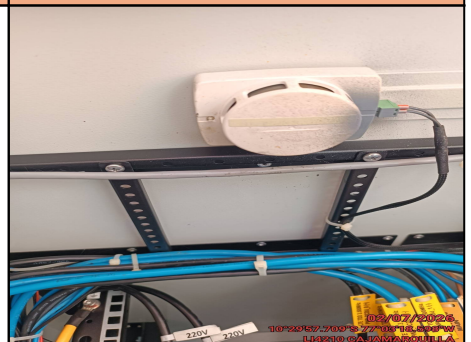
### REVISIÓN DEL FUNCIONAMIENTO DEL SENSOR DE HUMO

| CHECKLIST - SISTEMA DE SEGURIDAD | | |
|---|---|---|
| Sensor de Humo | OK | Revisión estado del sensor de Humo |
| Sensor de Humo | OK | Verificar activación de la sirena y alarma generada en NOC |

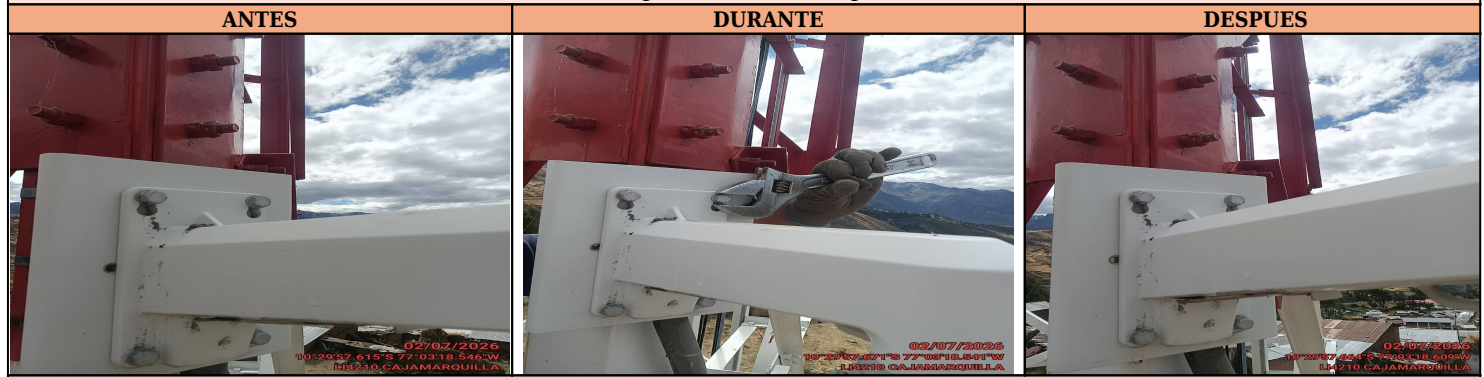
## REVISIÓN DE SUJECIÓN Y ANCLAJES DE CÁMARA

| CHECKLIST - SISTEMA DE SEGURIDAD | | |
|---|---|---|
| Cámara | OK | Revisión de sujeción y anclajes de la Cámara |

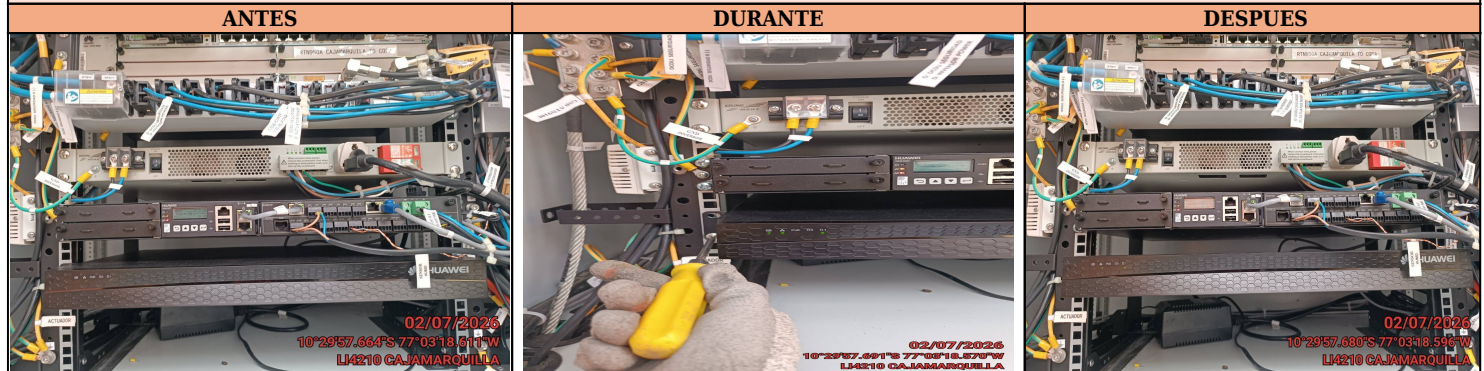
## REVISIÓN DEL EQUIPO DE GRABACIÓN (VCN510 - 8P)

| CHECKLIST - SISTEMA DE SEGURIDAD | | |
|---|---|---|
| Grabador de Video | OK | Verificar grabación local desde el NOC |
