## REPORTE FOTOGRÁFICO - SUPERVISION

**Nombre de la Estacion:** CAJAMARQUILLA  
**Nombre de Localidad:** HUANCAPON  
**Fecha:** 02/07/2026 - 02/07/2026  
**Dirección:** CENTRO POBLADO CAJAMARQUILLA  
**ID site:** LI4210  
**CRQ:** CRQ000000089855

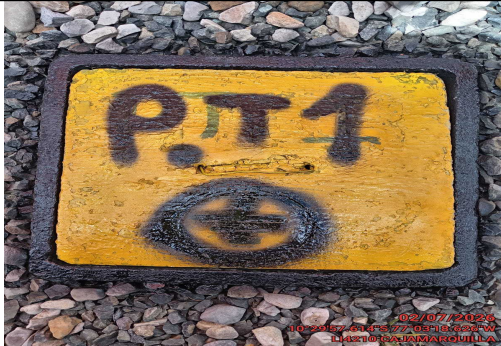
FOTO 1

### TAPAS STAP: PINTADO DE TAPAS SEGUN PLANO SPAT

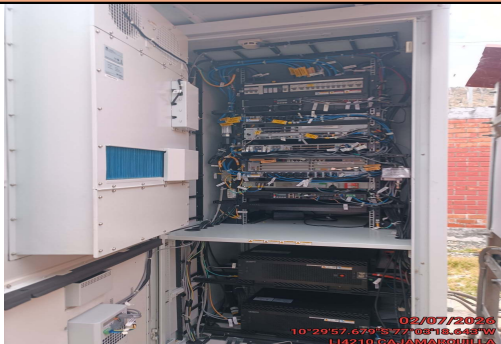
FOTO 1

### LIMPIEZA GABINETE: LIMPIEZA DENTRO, PARTE POSTERIOR, PARTE BAJA Y ENTRE LOS GABINETES

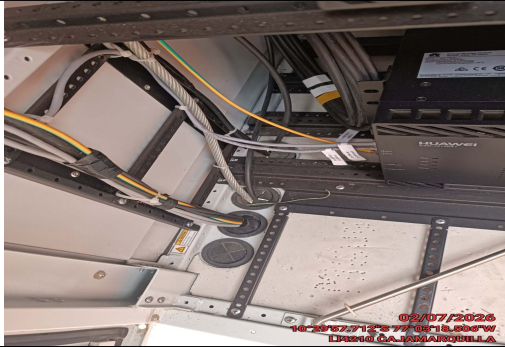
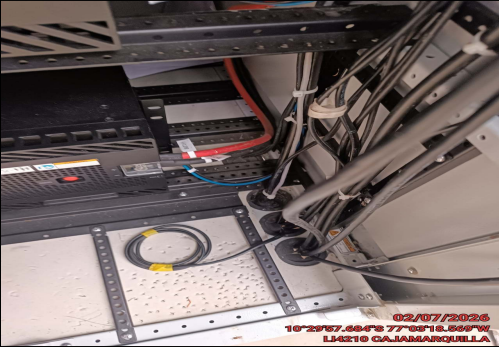
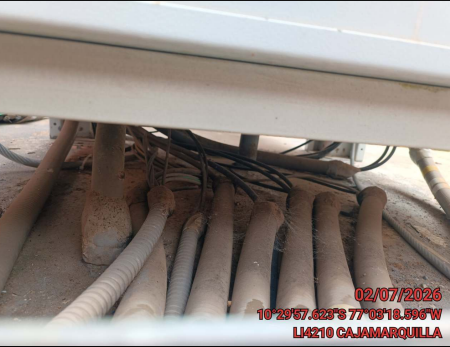
| SELLADO: SELLADO DE EQUIPOS Y DUCTOS POR DONDE INGRESAN LOS CABLES AL GABINETE (CON SIKAFLEX) | | |
|---|---|---|
| FOTO 1 | FOTO 2 | FOTO 3 |

| SELLADO: SELLADO DE EQUIPOS Y DUCTOS POR DONDE INGRESAN LOS CABLES AL GABINETE (CON SIKAFLEX) | | |

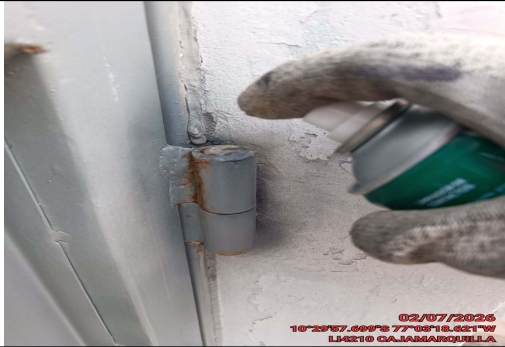
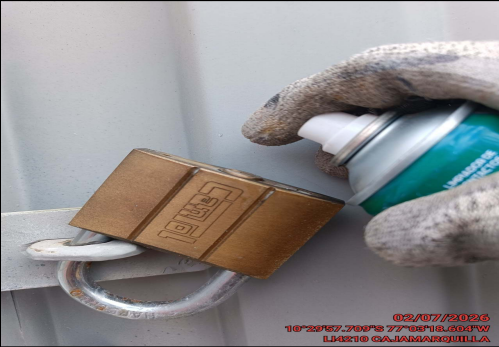
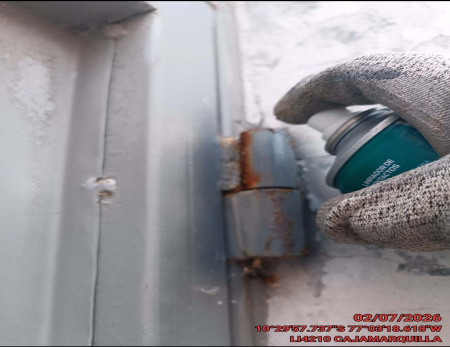
| SELLADO: SELLADO DE EQUIPOS Y DUCTOS POR DONDE INGRESAN LOS CABLES AL GABINETE (CON SIKAFLEX) | | |
|---|---|---|
| FOTO 1 | FOTO 2 | FOTO 3 |

| SELLADO: SELLADO DE EQUIPOS Y DUCTOS POR DONDE INGRESAN LOS CABLES AL GABINETE (CON SIKAFLEX) | | |
|---|---|---|
| ACEITADO: ACEITADO DE PUERTAS Y CANDADOS | | |

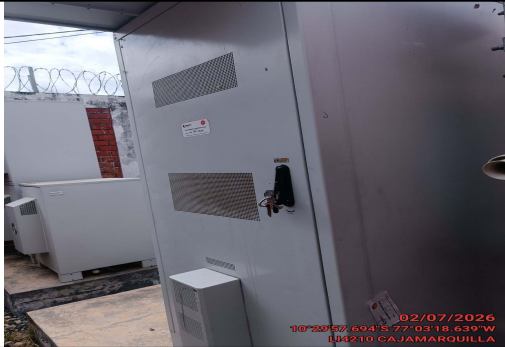
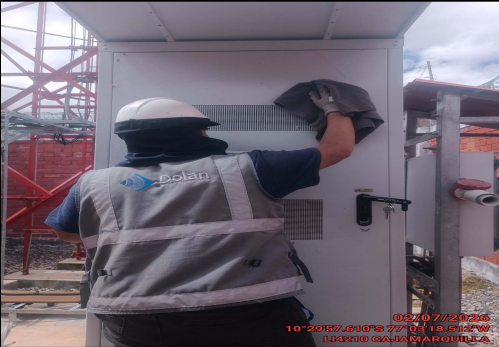
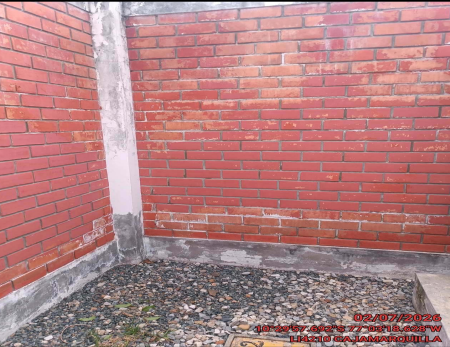
| SELLADO: SELLADO DE EQUIPOS Y DUCTOS POR DONDE INGRESAN LOS CABLES AL GABINETE (CON SIKAFLEX) | | |
|---|---|---|
| FOTO 1 | FOTO 2 | FOTO 3 |

| SELLADO: SELLADO DE EQUIPOS Y DUCTOS POR DONDE INGRESAN LOS CABLES AL GABINETE (CON SIKAFLEX) | | |
|---|---|---|
| LIMPIEZA INTERIOR: LIMPIEZA INTERIOR DEL SITE / DESMALEZADO | | |

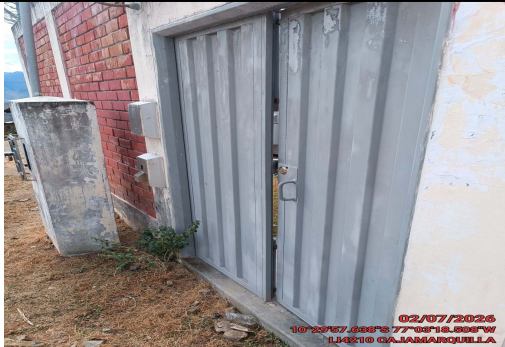
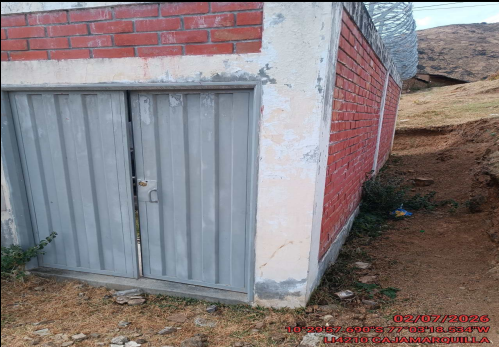
| SELLADO: SELLADO DE EQUIPOS Y DUCTOS POR DONDE INGRESAN LOS CABLES AL GABINETE (CON SIKAFLEX) | | |
|---|---|---|
| FOTO 1 | FOTO 2 | FOTO 3 |

| SELLADO: SELLADO DE EQUIPOS Y DUCTOS POR DONDE INGRESAN LOS CABLES AL GABINETE (CON SIKAFLEX) | | |
|---|---|---|
| LIMPIEZA EXTERIOR: LIMPIEZA EXTERIOR DEL SITE / DESMALEZADO | | |

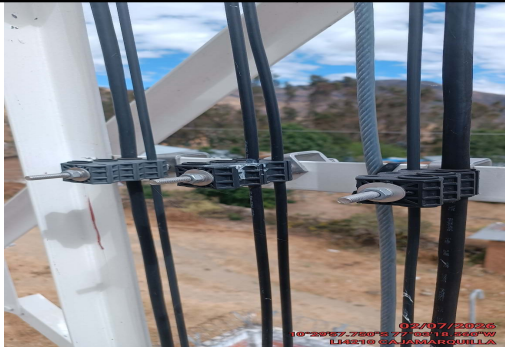
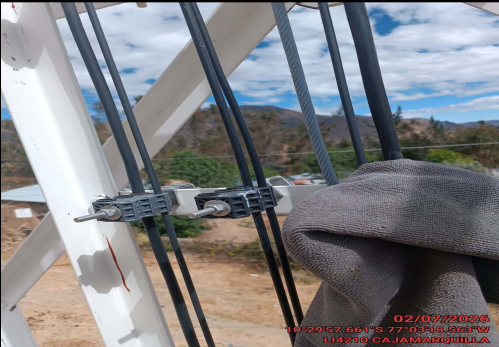
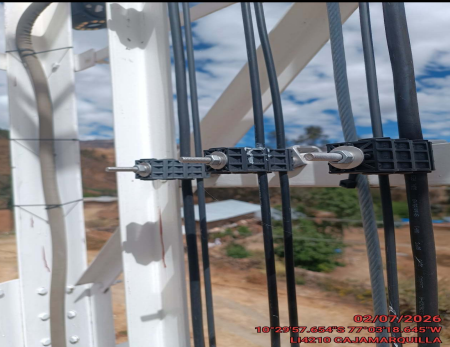
| SELLADO: SELLADO DE EQUIPOS Y DUCTOS POR DONDE INGRESAN LOS CABLES AL GABINETE (CON SIKAFLEX) | | |
|---|---|---|
| FOTO 1 | FOTO 2 | FOTO 3 |

| SELLADO: SELLADO DE EQUIPOS Y DUCTOS POR DONDE INGRESAN LOS CABLES AL GABINETE (CON SIKAFLEX) | | |
|---|---|---|
| CLAMPS: REVISION DE CLAMPS EN CABLES IF, FO Y ENERGIZADO DE RRU's | | |

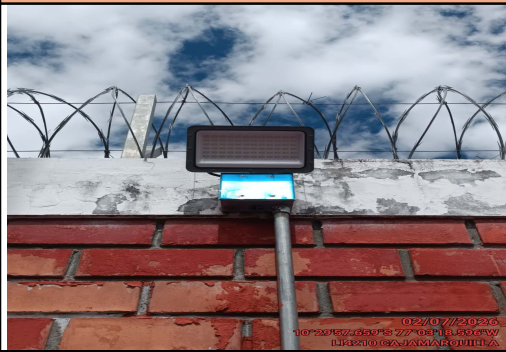
FOTO 1

## REVISION DEL ESTADO DE LUMINARIA DE EMERGENCIA (LUMINARIA ENCENDIDA Y APAGADA)

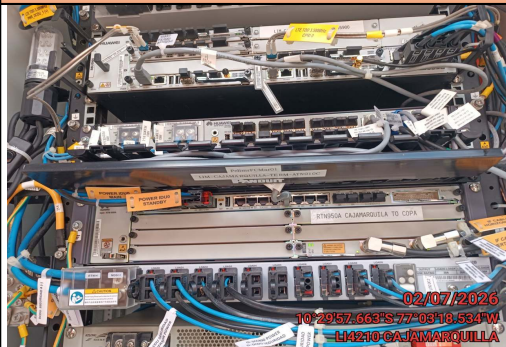
FOTO 1

## ETIQUETADO DE DATOS, POWER, TIERRA DE IDU Y TIERRA DE BBU CORRECTAMENTE ETIQUETADOS

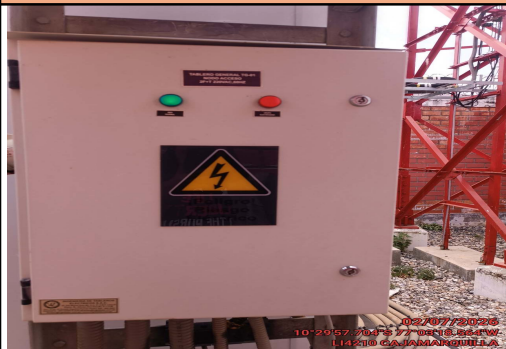
FOTO 1

## TABLERO PRONATEL: REVISION DEL ESTADO FISICO DE TABLERO (CORROSION / OXIDO)

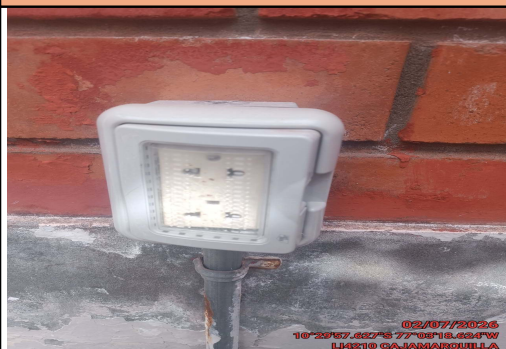
FOTO 1

## TOMACORRIENTES: REVISION DEL ESTADO FISICO DE TOMACORRIENTES

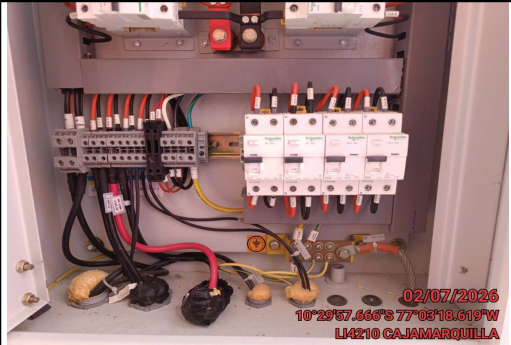
**FOTO 1**

**BORNERAS: DETECCION DE TERMINALES DE CABLES EN TABLERO GENERAL SIN BORNERA**

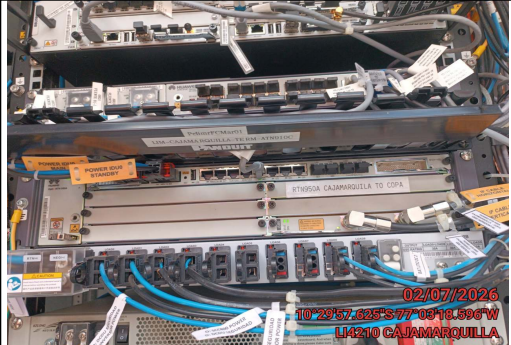
**FOTO 1**

**CONECTORES: DETECCION DE CONECTORES FI EN IDU SIN PROTECCION DE MANGA TERMOCONTRAIBLE**
