## REPORTE FOTOGRÁFICO - SUPERVISION

**Nombre de la Estacion:** SAN MARTIN DE ORCOCOTO  
**Nombre de Localidad:** CUENCA  
**Fecha:** 03/07/2026 - 03/07/2026  
**Dirección:** CP SAN MARTIN DE ORCOCOTO  
**ID site:** LI5173  
**CRQ:** CRQ000000092140

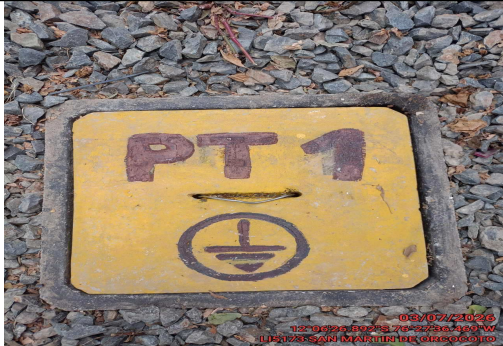
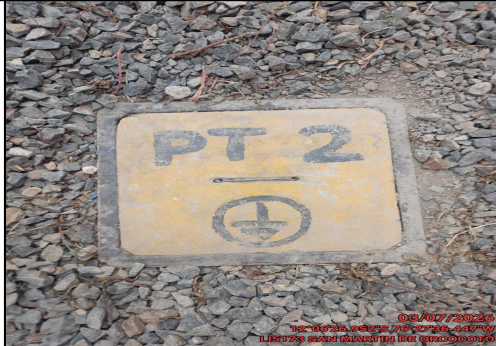
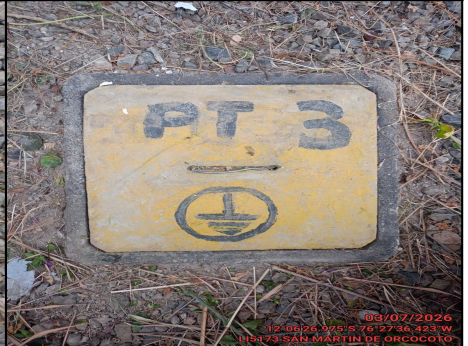
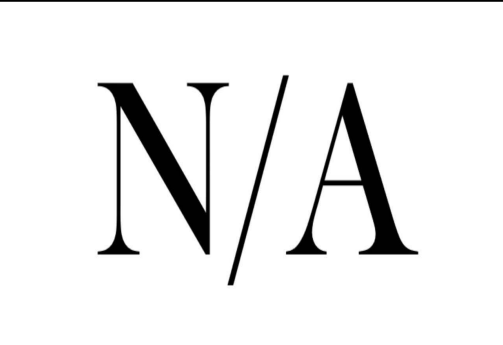
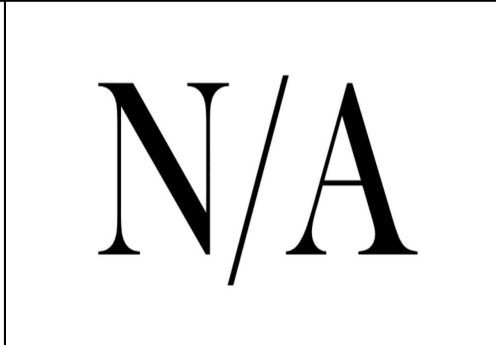
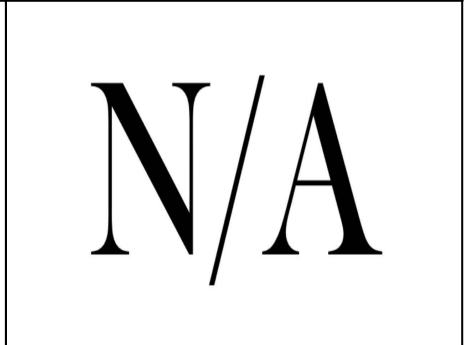
### TAPAS STAP: PINTADO DE TAPAS SEGUN PLANO SPAT

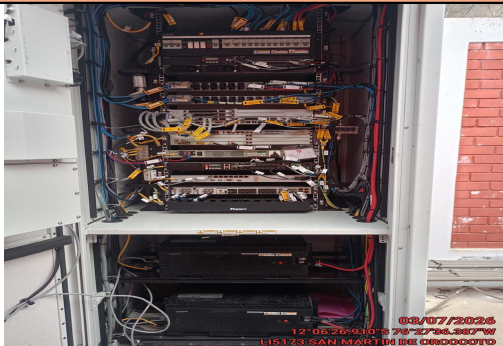
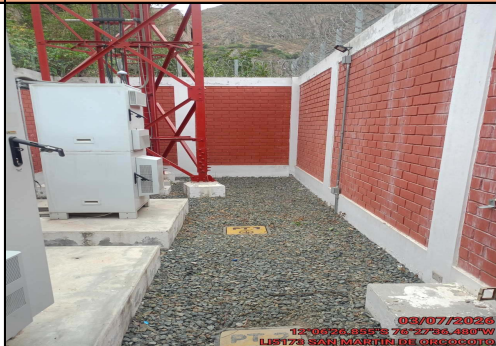
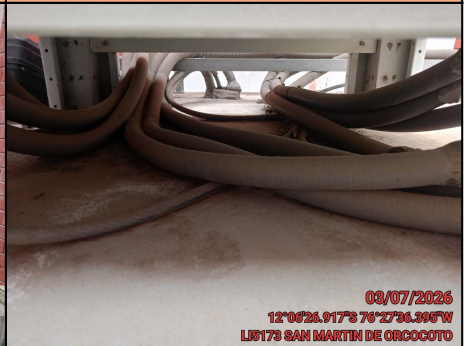
### LIMPIEZA GABINETE: LIMPIEZA DENTRO, PARTE POSTERIOR, PARTE BAJA Y ENTRE LOS GABINETES

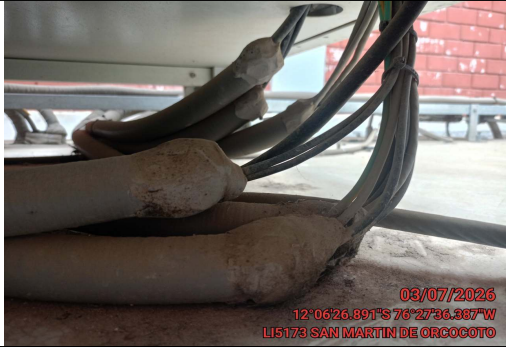
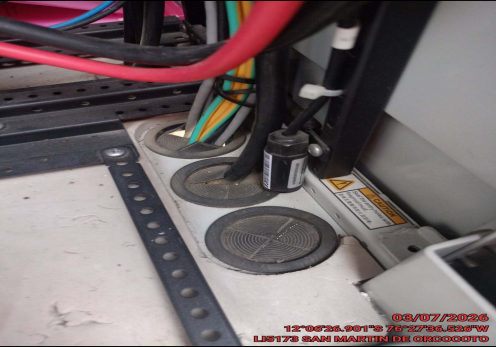
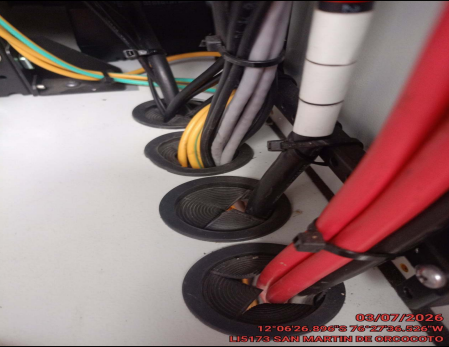
| SELLADO: SELLADO DE EQUIPOS Y DUCTOS POR DONDE INGRESAN LOS CABLES AL GABINETE (CON SIKAFLEX) | | |

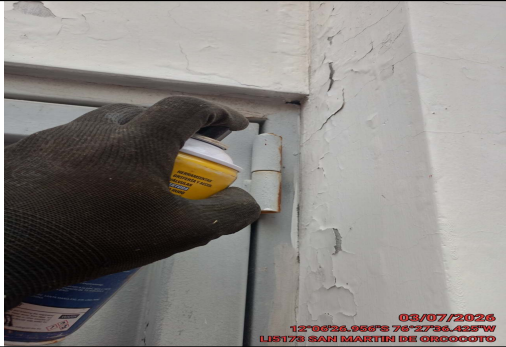
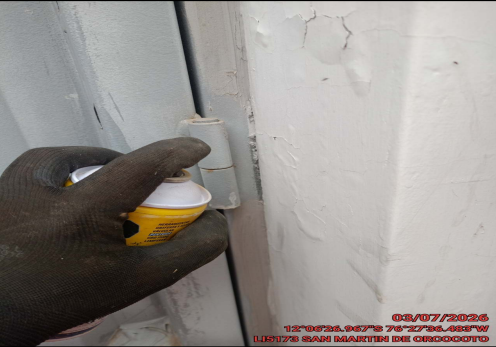
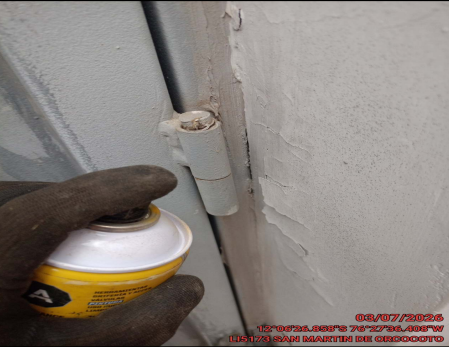
| SELLADO: SELLADO DE EQUIPOS Y DUCTOS POR DONDE INGRESAN LOS CABLES AL GABINETE (CON SIKAFLEX) | | |
|---|---|---|
| ACEITADO: ACEITADO DE PUERTAS Y CANDADOS | | |

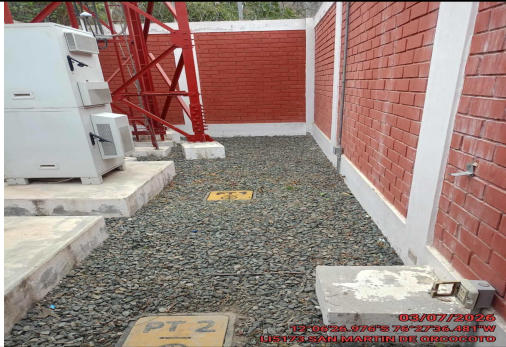
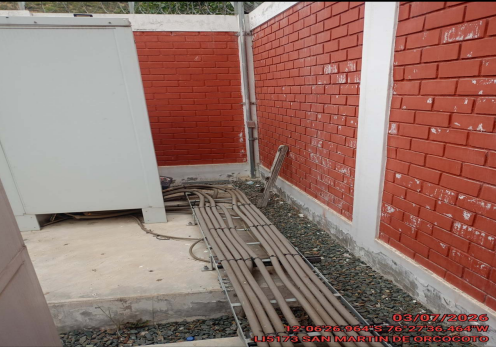
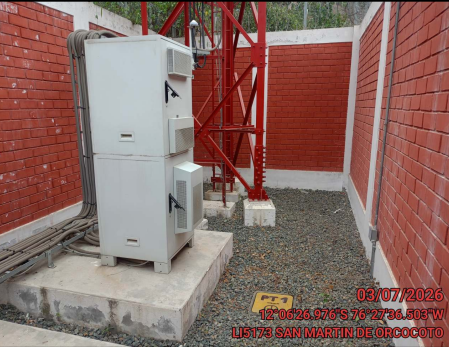
| SELLADO: SELLADO DE EQUIPOS Y DUCTOS POR DONDE INGRESAN LOS CABLES AL GABINETE (CON SIKAFLEX) | | |
|---|---|---|
| LIMPIEZA INTERIOR: LIMPIEZA INTERIOR DEL SITE / DESMALEZADO | | |

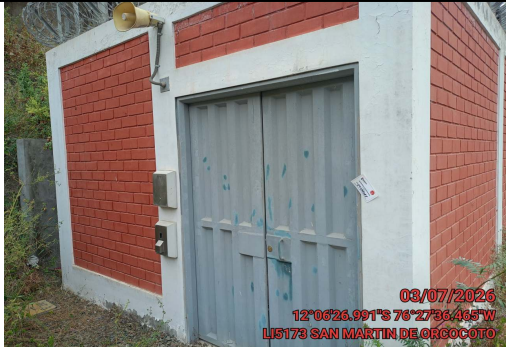
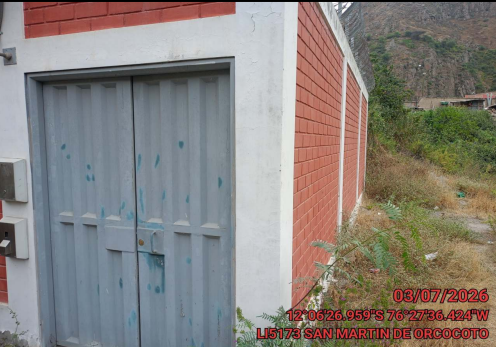
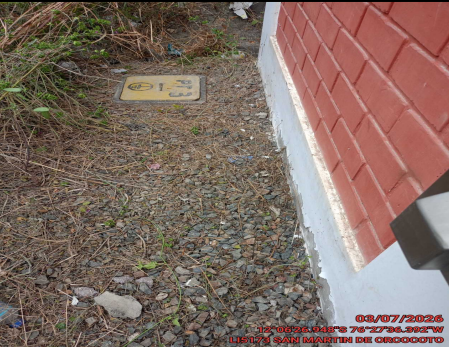
| SELLADO: SELLADO DE EQUIPOS Y DUCTOS POR DONDE INGRESAN LOS CABLES AL GABINETE (CON SIKAFLEX) | | |
|---|---|---|
| LIMPIEZA EXTERIOR: LIMPIEZA EXTERIOR DEL SITE / DESMALEZADO | | |

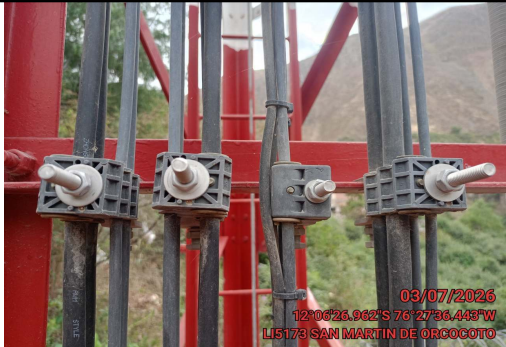
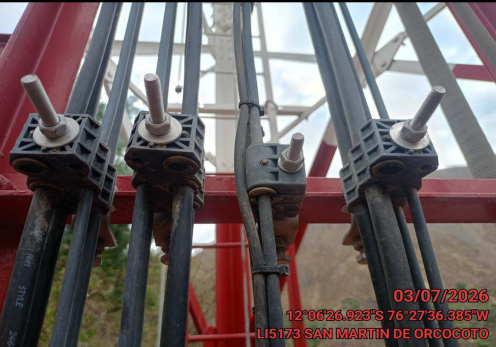
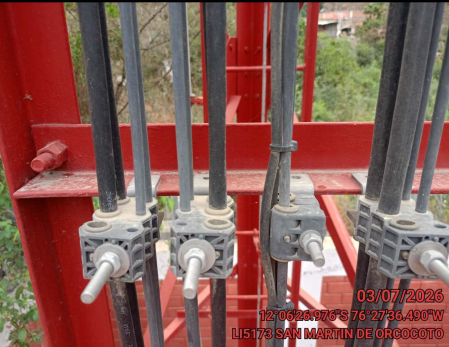
| SELLADO: SELLADO DE EQUIPOS Y DUCTOS POR DONDE INGRESAN LOS CABLES AL GABINETE (CON SIKAFLEX) | | |
|---|---|---|
| CLAMPS: REVISION DE CLAMPS EN CABLES IF, FO Y ENERGIZADO DE RRU's | | |

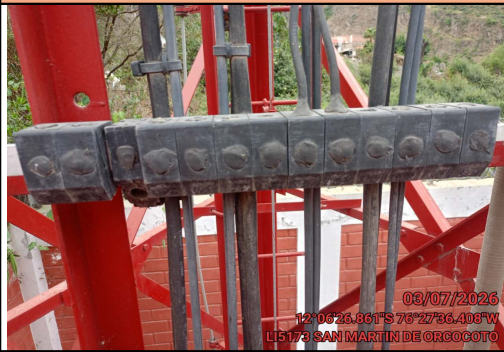
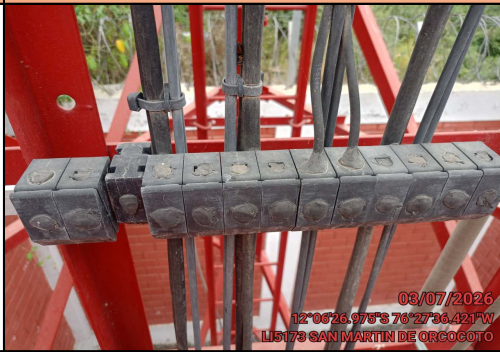
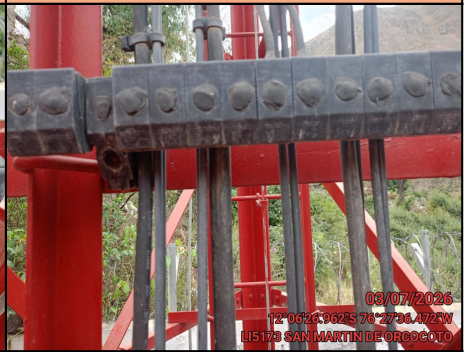
## GROUNDING KIT: REVISION DE ATERRAMIENTO DE CABLES IF, FO Y ENERGIZADO DE RRUs

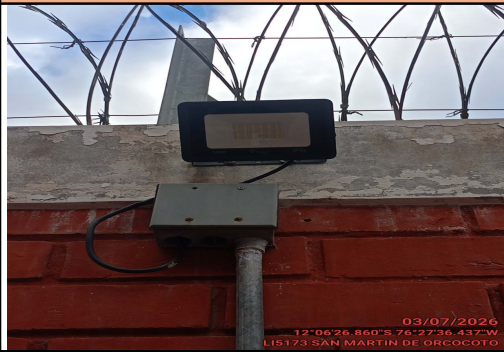
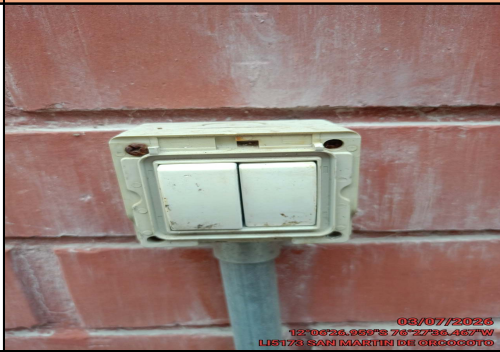
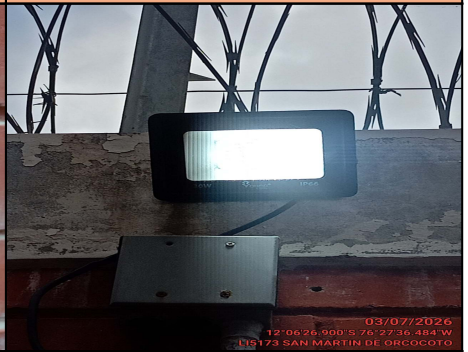
## REVISION DEL ESTADO DE LUMINARIA DE EMERGENCIA (LUMINARIA ENCENDIDA Y APAGADA)

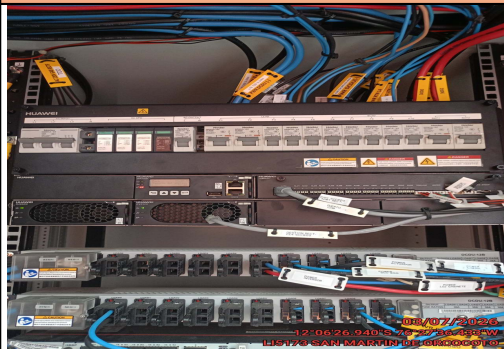
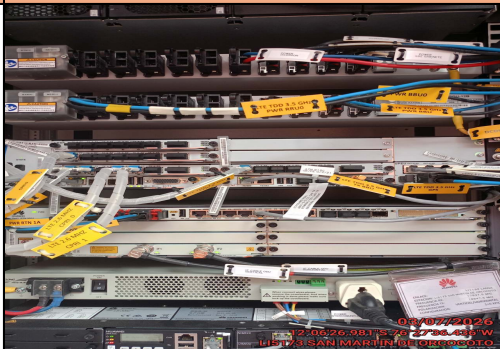
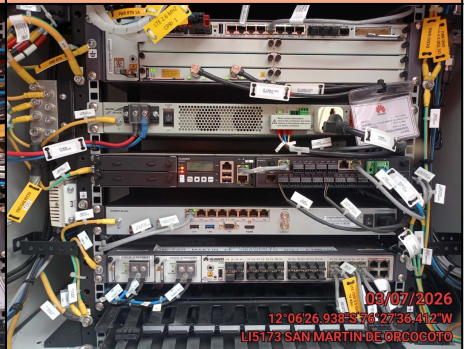
## ETIQUETADO DE DATOS, POWER, TIERRA DE IDU Y TIERRA DE BBU CORRECTAMENTE ETIQUETADOS

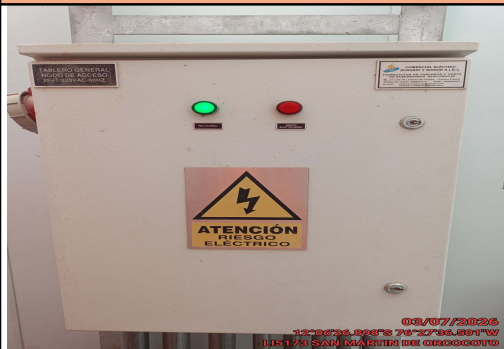
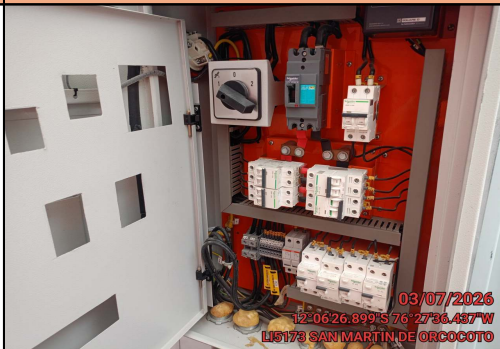
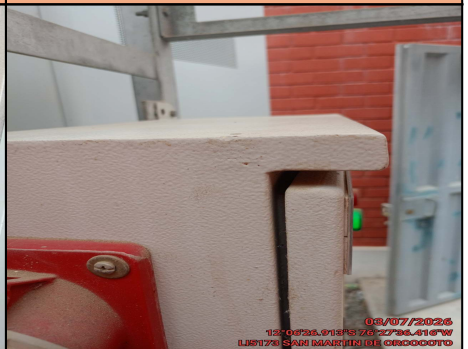
## TABLERO PRONATEL: REVISION DEL ESTADO FISICO DE TABLERO (CORROSION / OXIDO)

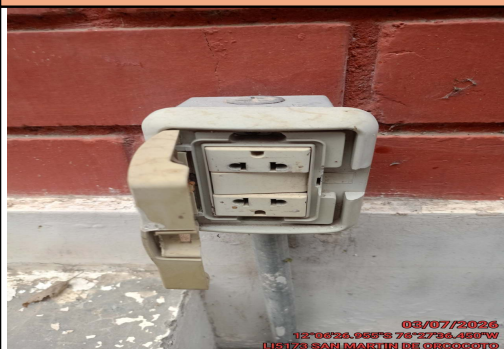
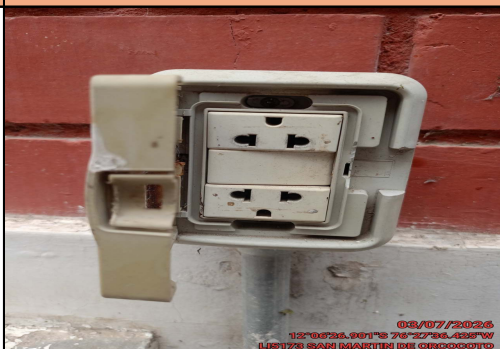
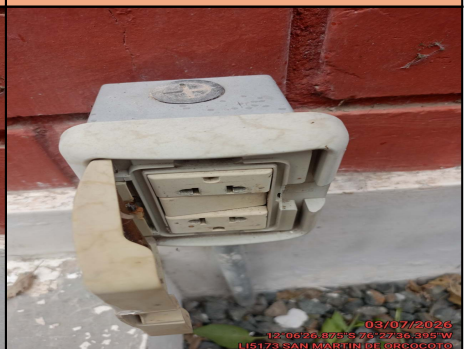
## TOMACORRIENTES: REVISION DEL ESTADO FISICO DE TOMACORRIENTES

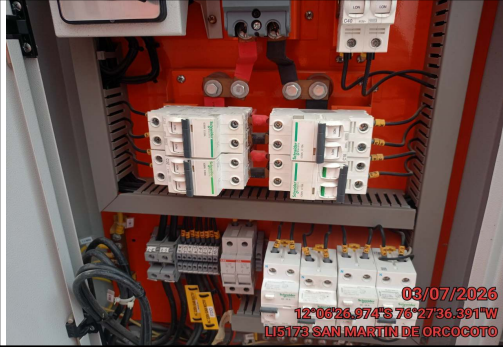
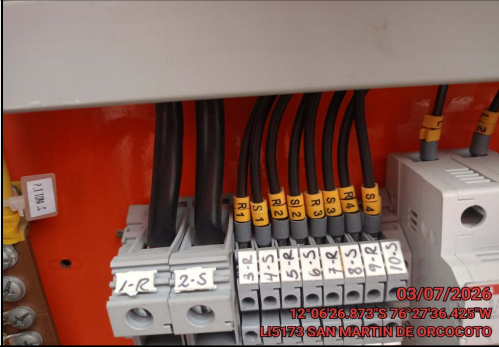
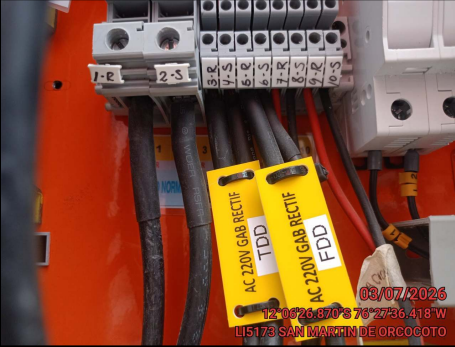
**BORNERAS: DETECCION DE TERMINALES DE CABLES EN TABLERO GENERAL SIN BORNERA**

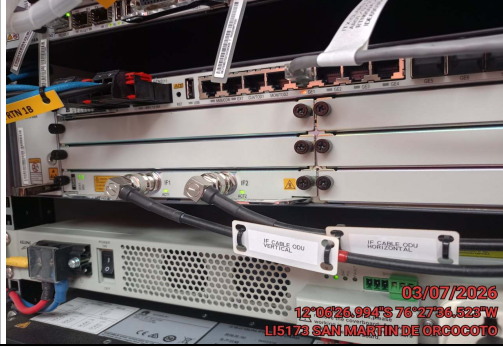
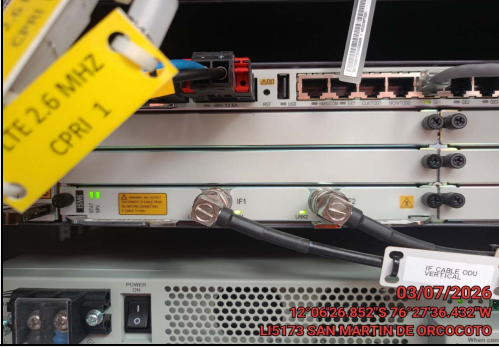
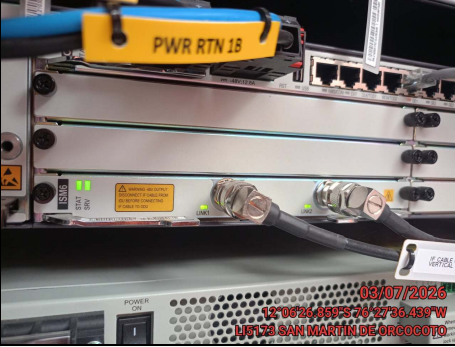
**CONECTORES: DETECCION DE CONECTORES FI EN IDU SIN PROTECCION DE MANGA TERMOCONTRAIBLE**
