## REPORTE FOTOGRÁFICO - Sistema de Climatización A/A

Nombre de la Estación: CASINTA  
Nombre de Localidad: COLONIA  
Fecha: 03/07/2026 - 03/07/2026  
Dirección: CP CASINTA  
ID site: LI5740  
CRQ: CRQ000000092388

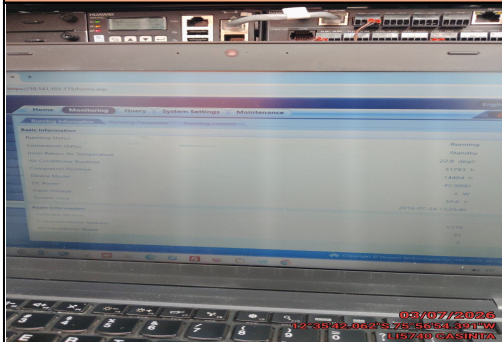
#### ANTES

### VERIFICACION DE PARAMETROS DE OPERACION: TEMPERATURA [°C]

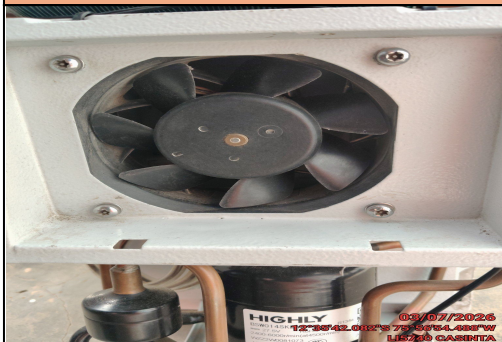
#### ANTES

### LIMPIEZA DE MOTOR DEL CONDENSADOR

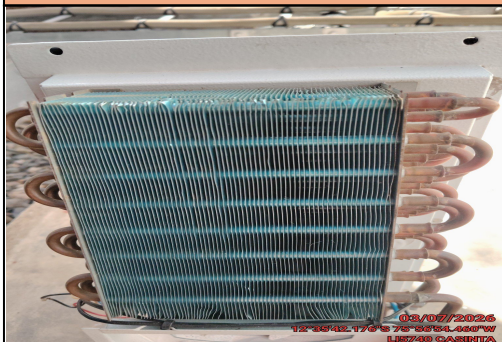
#### ANTES

### LIMPIEZA DE SERPENTIN DEL CONDENSADOR
