## REPORTE FOTOGRÁFICO - TORRES

**Nombre de la Estacion:** CASINTA  
**Nombre de Localidad:** COLONIA  
**Fecha:** 03/07/2026 - 03/07/2026  
**Dirección:** CP CASINTA  
**ID site:** LI5740  
**CRQ:** CRQ000000092388

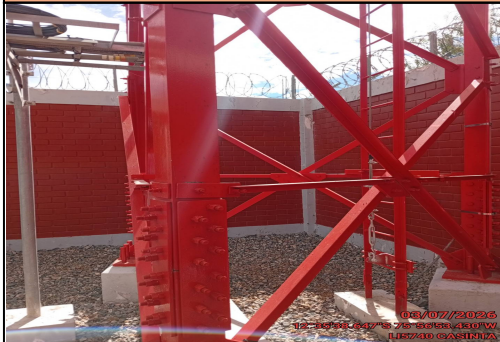
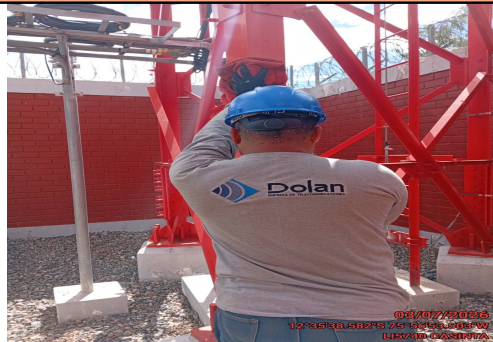
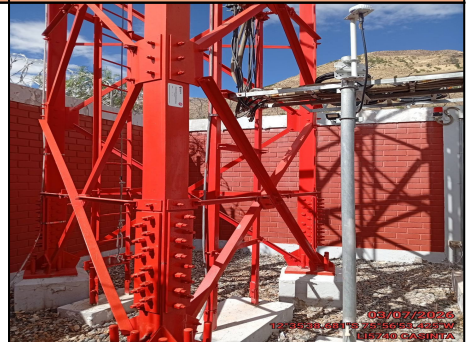
### PINTURA Y GALVANIZADO: VERIFICAR EL ESTADO DE LA PINTURA Y GALVANIZADO

| CHECKLIST - TORRES | | |
|---|---|---|
| Pintura | OK | Verificar visualmente el estado de pintado y realizar el resane de existir puntos con presencia de corrosión |

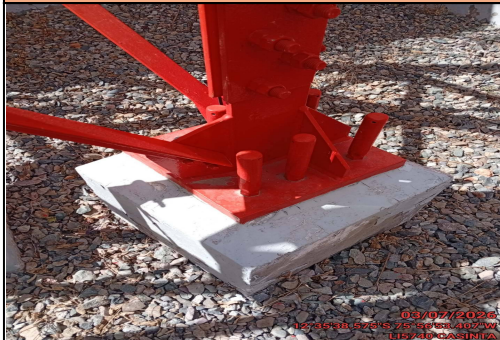
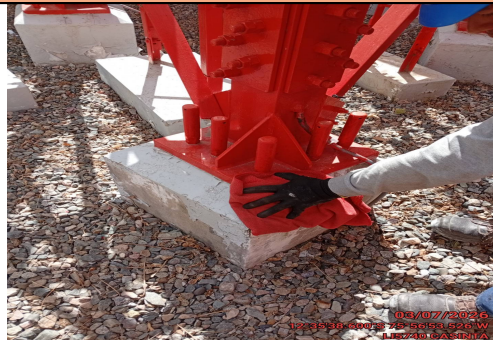
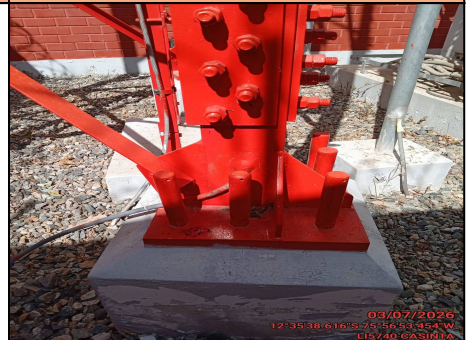
### BASES DEL CONCRETO: REVISION DEL ESTADO DE LAS BASES DEL CONCRETO

| CHECKLIST - TORRES | | |
|---|---|---|
| Bases | OK | Verificar las bases de la torre |

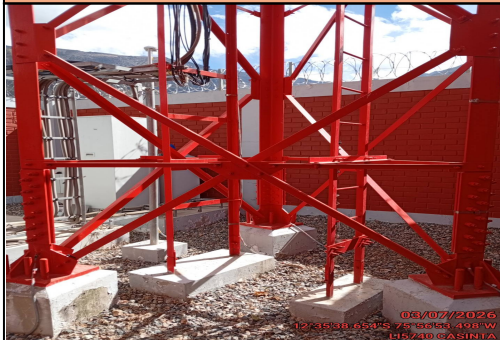
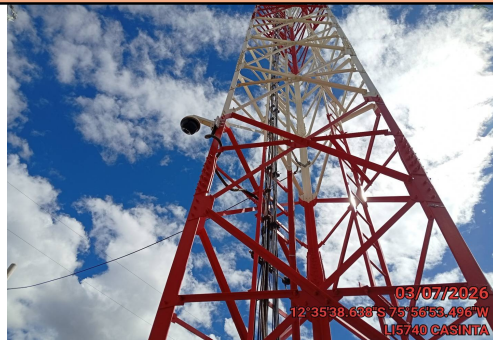
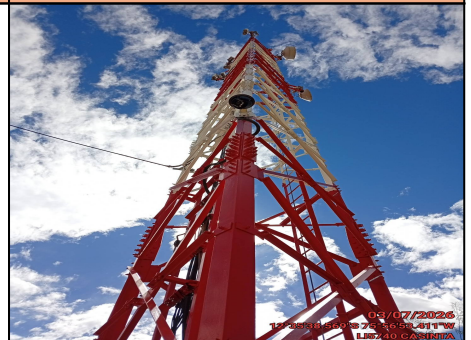
### PERFILES Y CUERPOS: REVISION DE LOS PERFILES, CUERPOS

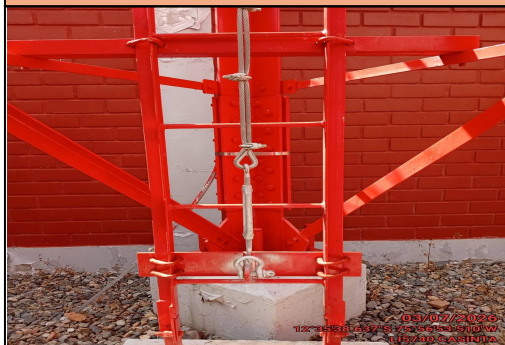
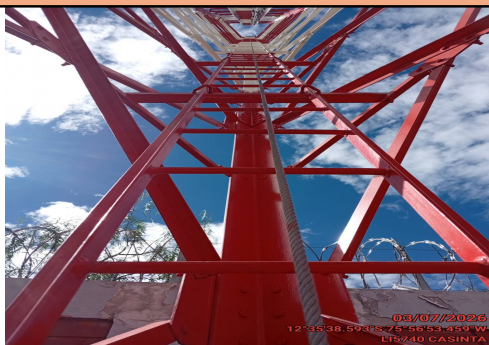
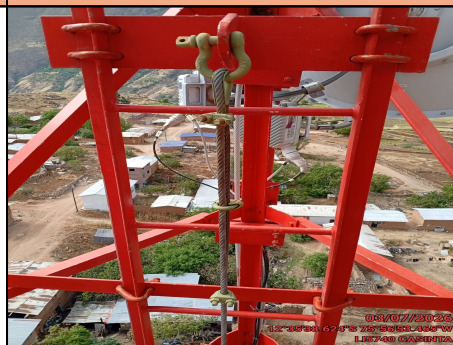
## ESCALERILLA: REVISION DEL ESTADO DE LAS ESCALERILLAS

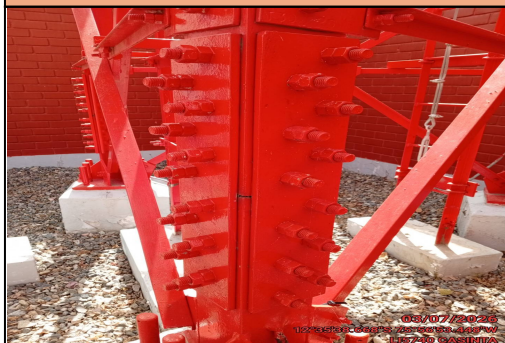
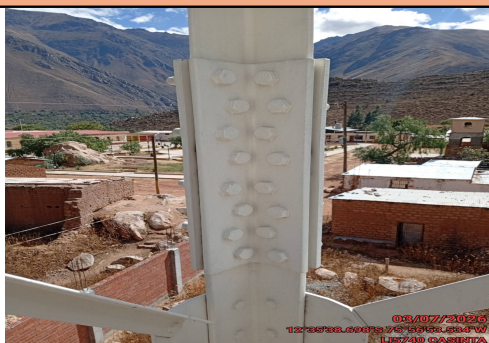
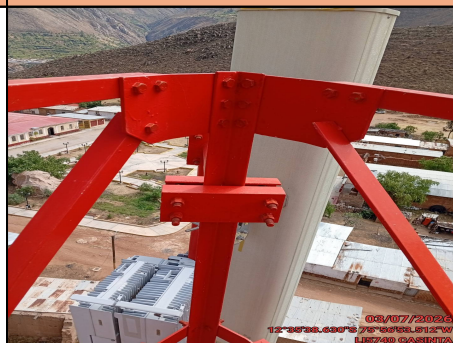
## PERNOS Y TUERCAS: REVISION DEL ESTADO DE LOS PERNOS Y LAS TUERCAS

| CHECKLIST - TORRES | | |
|---|---|---|
| Pernos | OK | Realizar inspección visual y ajuste de pernos |

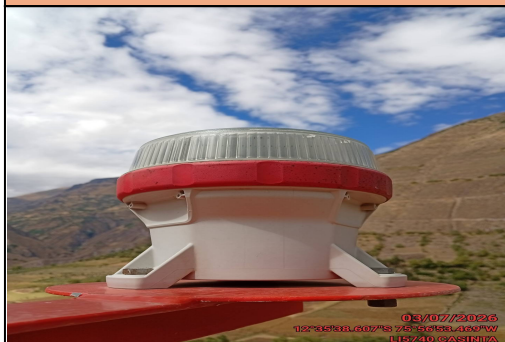
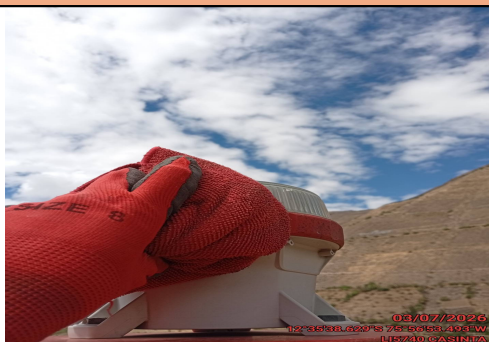
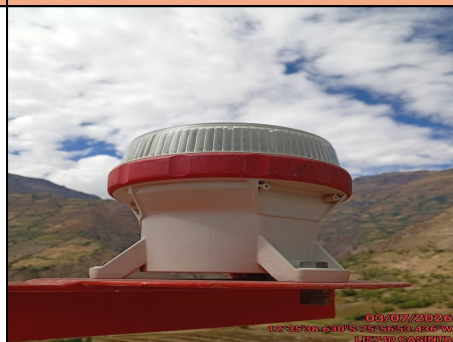
## FANALES: REVISION DEL ESTADO DE LOS FANALES

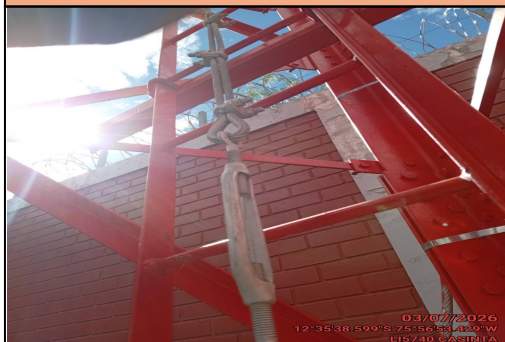
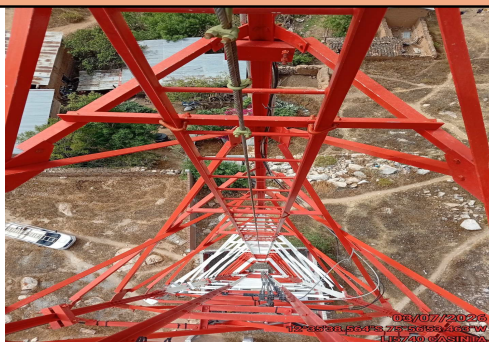
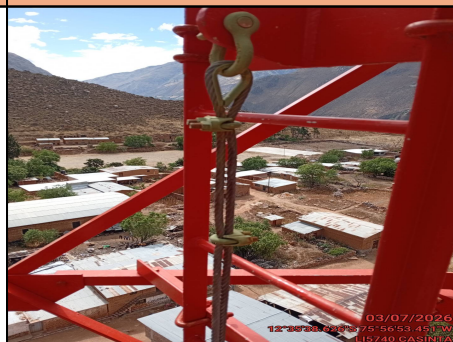
## LINEA DE VIDA: REVISION DEL ESTADO DE LA LINEA DE VIDA

| CHECKLIST - TORRES | | |
|---|---|---|
| Línea de vida | OK | Verificar y ajustar la línea de vida |
