## REPORTE FOTOGRÁFICO - SUPERVISION

Nombre de la Estacion: CASINTA  
Nombre de Localidad: COLONIA  
Fecha: 03/07/2026 - 03/07/2026  
Direccion: CP CASINTA  
ID site: LI5740  
CRQ: CRQ000000092388

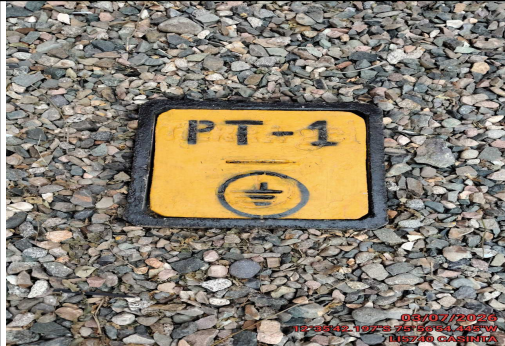
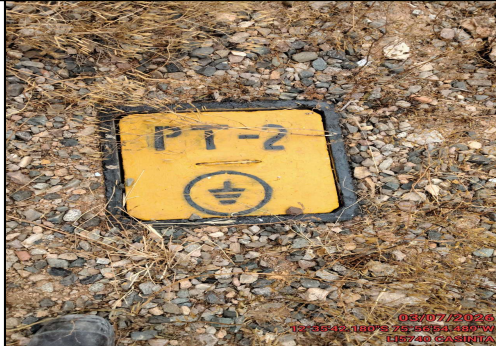
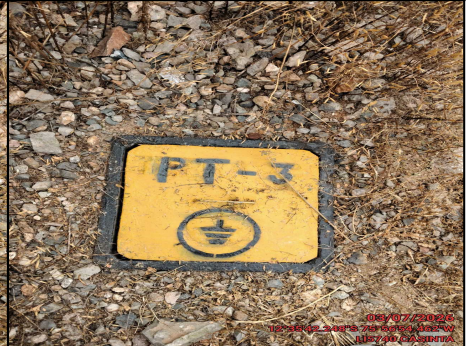
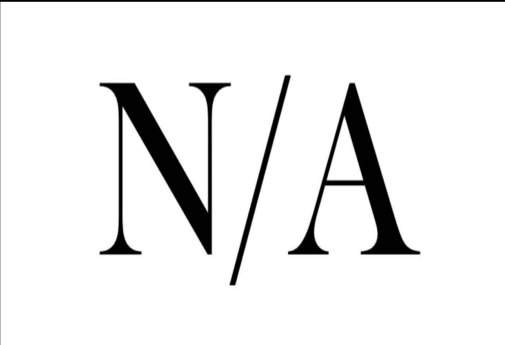
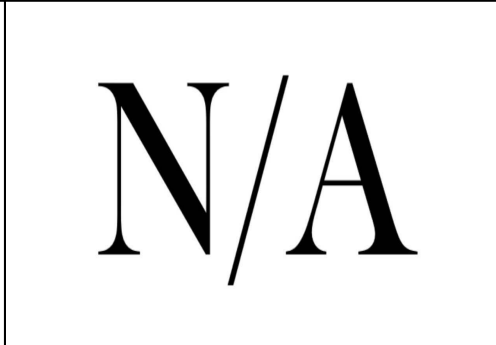
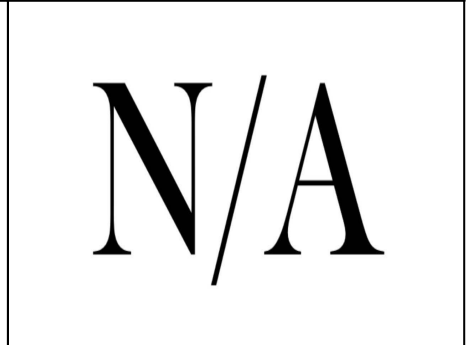
### TAPAS STAP: PINTADO DE TAPAS SEGUN PLANO SPAT

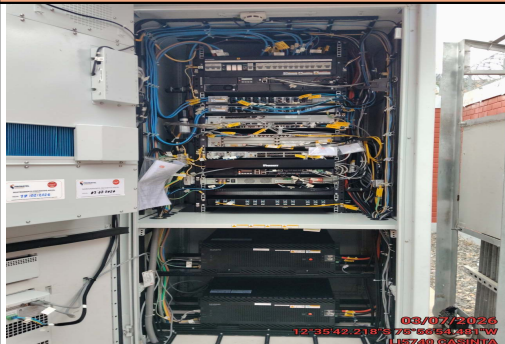
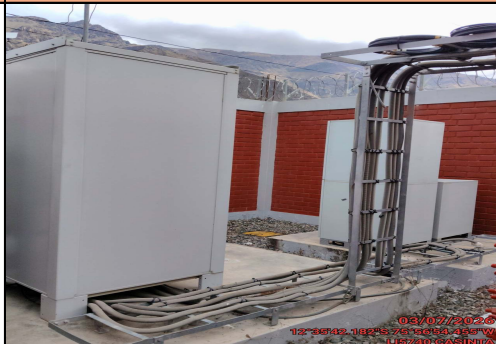
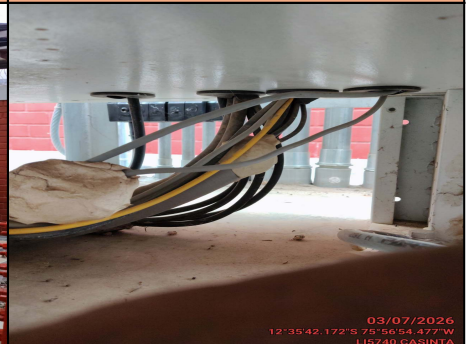
### LIMPIEZA GABINETE: LIMPIEZA DENTRO, PARTE POSTERIOR, PARTE BAJA Y ENTRE LOS GABINETES

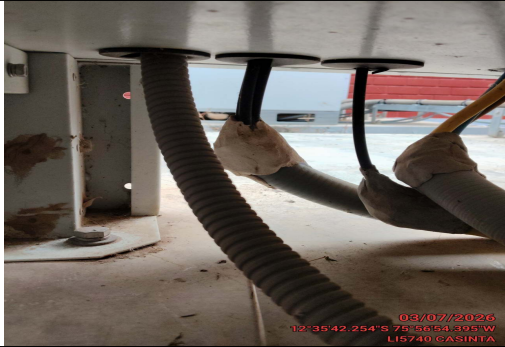
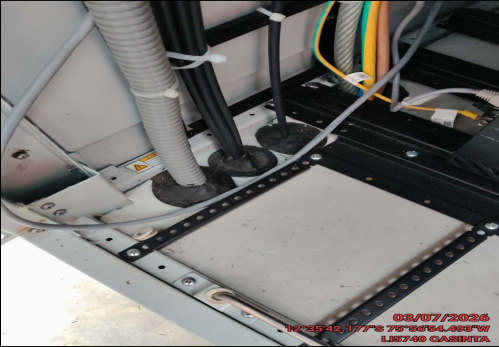
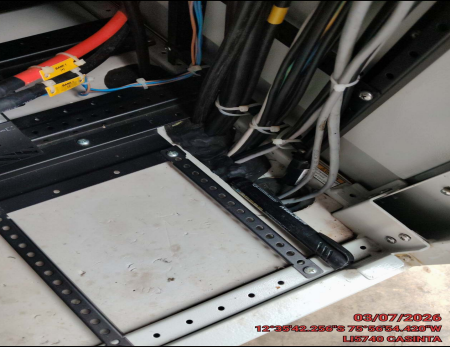
| SELLADO: SELLADO DE EQUIPOS Y DUCTOS POR DONDE INGRESAN LOS CABLES AL GABINETE (CON SIKAFLEX) | | |

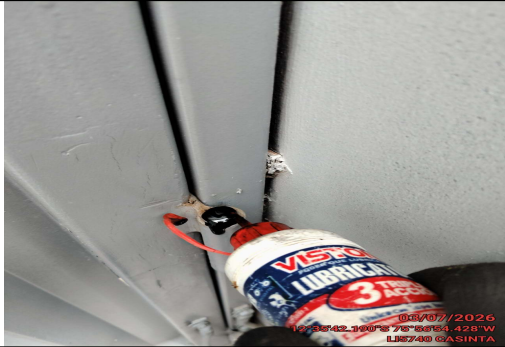
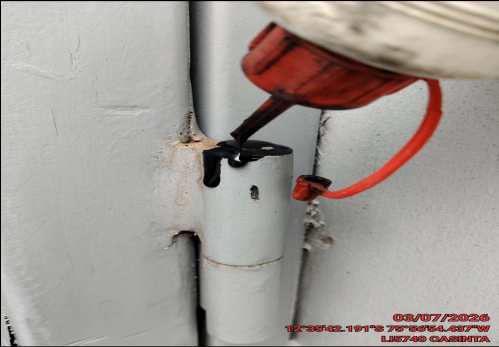
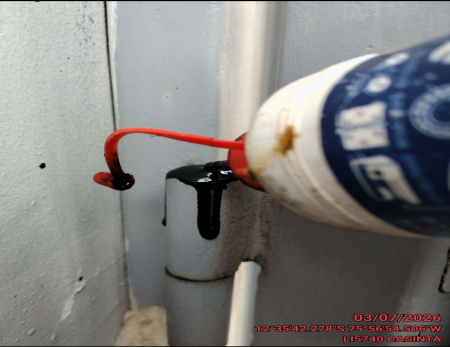
| SELLADO: SELLADO DE EQUIPOS Y DUCTOS POR DONDE INGRESAN LOS CABLES AL GABINETE (CON SIKAFLEX) | | |
|---|---|---|
| ACEITADO: ACEITADO DE PUERTAS Y CANDADOS | | |

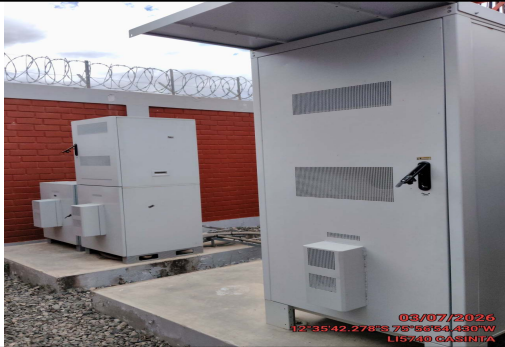
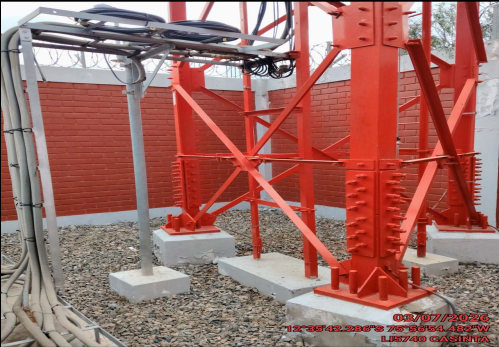
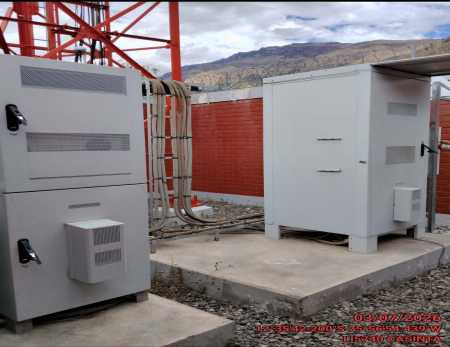
| SELLADO: SELLADO DE EQUIPOS Y DUCTOS POR DONDE INGRESAN LOS CABLES AL GABINETE (CON SIKAFLEX) | | |
|---|---|---|
| LIMPIEZA INTERIOR: LIMPIEZA INTERIOR DEL SITE / DESMALEZADO | | |

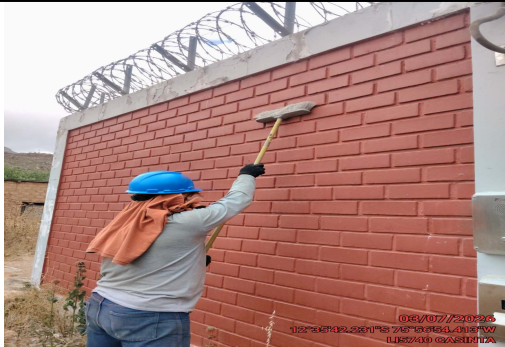
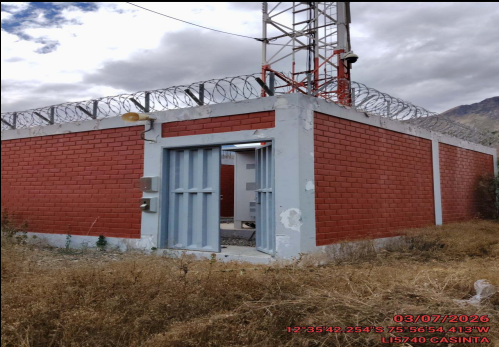
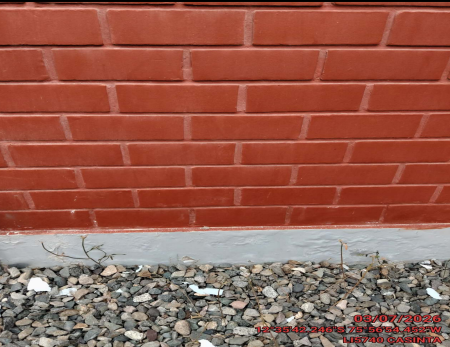
| SELLADO: SELLADO DE EQUIPOS Y DUCTOS POR DONDE INGRESAN LOS CABLES AL GABINETE (CON SIKAFLEX) | | |
|---|---|---|
| LIMPIEZA EXTERIOR: LIMPIEZA EXTERIOR DEL SITE / DESMALEZADO | | |

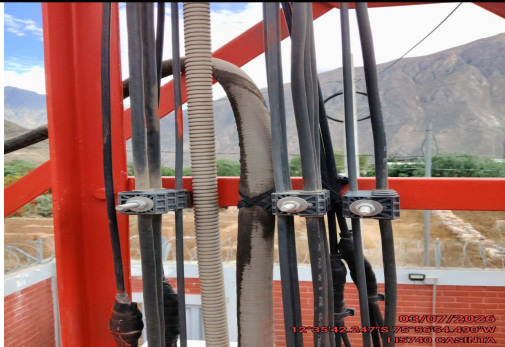
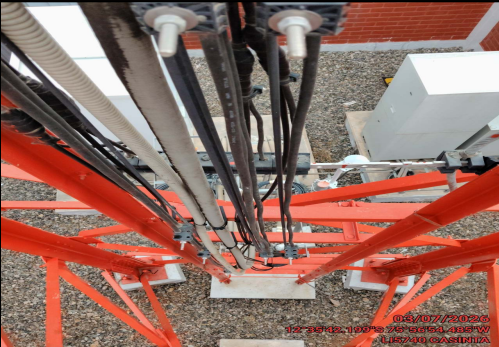
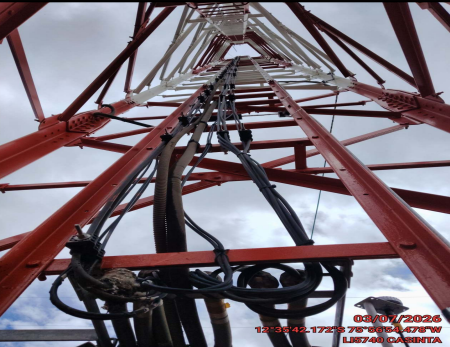
| SELLADO: SELLADO DE EQUIPOS Y DUCTOS POR DONDE INGRESAN LOS CABLES AL GABINETE (CON SIKAFLEX) | | |
|---|---|---|
| CLAMPS: REVISION DE CLAMPS EN CABLES IF, FO Y ENERGIZADO DE RRU's | | |

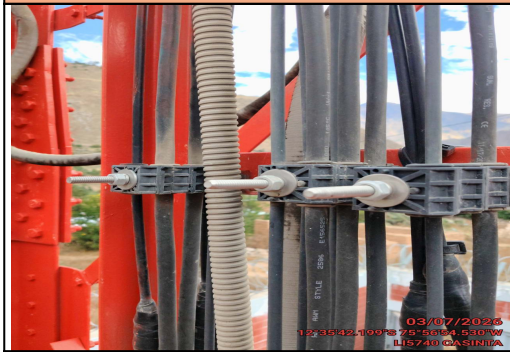
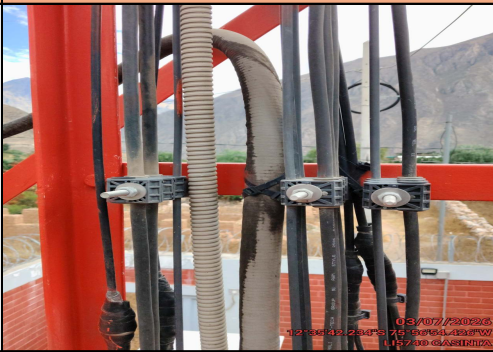
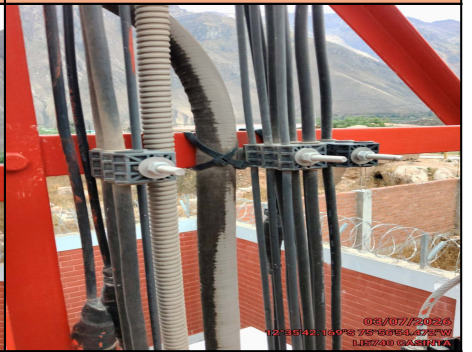
## GROUNDING KIT: REVISION DE ATERRAMIENTO DE CABLES IF, FO Y ENERGIZADO DE RRUs

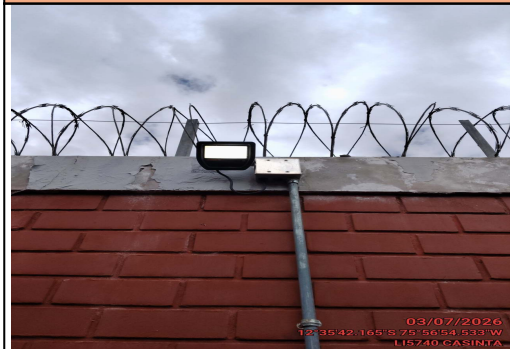
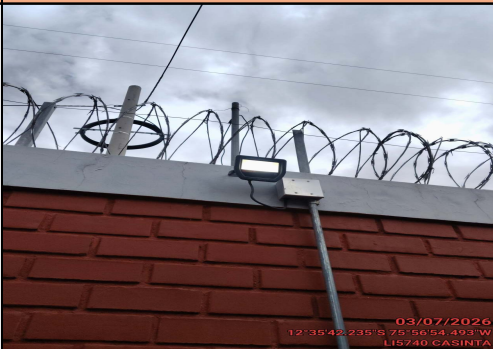
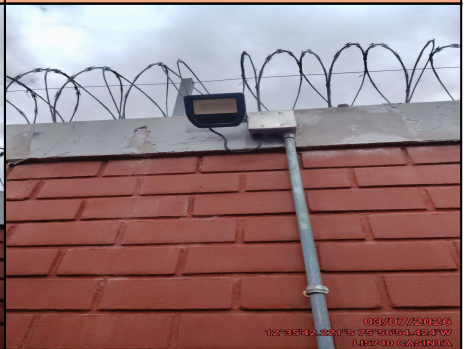
## REVISION DEL ESTADO DE LUMINARIA DE EMERGENCIA (LUMINARIA ENCENDIDA Y APAGADA)

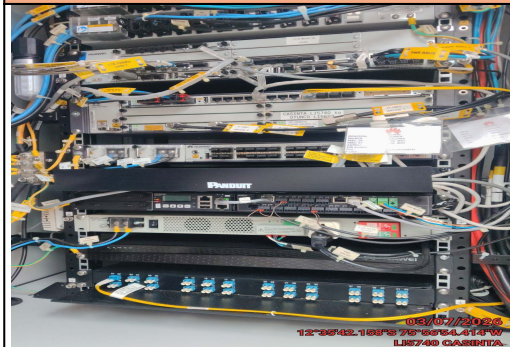
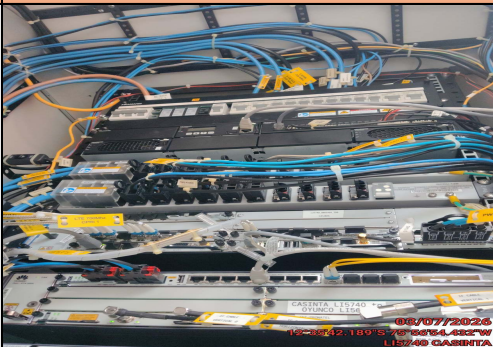
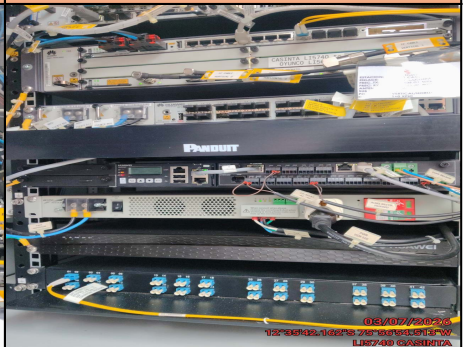
## ETIQUETADO DE DATOS, POWER, TIERRA DE IDU Y TIERRA DE BBU CORRECTAMENTE ETIQUETADOS

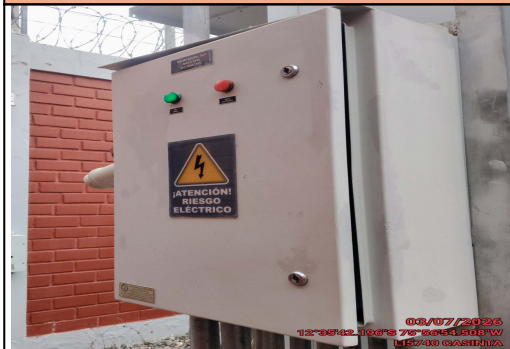
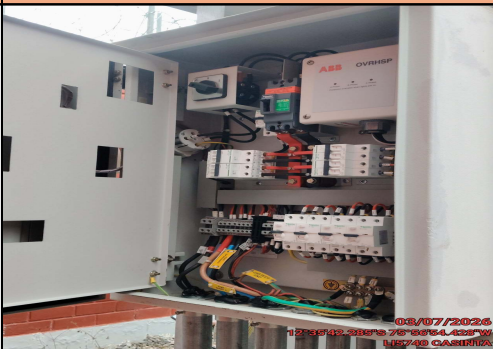
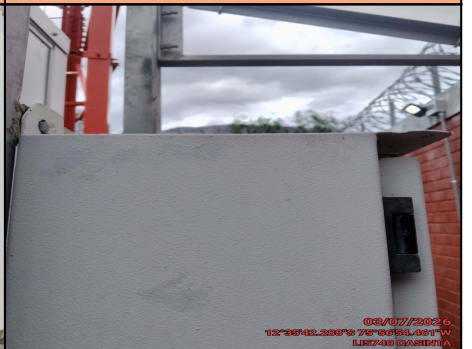
## TABLERO PRONATEL: REVISION DEL ESTADO FISICO DE TABLERO (CORROSION / OXIDO)

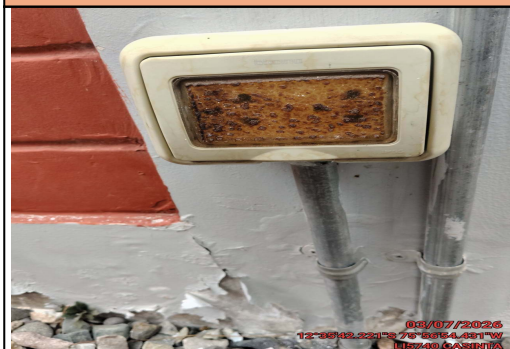
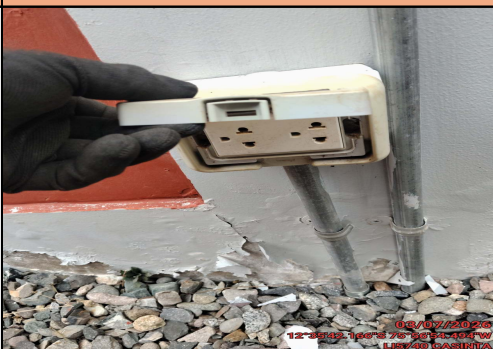
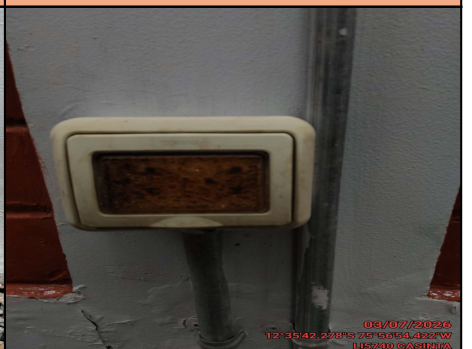
## TOMACORRIENTES: REVISION DEL ESTADO FISICO DE TOMACORRIENTES

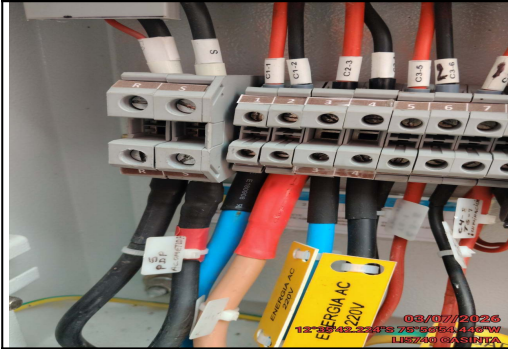
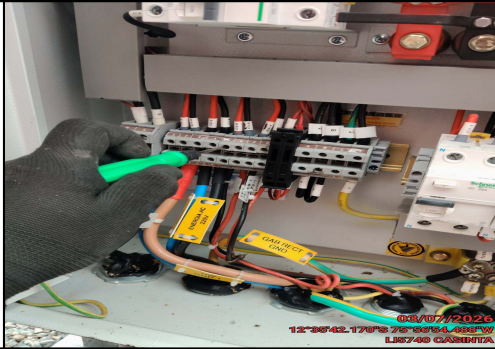
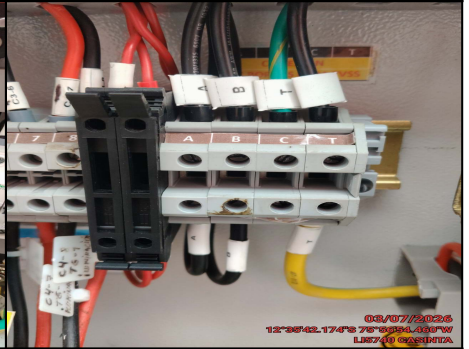
## BORNERAS: DETECCION DE TERMINALES DE CABLES EN TABLERO GENERAL SIN BORNERA

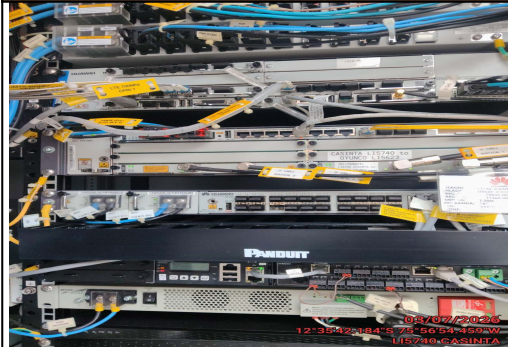
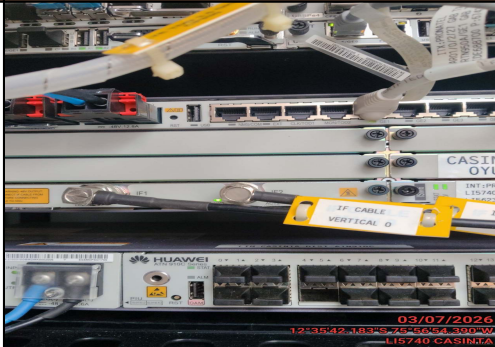
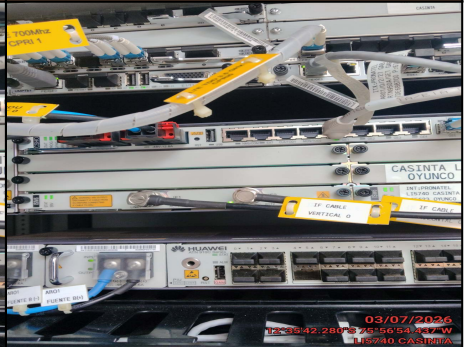
## CONECTORES: DETECCION DE CONECTORES FI EN IDU SIN PROTECCION DE MANGA TERMOCONTRAIBLE
