## REPORTE FOTOGRÁFICO - SUPERVISION

**Nombre de la Estacion:** PAMPA DE ANIMAS  
**Nombre de Localidad:** SANTA MARIA  
**Fecha:** 06/07/2026 - 06/07/2026  
**Direccion:** CENTRO POBLADO PAMPA DE ANIMAS  
**ID site:** LI5374  
**CRQ:** CRQ000000095299

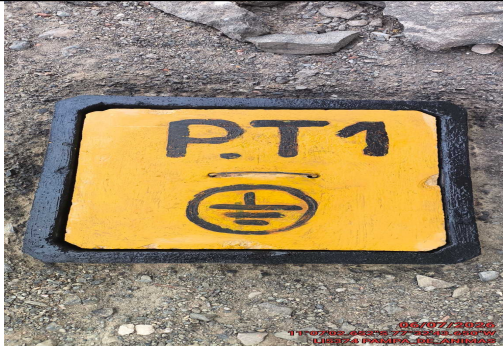
FOTO 1

### TAPAS STAP: PINTADO DE TAPAS SEGUN PLANO SPAT

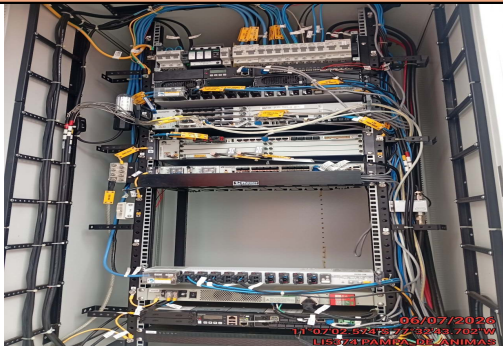
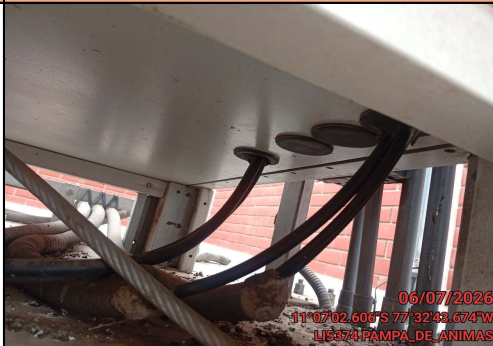
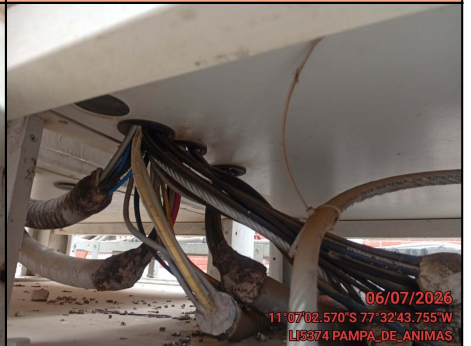
### LIMPIEZA GABINETE: LIMPIEZA DENTRO, PARTE POSTERIOR, PARTE BAJA Y ENTRE LOS GABINETES

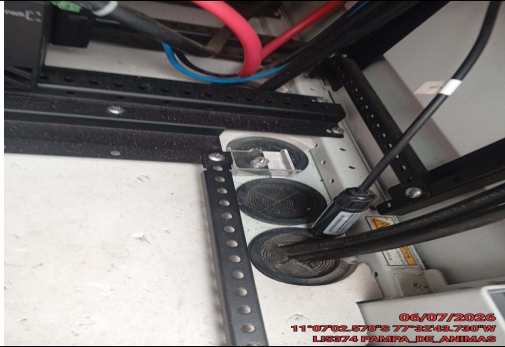
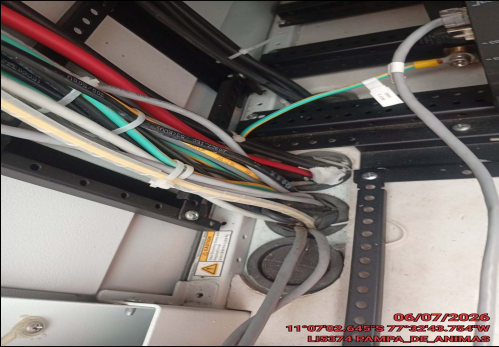
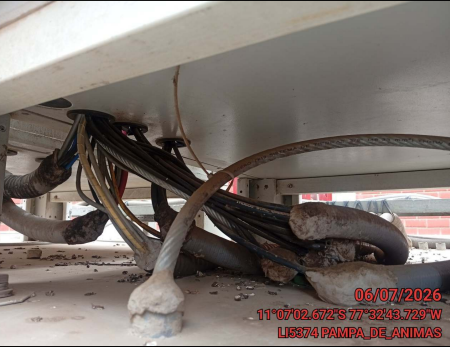
| SELLADO: SELLADO DE EQUIPOS Y DUCTOS POR DONDE INGRESAN LOS CABLES AL GABINETE (CON SIKAFLEX) | | |

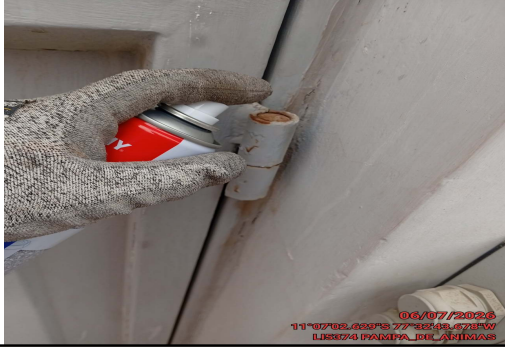
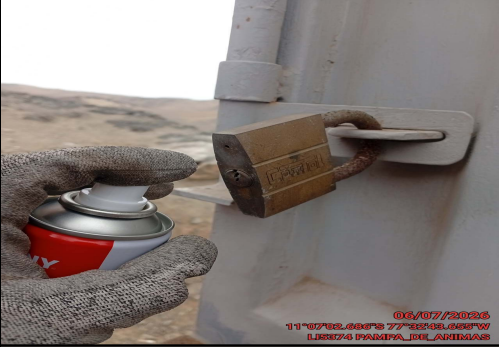
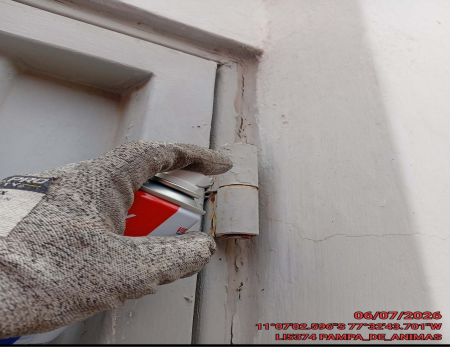
| SELLADO: SELLADO DE EQUIPOS Y DUCTOS POR DONDE INGRESAN LOS CABLES AL GABINETE (CON SIKAFLEX) | | |
|---|---|---|
| ACEITADO: ACEITADO DE PUERTAS Y CANDADOS | | |

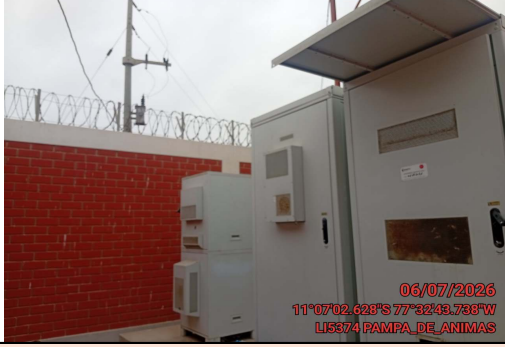
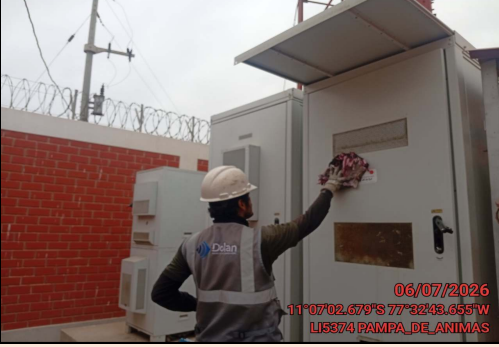
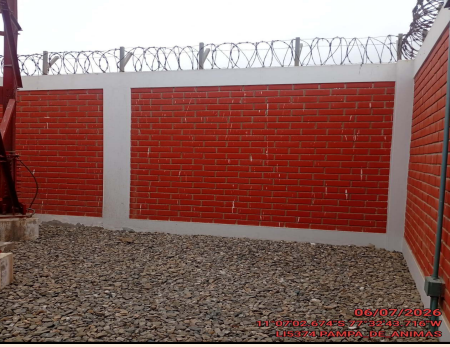
| SELLADO: SELLADO DE EQUIPOS Y DUCTOS POR DONDE INGRESAN LOS CABLES AL GABINETE (CON SIKAFLEX) | | |
|---|---|---|
| LIMPIEZA INTERIOR: LIMPIEZA INTERIOR DEL SITE / DESMALEZADO | | |

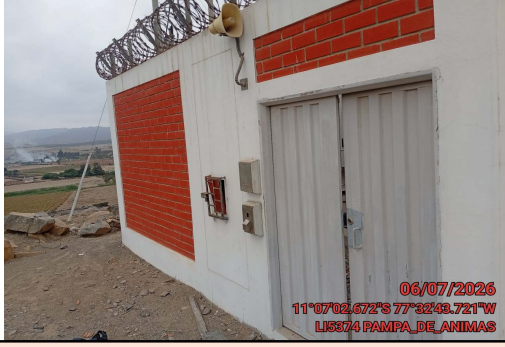
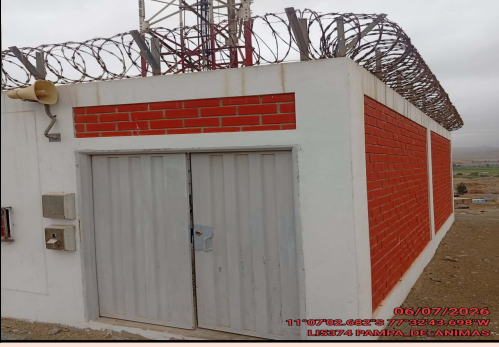
| SELLADO: SELLADO DE EQUIPOS Y DUCTOS POR DONDE INGRESAN LOS CABLES AL GABINETE (CON SIKAFLEX) | | |
|---|---|---|
| LIMPIEZA EXTERIOR: LIMPIEZA EXTERIOR DEL SITE / DESMALEZADO | | |

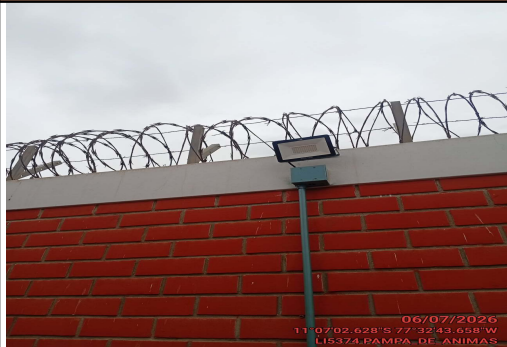
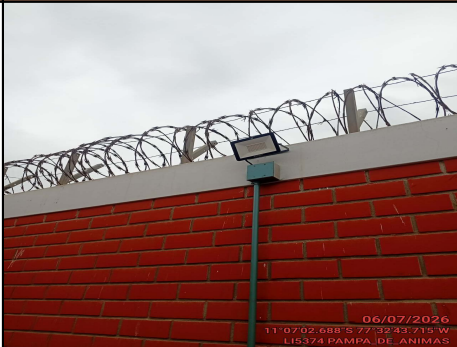
REVISION DEL ESTADO DE LUMINARIA DE EMERGENCIA (LUMINARIA ENCENDIDA Y APAGADA)

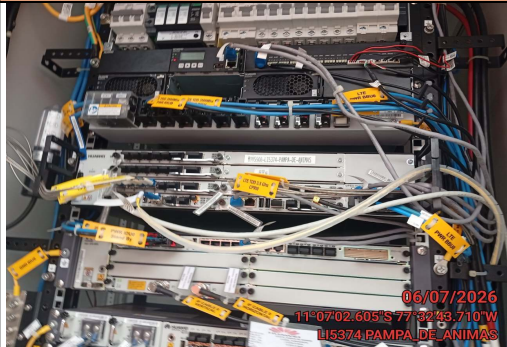
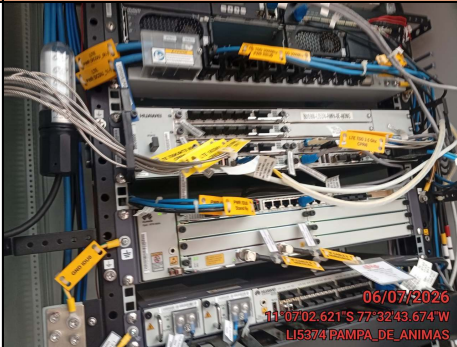
ETIQUETADO DE DATOS, POWER, TIERRA DE IDU Y TIERRA DE BBU CORRECTAMENTE ETIQUETADOS

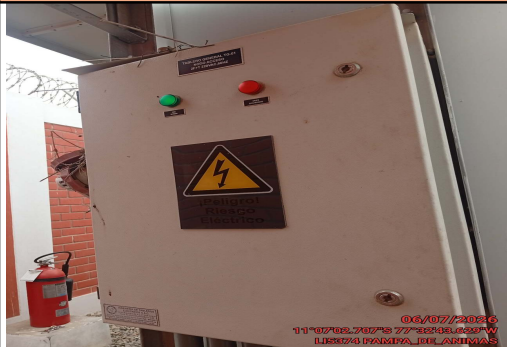
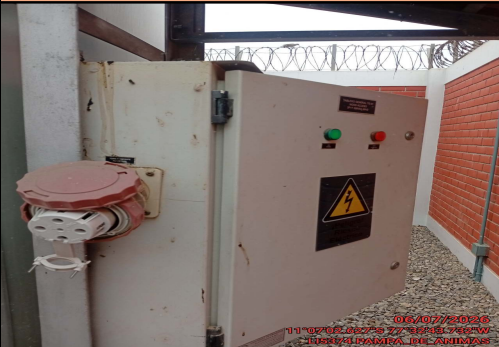
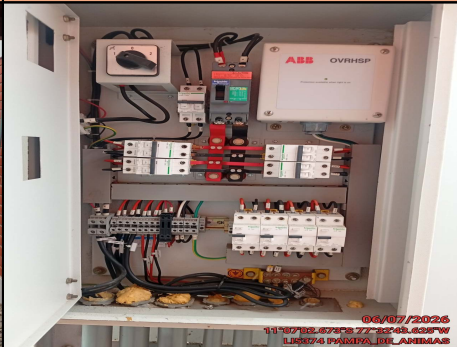
TABLERO PRONATEL: REVISION DEL ESTADO FISICO DE TABLERO (CORROSION / OXIDO)

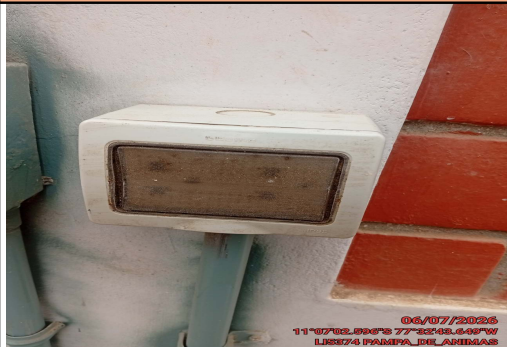
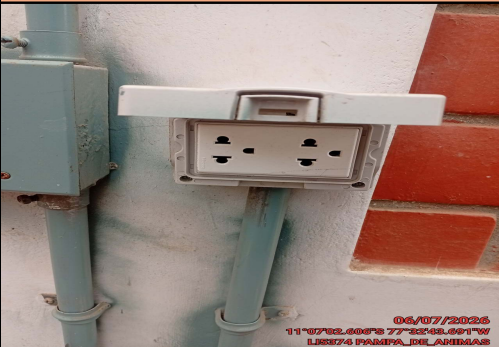
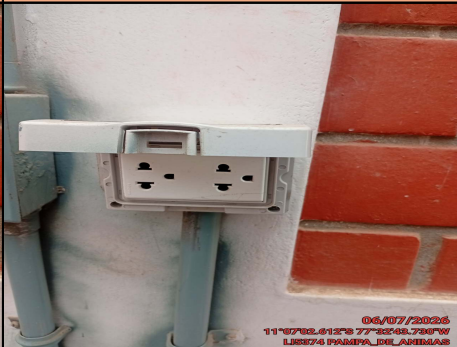
TOMACORRIENTES: REVISION DEL ESTADO FISICO DE TOMACORRIENTES

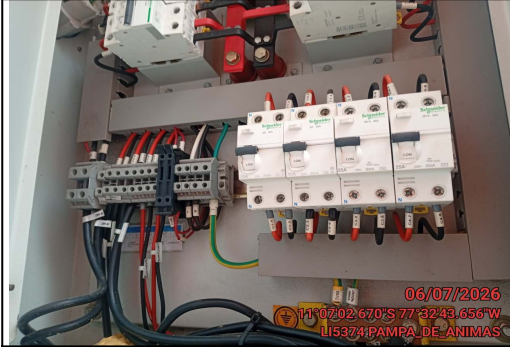
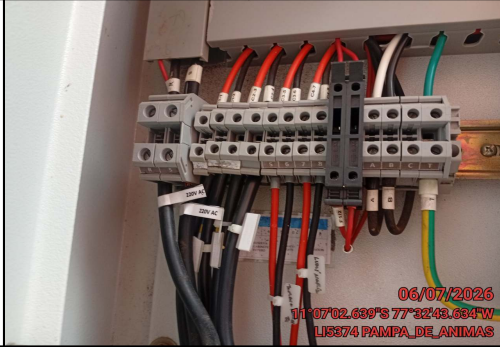
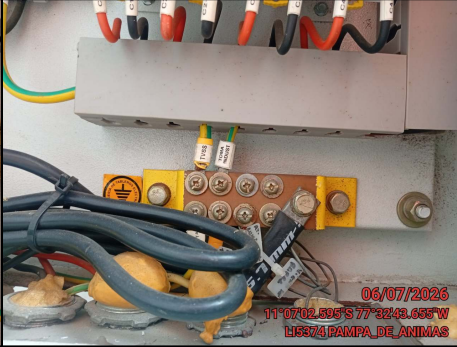
**BORNERAS: DETECCION DE TERMINALES DE CABLES EN TABLERO GENERAL SIN BORNERA**

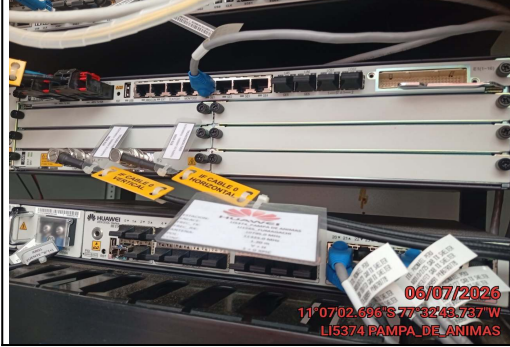
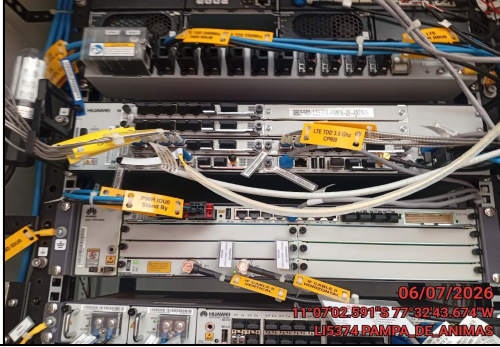
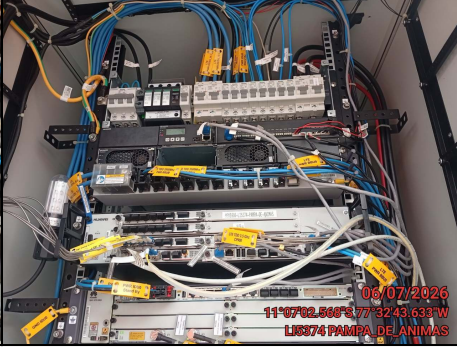
**CONECTORES: DETECCION DE CONECTORES FI EN IDU SIN PROTECCION DE MANGA TERMOCONTRAIBLE**
