## REPORTE FOTOGRÁFICO - Sistema de Seguridad Física Interior

**Nombre de la Estación:** CABUYAL  
**Nombre de Localidad:** HUARAL  
**Fecha:** 06/07/2026 - 06/07/2026  
**Dirección:** ENTRADA SUAREZ S/N - CP CABUYAL  
**ID site:** LI4932  
**CRQ:** CRQ000000095402

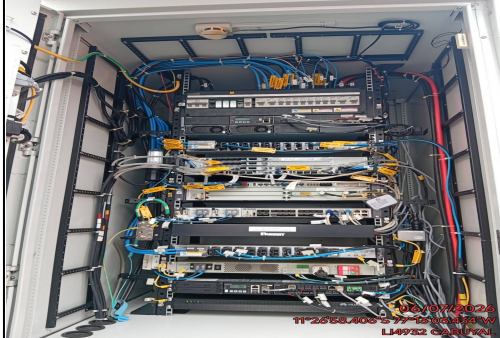
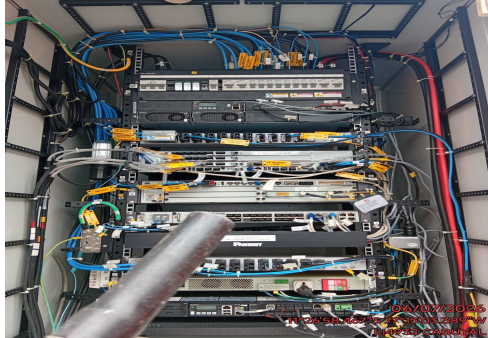
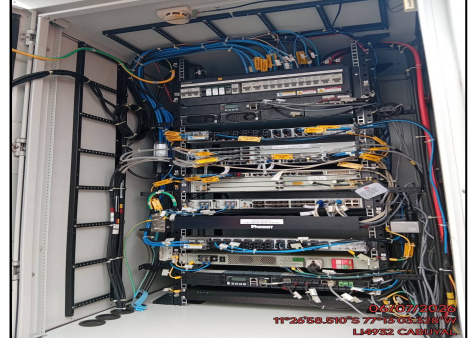
### LIMPIEZA GENERAL DE LOS EQUIPOS DEL SISTEMA

| CHECKLIST - SISTEMA DE SEGURIDAD | | |
|---|---|---|
| Sistema | OK | Limpieza de Componentes y/o equipos en general del Sistema |

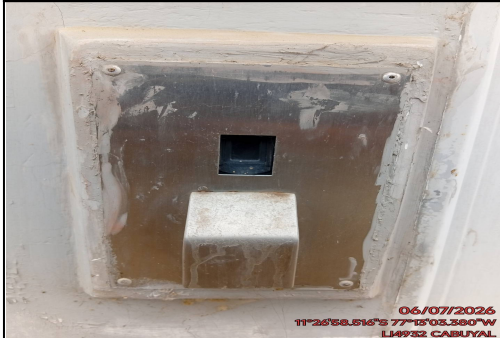
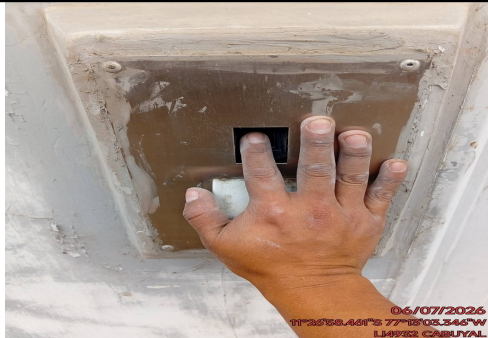
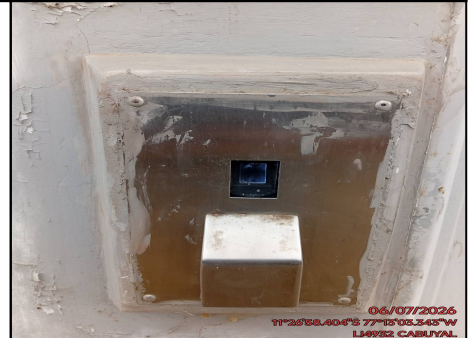
### REVISIÓN DEL BUEN FUNCIONAMIENTO DE LA LECTORA

| CHECKLIST - SISTEMA DE SEGURIDAD | | |
|---|---|---|
| Lector de Huella | OK | Verificar el buen funcionamiento de la lectora |

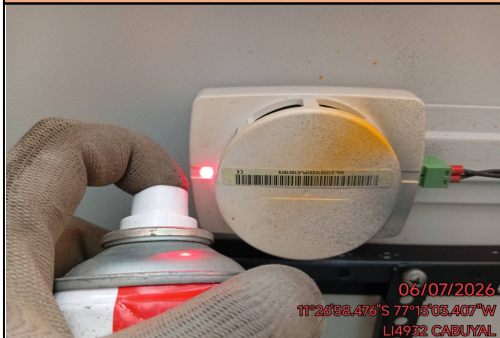
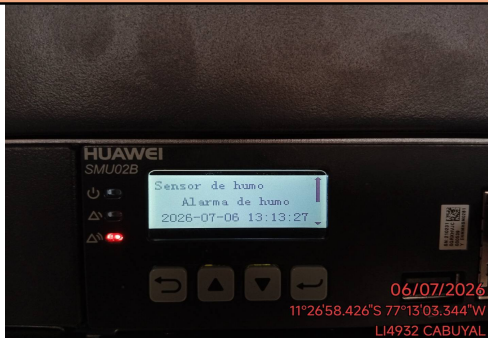
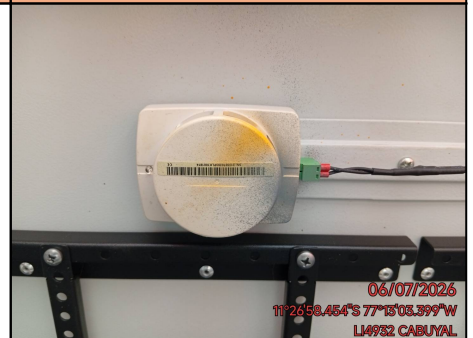
### REVISIÓN DEL FUNCIONAMIENTO DEL SENSOR DE HUMO

| CHECKLIST - SISTEMA DE SEGURIDAD | | |
|---|---|---|
| Sensor de Humo | OK | Revisión estado del sensor de Humo |
| Sensor de Humo | OK | Verificar activación de la sirena y alarma generada en NOC |

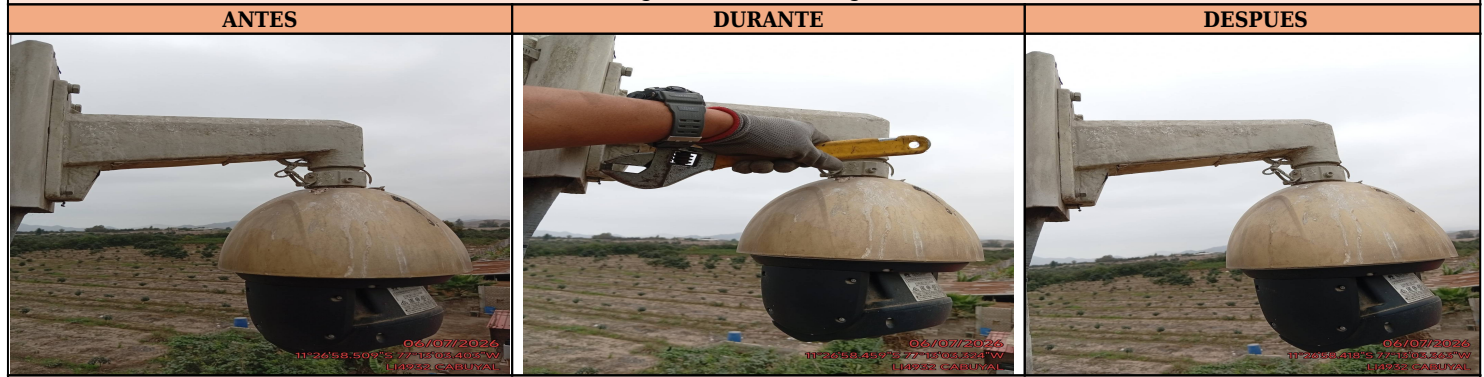
## REVISIÓN DE SUJECCIÓN Y ANCLAJES DE CÁMARA

| CHECKLIST - SISTEMA DE SEGURIDAD | | |
|---|---|---|
| Cámara | OK | Revisión de sujeción y anclajes de la Cámara |

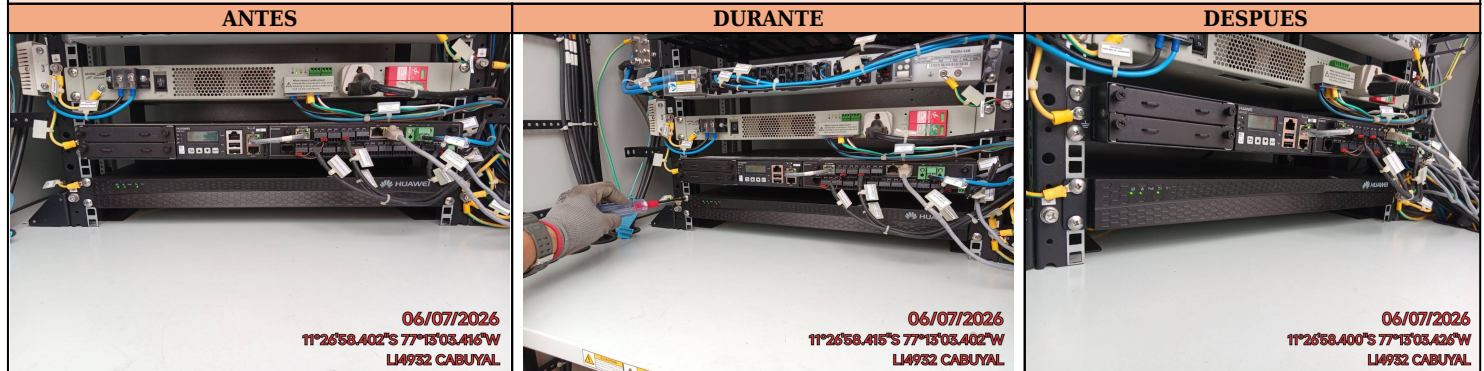
## REVISIÓN DEL EQUIPO DE GRABACIÓN (VCN510 - 8P)

| CHECKLIST - SISTEMA DE SEGURIDAD | | |
|---|---|---|
| Grabador de Video | OK | Verificar grabación local desde el NOC |
