## REPORTE FOTOGRÁFICO - Sistema de Energia LBT

Nombre de la Estacion: CABUYAL  
Nombre de Localidad: HUARAL  
Fecha: 06/07/2026 - 06/07/2026  
Direccion: ENTRADA SUAREZ S/N - CP CABUYAL  
ID site: LI4932  
CRQ: CRQ00000095402

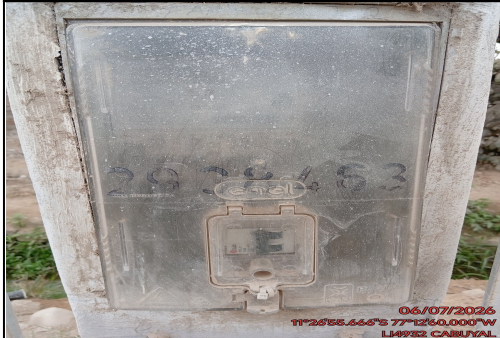
#### ANTES

### LIMPIEZA Y MEDICION DE AISLAMIENTO DE CONDUCTOR
