## REPORTE FOTOGRÁFICO - Sistema de Climatización A/A

**Nombre de la Estación:** HUANCAYA  
**Nombre de Localidad:** HUANCAYA  
**Fecha:** 07/07/2026 - 07/07/2026  
**Dirección:** CENTRO POBLADO HUANCAYA  
**ID site:** LI5628  
**CRQ:** CRQ00000095573

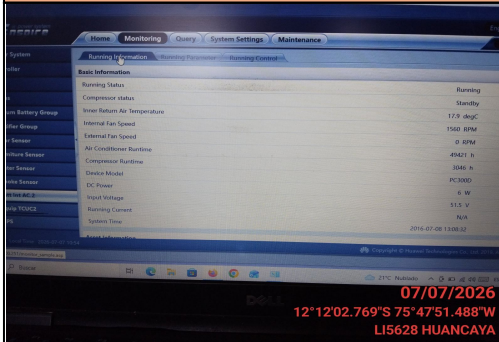
#### ANTES

### VERIFICACION DE PARAMETROS DE OPERACION: TEMPERATURA [°C]

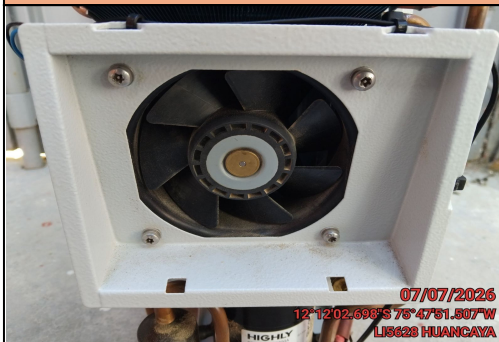
#### ANTES

### LIMPIEZA DE MOTOR DEL CONDENSADOR

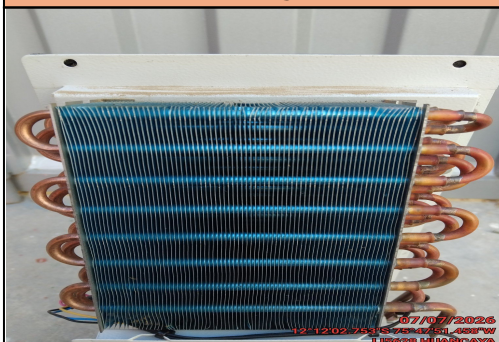
#### ANTES

### LIMPIEZA DE SERPENTIN DEL CONDENSADOR
