## REPORTE FOTOGRÁFICO - Sistema de Obras Civiles / Seguridad Exterior

**Nombre de la Estacion:** SANTIAGO DE ANCHUCAYA  
**Nombre de Localidad:** SANTIAGO DE ANCHUCAYA  
**Fecha:** 07/07/2026 - 07/07/2026  
**Direccion:** PREDIO RURAL CHAINGA - SECTOR PAMPA INGA - CP SANTIAGO DE ANCHUCAYA  
**ID site:** LI5240  
**CRQ:** CRQ000000095556

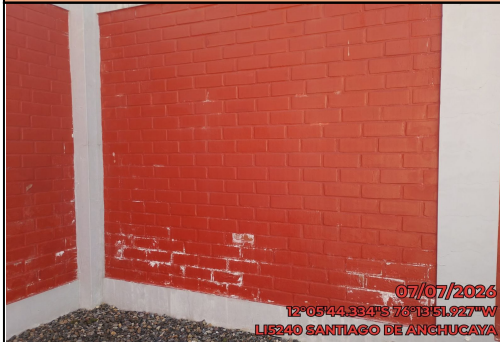
#### ANTES

### REVISION DEL ESTADO DE COLUMNAS Y VIGAS

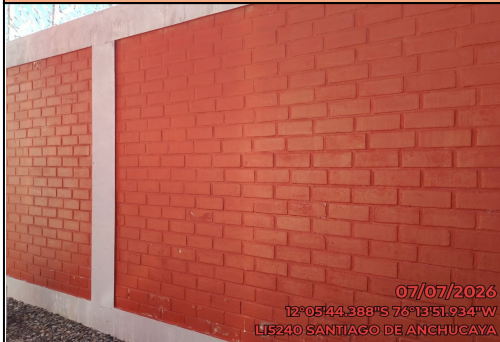
#### ANTES

### REVISION DEL ESTADO DEL CERCO PERIMETRICO

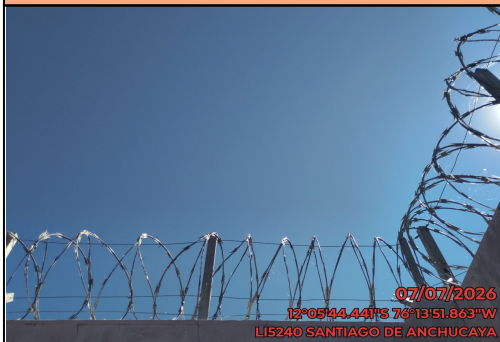
#### ANTES

### REVISION DEL ESTADO DE LA CONCERTINA

| CHECKLIST - OBRA CIVIL | | |
|---|---|---|
| Concertina | OK | Verificar el estado de la concertina |
