# REPORTE FOTOGRÁFICO - Sistema de Obras Civiles / Seguridad Exterior

**Nombre de la Estacion:** FUMAGACHI  
**Nombre de Localidad:** HUAURA  
**Fecha:** 07/07/2026 - 07/07/2026  
**Dirección:** PARCELA A29 EX FUNDO CHACACA (ALT KM 156 CA PANAMERICANA NORTE)  
**ID site:** LI1565  
**CRQ:** CRQ000000095533

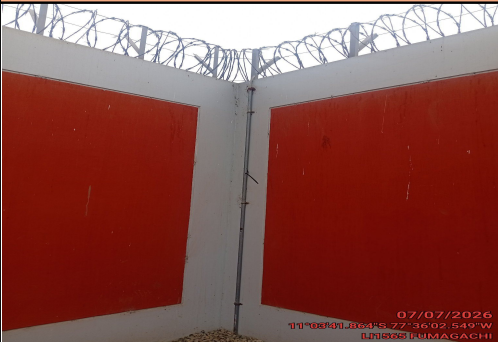
### ANTES

## REVISION DEL ESTADO DE COLUMNAS Y VIGAS

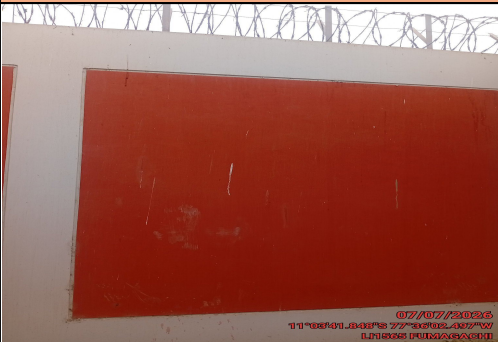
### ANTES

## REVISION DEL ESTADO DEL CERCO PERIMETRICO

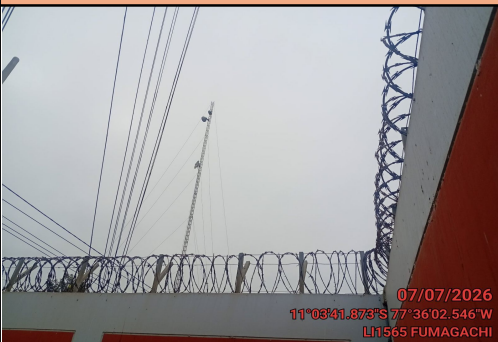
### ANTES

## REVISION DEL ESTADO DE LA CONCERTINA
