## REPORTE FOTOGRÁFICO - Sistema de Climatización A/A

**Nombre de la Estación:** FUMAGACHI  
**Nombre de Localidad:** HUAURA  
**Fecha:** 07/07/2026 - 07/07/2026  
**Dirección:** PARCELA A29 EX FUNDO CHACACA (ALT KM 156 CA PANAMERICANA NORTE)  
**ID site:** LI1565  
**CRQ:** CRQ000000095533

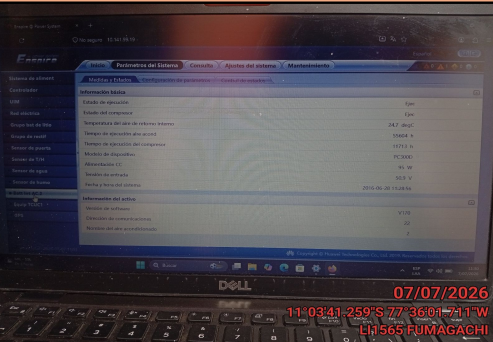
#### ANTES

### VERIFICACION DE PARAMETROS DE OPERACION: TEMPERATURA [°C]

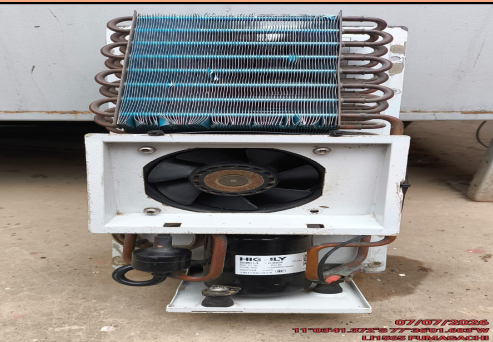
#### ANTES

### LIMPIEZA DE MOTOR DEL CONDENSADOR

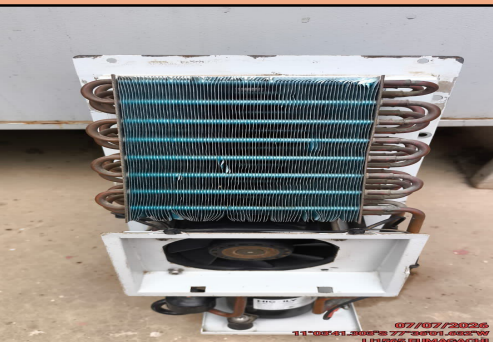
#### ANTES

### LIMPIEZA DE SERPENTIN DEL CONDENSADOR
