## REPORTE FOTOGRÁFICO - SUPERVISION

**Nombre de la Estacion:** SANTIAGO DE ANCHUCAYA  
**Nombre de Localidad:** SANTIAGO DE ANCHUCAYA  
**Fecha:** 07/07/2026 - 07/07/2026  
**Dirección:** PREDIO RURAL CHAINGA - SECTOR PAMPA INGA - CP SANTIAGO DE ANCHUCAYA  
**ID site:** LI5240  
**CRQ:** CRQ000000095556

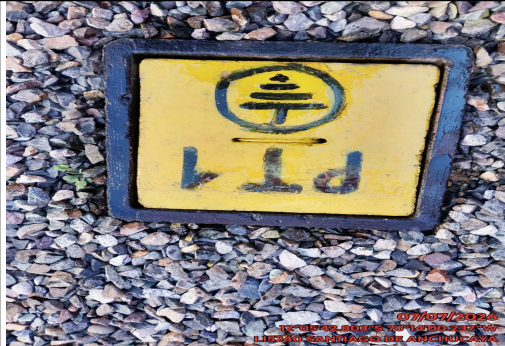
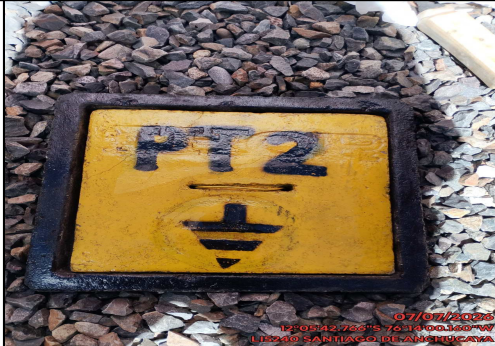
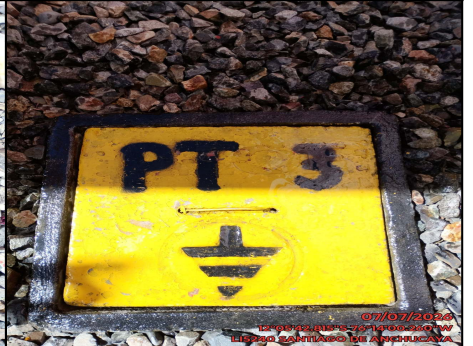
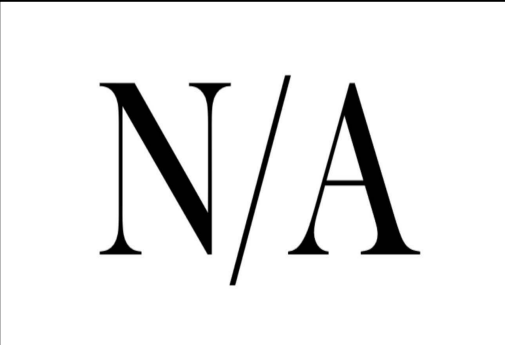
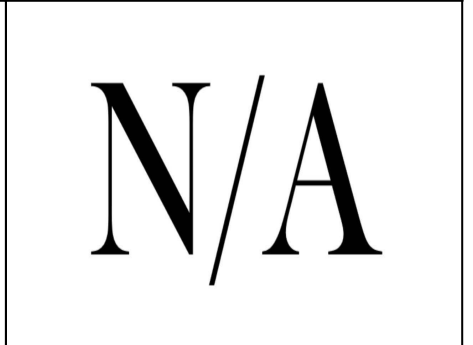
### TAPAS STAP: PINTADO DE TAPAS SEGUN PLANO SPAT

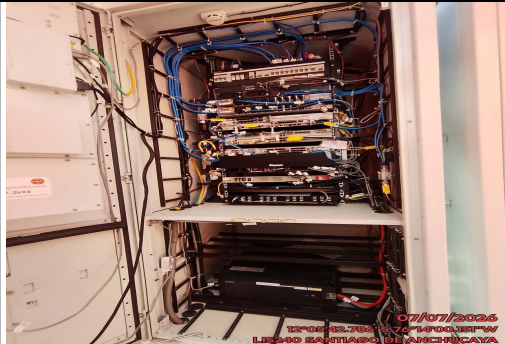
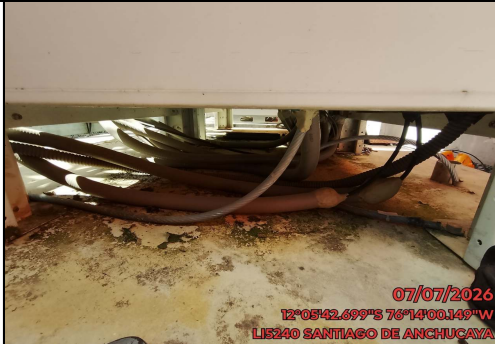
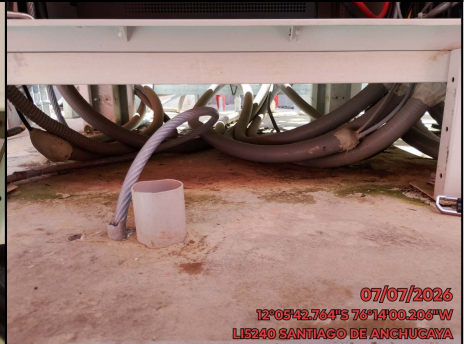
### LIMPIEZA GABINETE: LIMPIEZA DENTRO, PARTE POSTERIOR, PARTE BAJA Y ENTRE LOS GABINETES

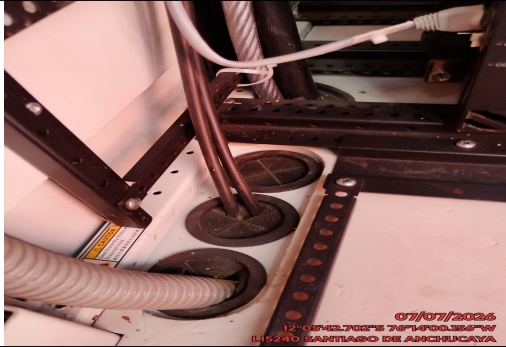
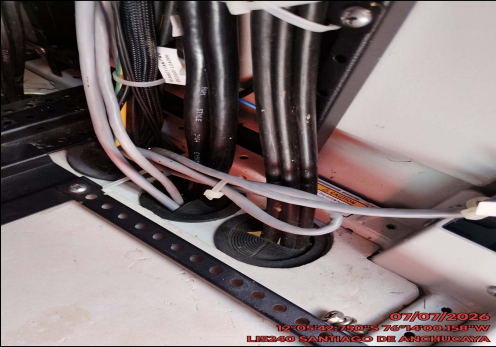
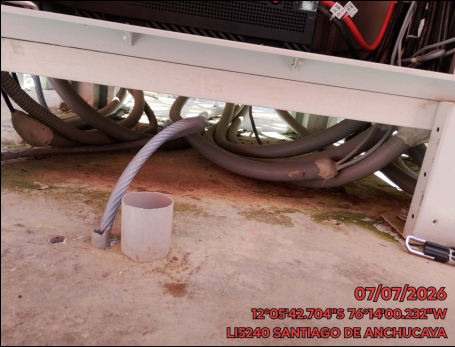
| SELLADO: SELLADO DE EQUIPOS Y DUCTOS POR DONDE INGRESAN LOS CABLES AL GABINETE (CON SIKAFLEX) | | |

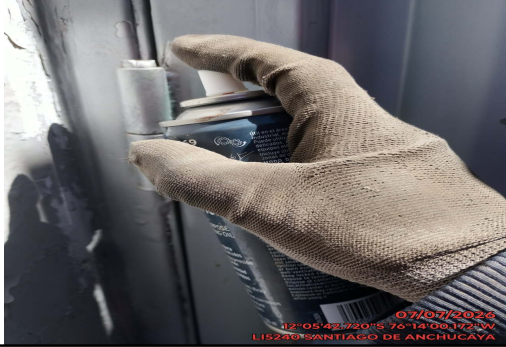
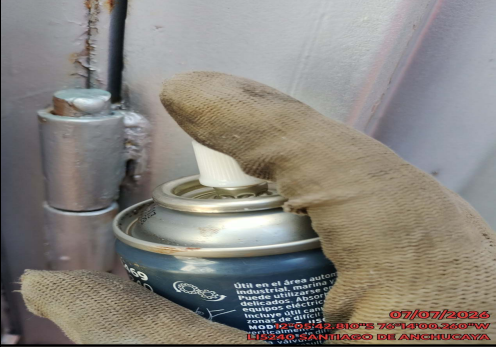
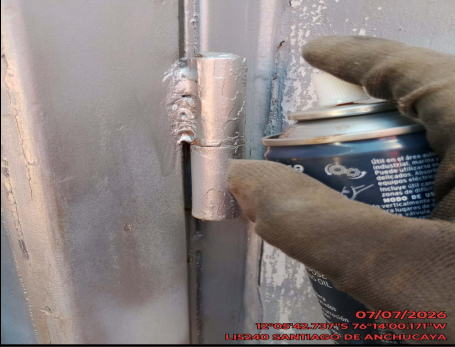
| SELLADO: SELLADO DE EQUIPOS Y DUCTOS POR DONDE INGRESAN LOS CABLES AL GABINETE (CON SIKAFLEX) | | |
|---|---|---|
| ACEITADO: ACEITADO DE PUERTAS Y CANDADOS | | |

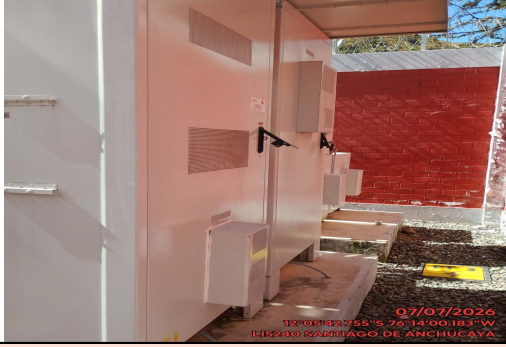
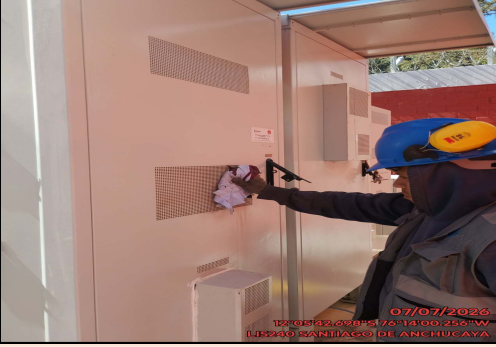
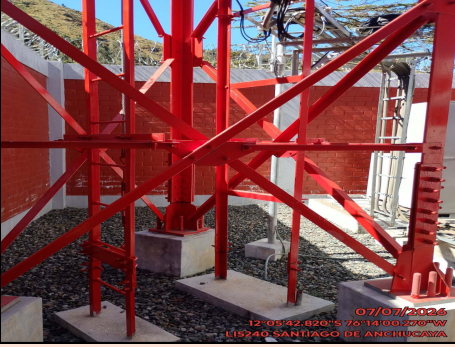
| SELLADO: SELLADO DE EQUIPOS Y DUCTOS POR DONDE INGRESAN LOS CABLES AL GABINETE (CON SIKAFLEX) | | |
|---|---|---|
| LIMPIEZA INTERIOR: LIMPIEZA INTERIOR DEL SITE / DESMALEZADO | | |

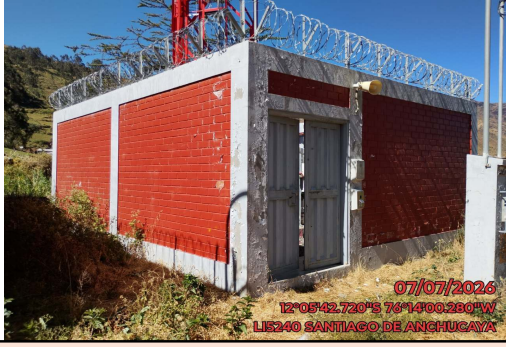
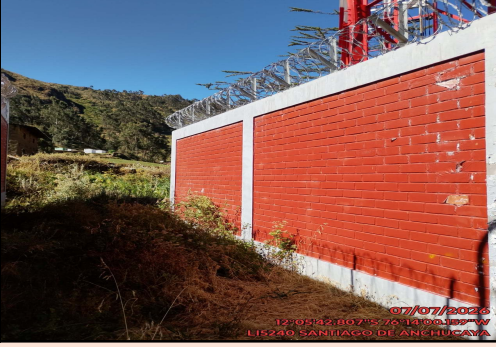
| SELLADO: SELLADO DE EQUIPOS Y DUCTOS POR DONDE INGRESAN LOS CABLES AL GABINETE (CON SIKAFLEX) | | |
|---|---|---|
| LIMPIEZA EXTERIOR: LIMPIEZA EXTERIOR DEL SITE / DESMALEZADO | | |

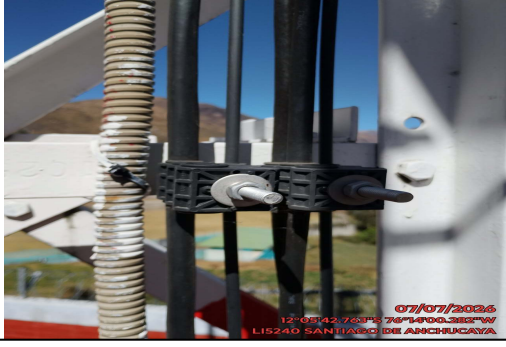
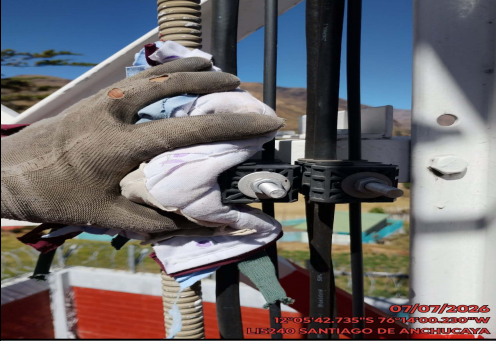
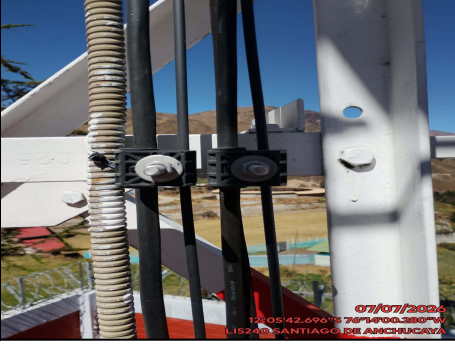
| SELLADO: SELLADO DE EQUIPOS Y DUCTOS POR DONDE INGRESAN LOS CABLES AL GABINETE (CON SIKAFLEX) | | |
|---|---|---|
| CLAMPS: REVISION DE CLAMPS EN CABLES IF, FO Y ENERGIZADO DE RRU's | | |

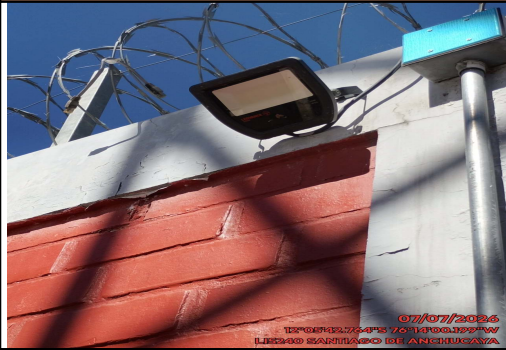
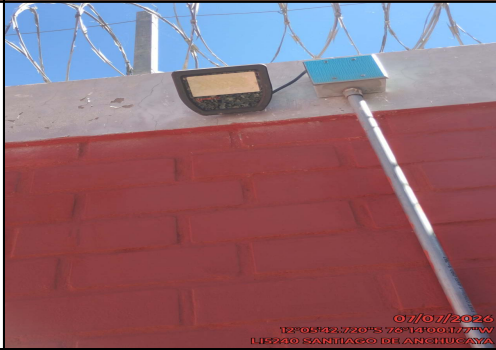
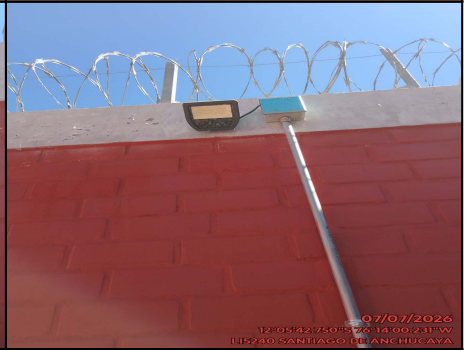
## REVISION DEL ESTADO DE LUMINARIA DE EMERGENCIA (LUMINARIA ENCENDIDA Y APAGADA)

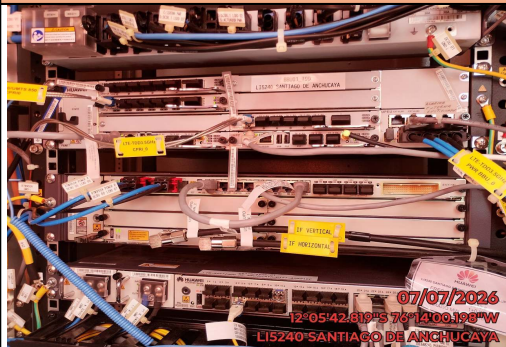
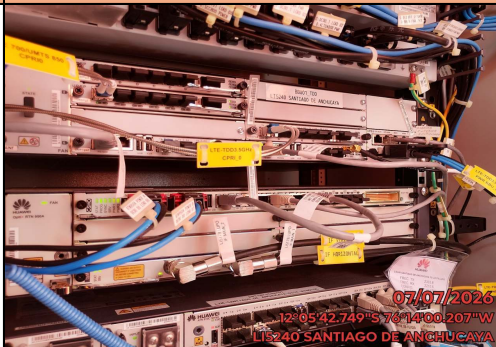
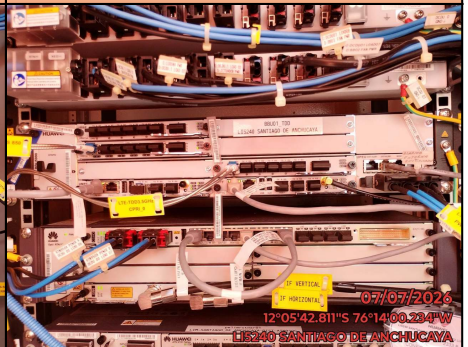
## ETIQUETADO DE DATOS, POWER, TIERRA DE IDU Y TIERRA DE BBU CORRECTAMENTE ETIQUETADOS

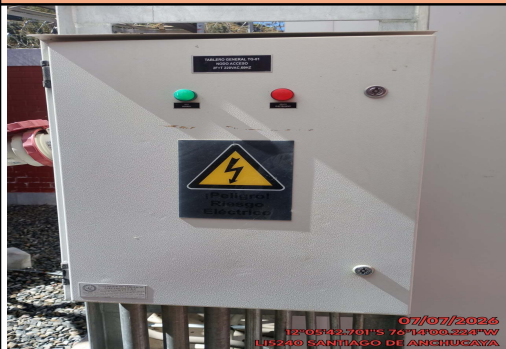
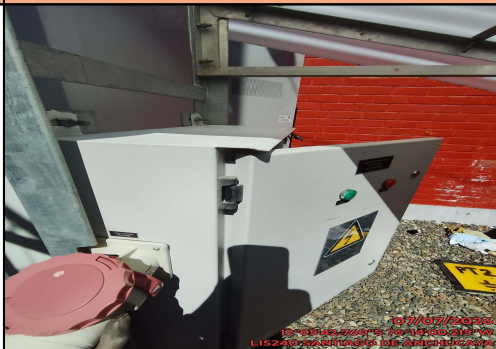
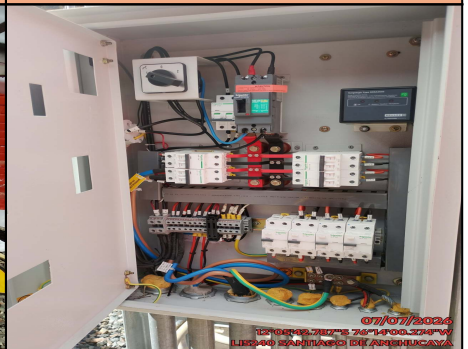
## TABLERO PRONATEL: REVISION DEL ESTADO FISICO DE TABLERO (CORROSION / OXIDO)

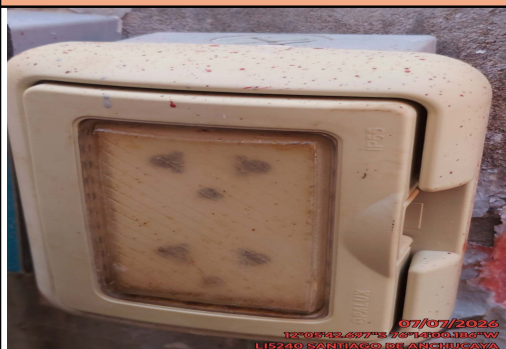
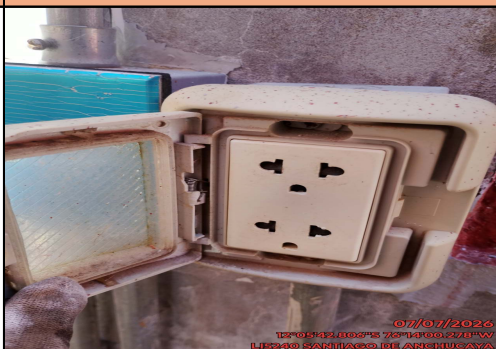
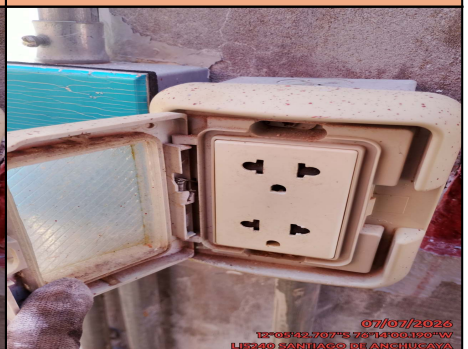
## TOMACORRIENTES: REVISION DEL ESTADO FISICO DE TOMACORRIENTES

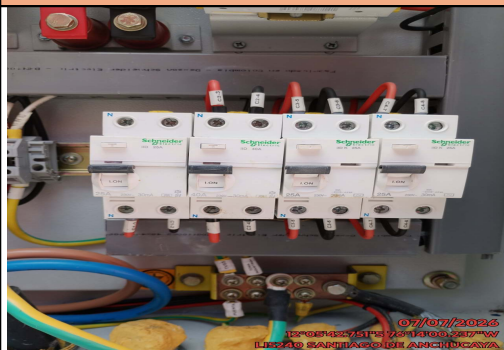
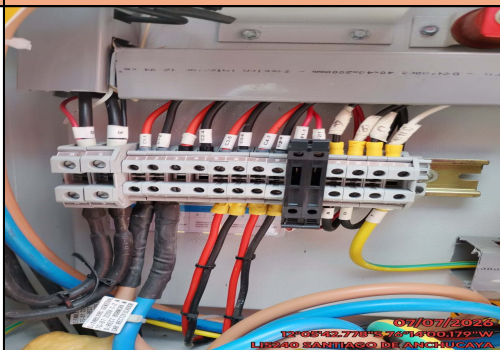
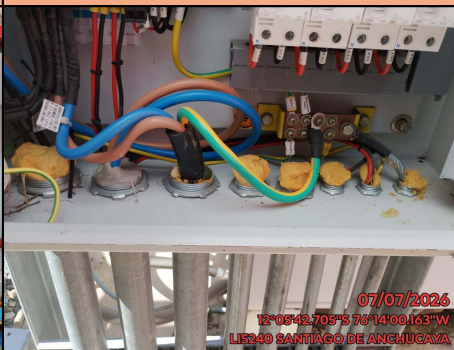
**BORNERAS: DETECCION DE TERMINALES DE CABLES EN TABLERO GENERAL SIN BORNERA**

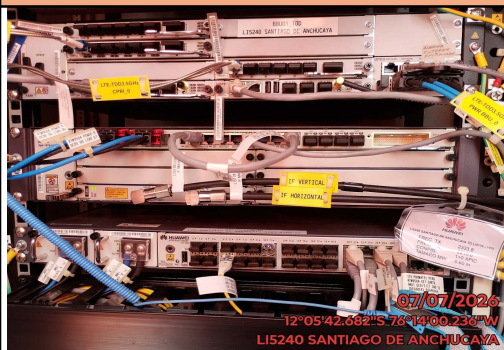
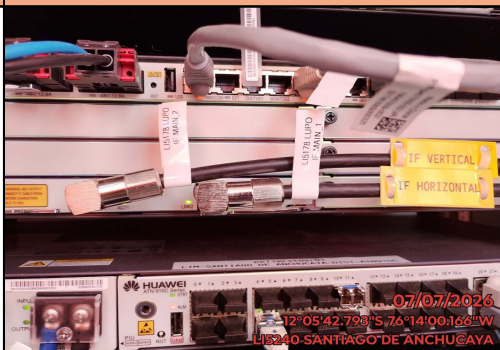
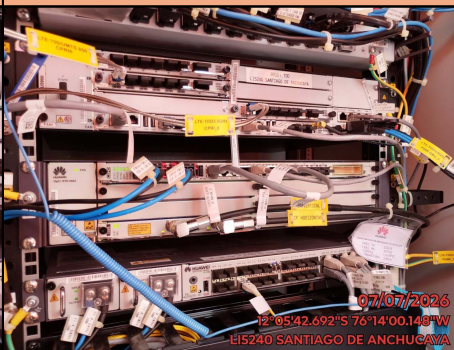
**CONECTORES: DETECCION DE CONECTORES FI EN IDU SIN PROTECCION DE MANGA TERMOCONTRAIBLE**
