## REPORTE FOTOGRÁFICO - SUPERVISION

**Nombre de la Estacion:** FUMAGACHI  
**Nombre de Localidad:** HUAURA  
**Fecha:** 07/07/2026 - 07/07/2026  
**Direccion:** PARCELA A29 EX FUNDO CHACACA (ALT KM 156 CA PANAMERICANA NORTE)  
**ID site:** LI1565  
**CRQ:** CRQ000000095533

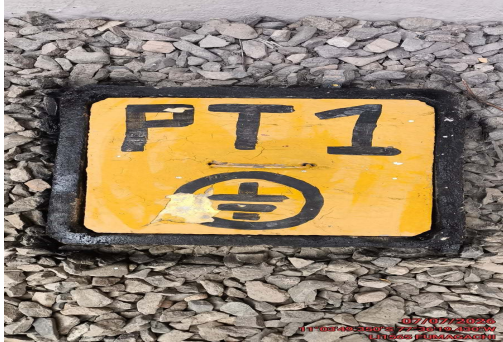
FOTO 1

### TAPAS STAP: PINTADO DE TAPAS SEGUN PLANO SPAT

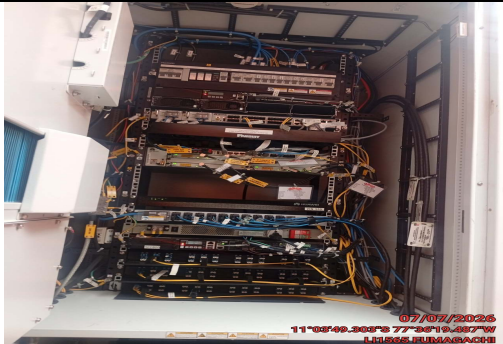
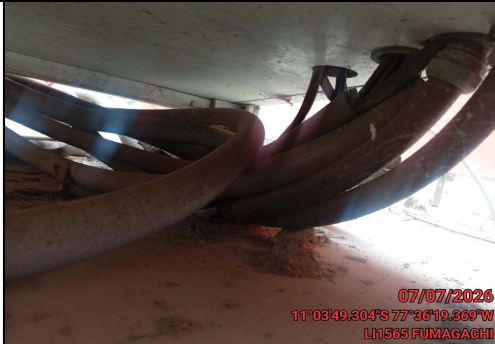
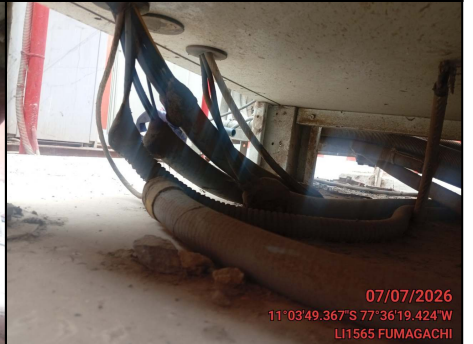
### LIMPIEZA GABINETE: LIMPIEZA DENTRO, PARTE POSTERIOR, PARTE BAJA Y ENTRE LOS GABINETES

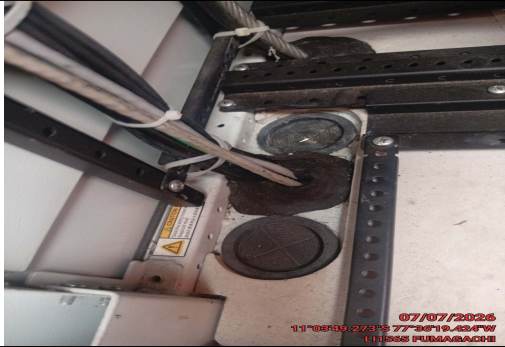
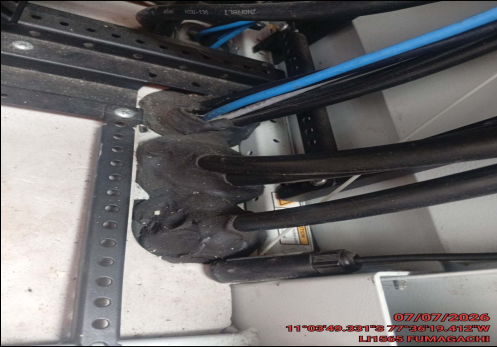
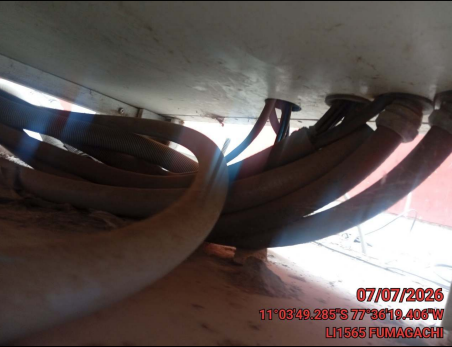
| SELLADO: SELLADO DE EQUIPOS Y DUCTOS POR DONDE INGRESAN LOS CABLES AL GABINETE (CON SIKAFLEX) | | |

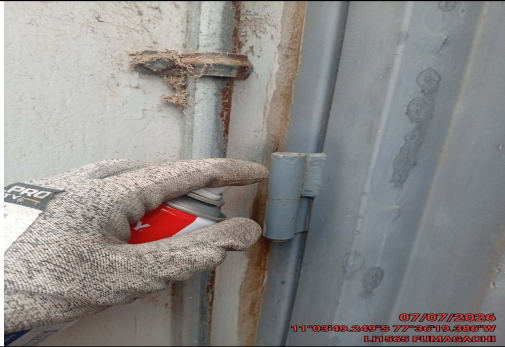
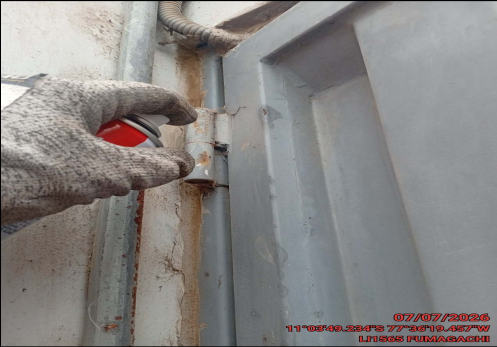
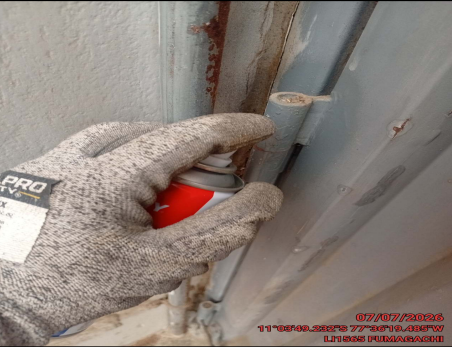
| SELLADO: SELLADO DE EQUIPOS Y DUCTOS POR DONDE INGRESAN LOS CABLES AL GABINETE (CON SIKAFLEX) | | |
|---|---|---|
| ACEITADO: ACEITADO DE PUERTAS Y CANDADOS | | |

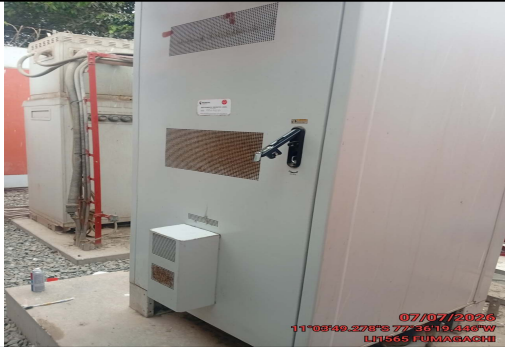
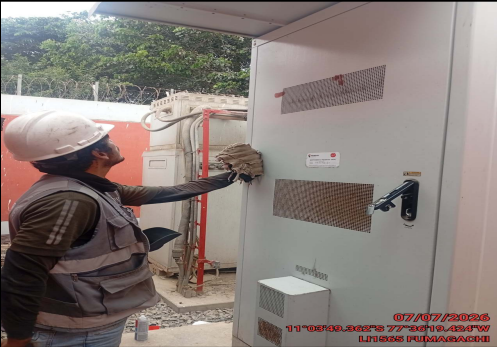
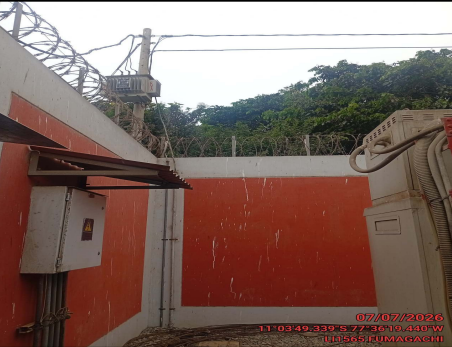
| SELLADO: SELLADO DE EQUIPOS Y DUCTOS POR DONDE INGRESAN LOS CABLES AL GABINETE (CON SIKAFLEX) | | |
|---|---|---|
| LIMPIEZA INTERIOR: LIMPIEZA INTERIOR DEL SITE / DESMALEZADO | | |

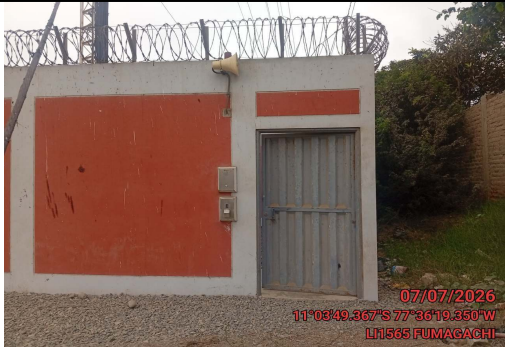
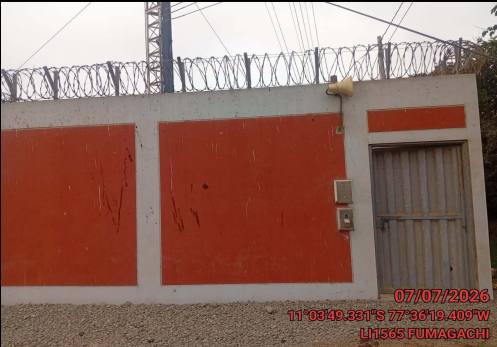
| SELLADO: SELLADO DE EQUIPOS Y DUCTOS POR DONDE INGRESAN LOS CABLES AL GABINETE (CON SIKAFLEX) | | |
|---|---|---|
| LIMPIEZA EXTERIOR: LIMPIEZA EXTERIOR DEL SITE / DESMALEZADO | | |

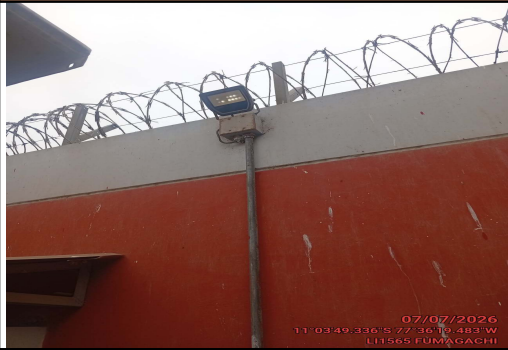
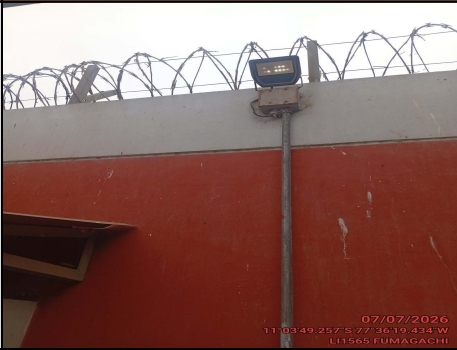
REVISION DEL ESTADO DE LUMINARIA DE EMERGENCIA (LUMINARIA ENCENDIDA Y APAGADA)

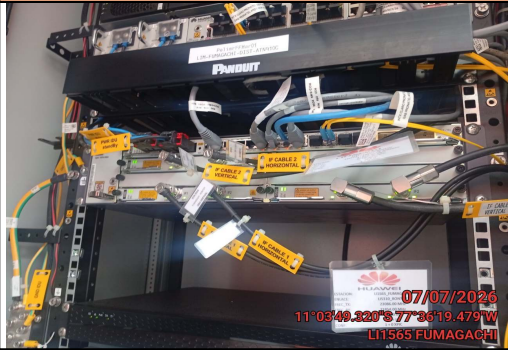
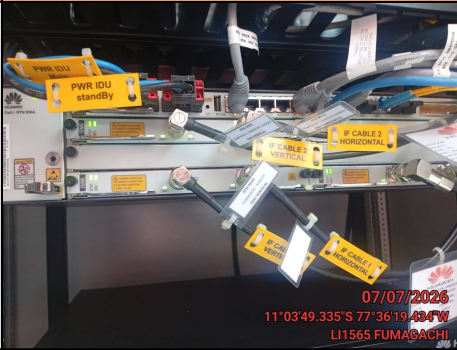
ETIQUETADO DE DATOS, POWER, TIERRA DE IDU Y TIERRA DE BBU CORRECTAMENTE ETIQUETADOS

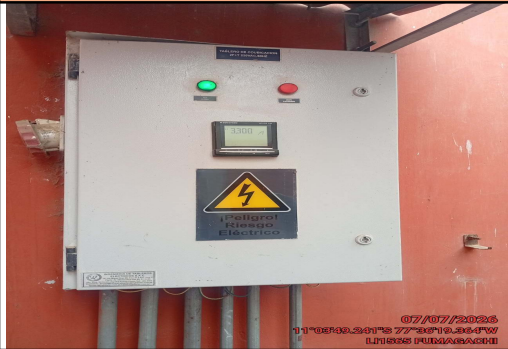
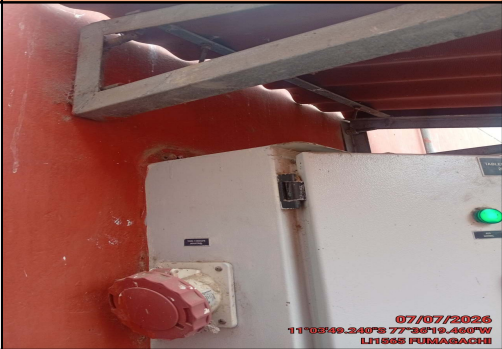
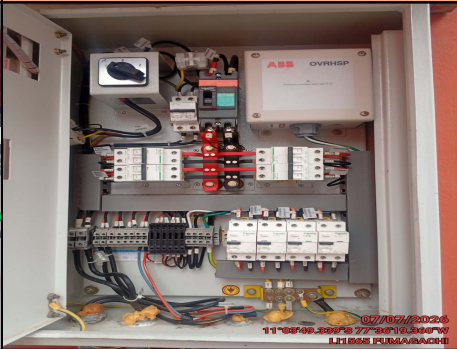
TABLERO PRONATEL: REVISION DEL ESTADO FISICO DE TABLERO (CORROSION / OXIDO)

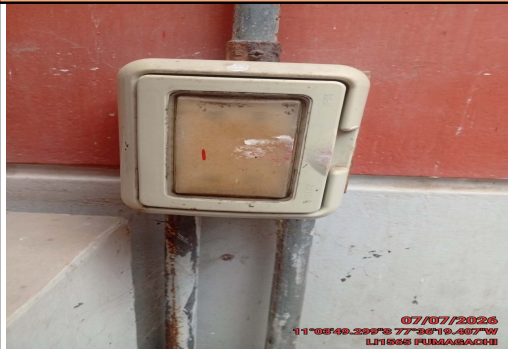
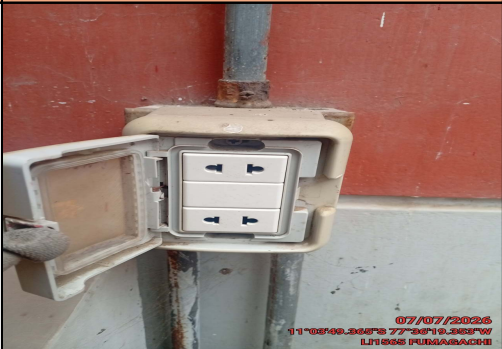
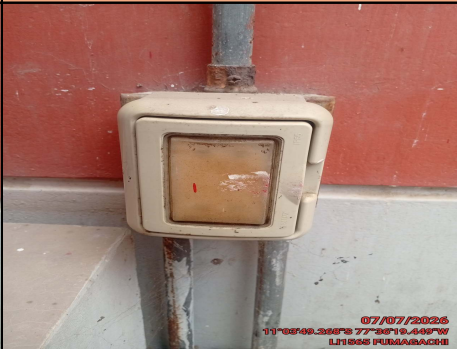
TOMACORRIENTES: REVISION DEL ESTADO FISICO DE TOMACORRIENTES

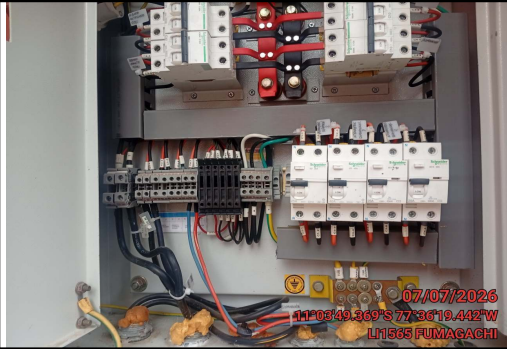
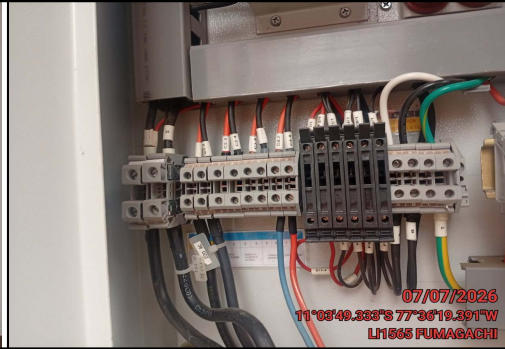
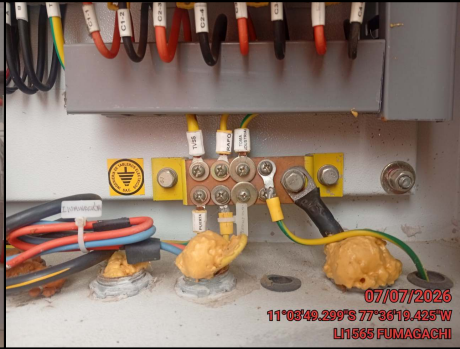
**BORNERAS: DETECCION DE TERMINALES DE CABLES EN TABLERO GENERAL SIN BORNERA**

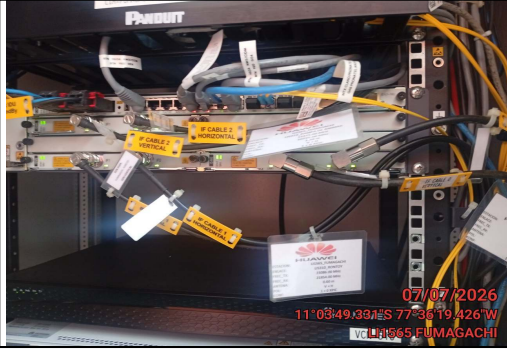
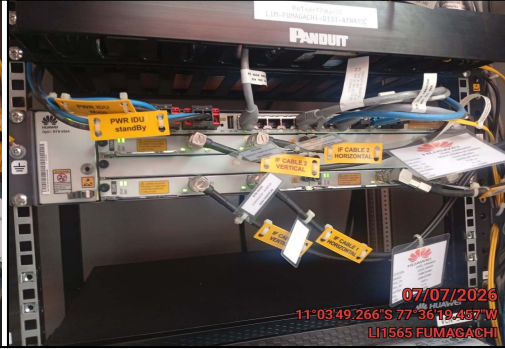
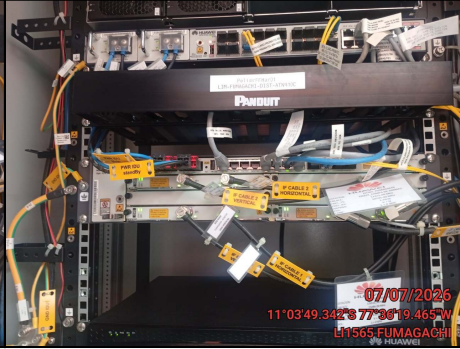
**CONECTORES: DETECCION DE CONECTORES FI EN IDU SIN PROTECCION DE MANGA TERMOCONTRAIBLE**
