## REPORTE FOTOGRÁFICO - TORRES

**Nombre de la Estacion:** SANTIAGO DE ANCHUCAYA  
**Nombre de Localidad:** SANTIAGO DE ANCHUCAYA  
**Fecha:** 07/07/2026 - 07/07/2026  
**Dirección:** PREDIO RURAL CHAINGA - SECTOR PAMPA INGA - CP SANTIAGO DE ANCHUCAYA  
**ID site:** LI5240  
**CRQ:** CRQ000000095556

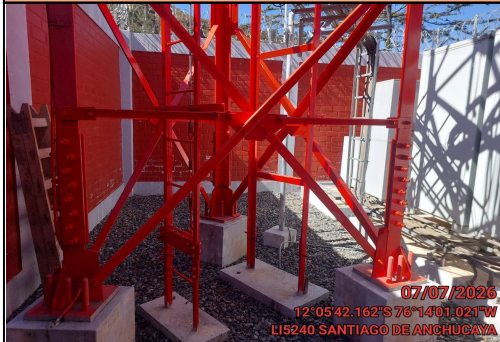
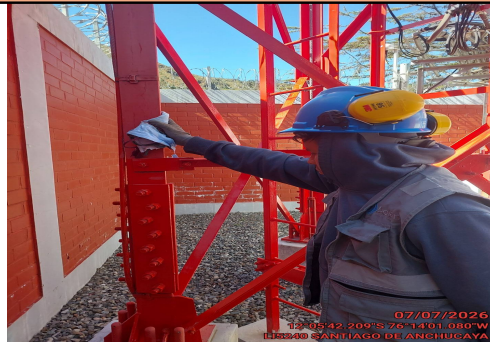
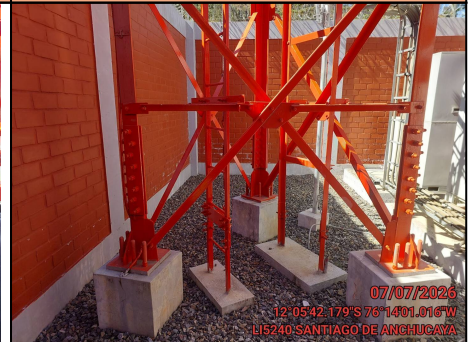
### PINTURA Y GALVANIZADO: VERIFICAR EL ESTADO DE LA PINTURA Y GALVANIZADO

| CHECKLIST - TORRES | | |
|---|---|---|
| Pintura | OK | Verificar visualmente el estado de pintado y realizar el resane de existir puntos con presencia de corrosión |

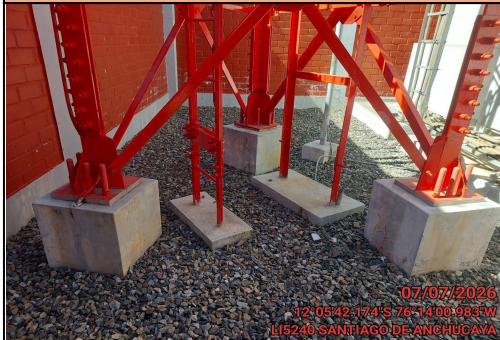
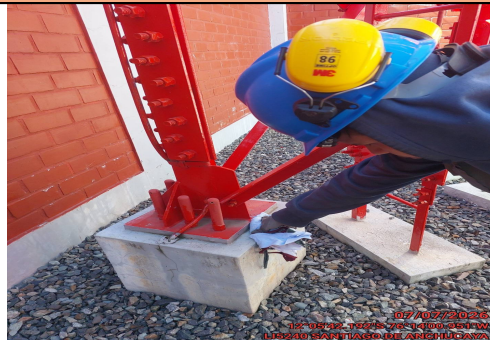
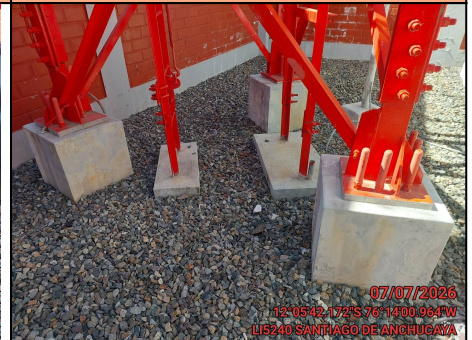
### BASES DEL CONCRETO: REVISION DEL ESTADO DE LAS BASES DEL CONCRETO

| CHECKLIST - TORRES | | |
|---|---|---|
| Bases | OK | Verificar las bases de la torre |

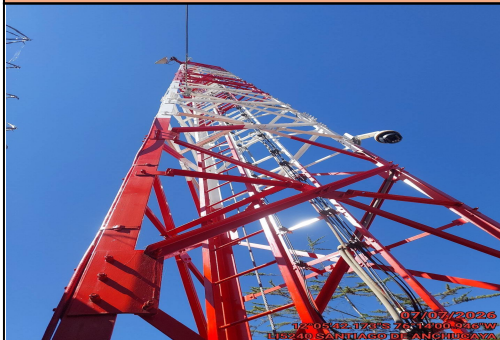
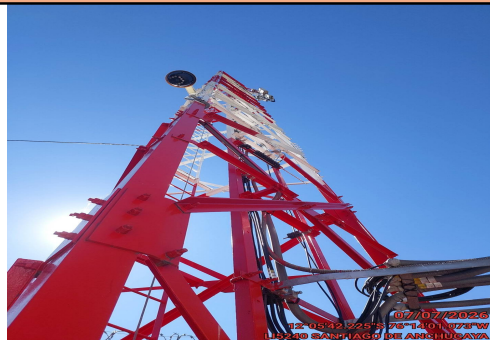
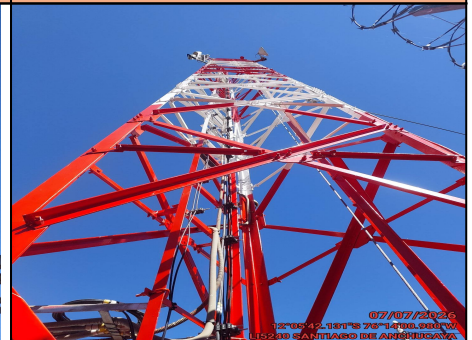
### PERFILES Y CUERPOS: REVISION DE LOS PERFILES, CUERPOS

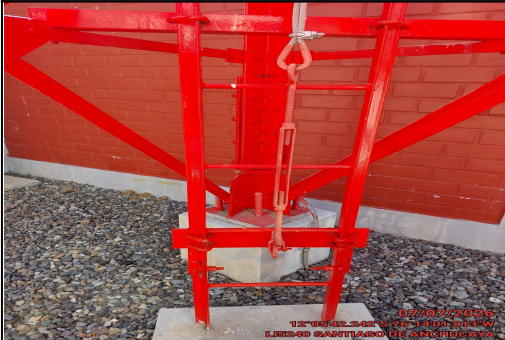
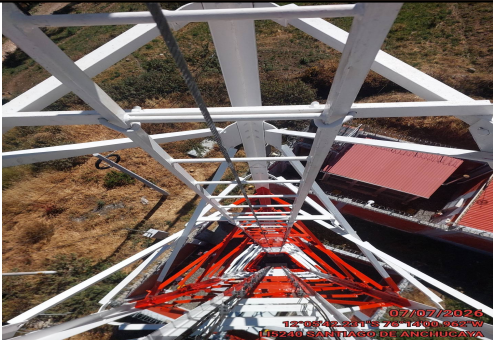
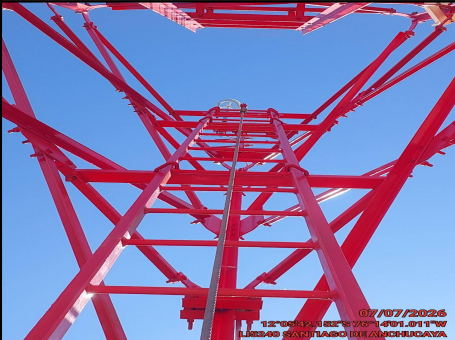
## ESCALERILLA: REVISION DEL ESTADO DE LAS ESCALERILLAS

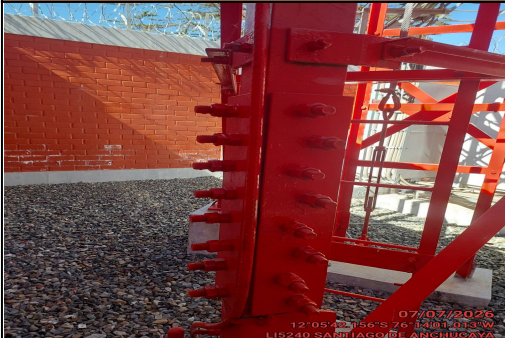
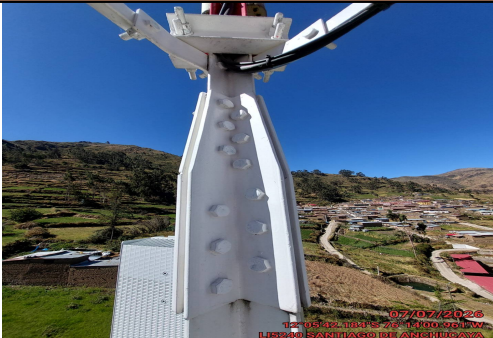
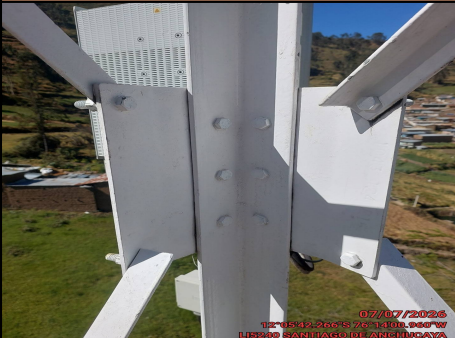
## PERNOS Y TUERCAS: REVISION DEL ESTADO DE LOS PERNOS Y LAS TUERCAS

| CHECKLIST - TORRES | | |
|---|---|---|
| Pernos | OK | Realizar inspección visual y ajuste de pernos |

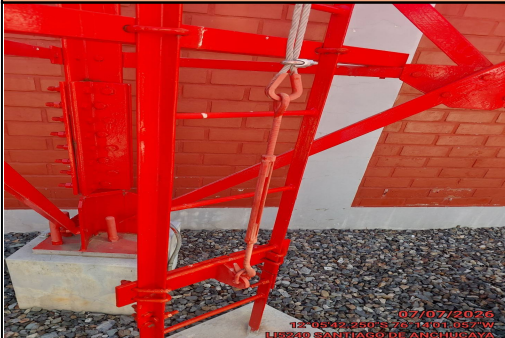
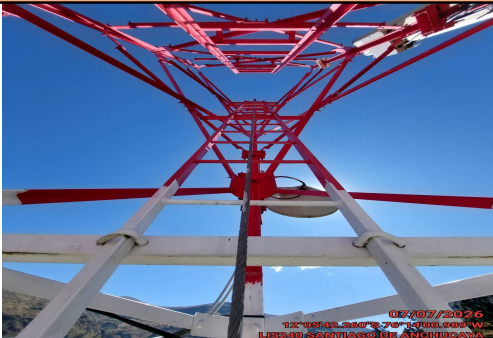
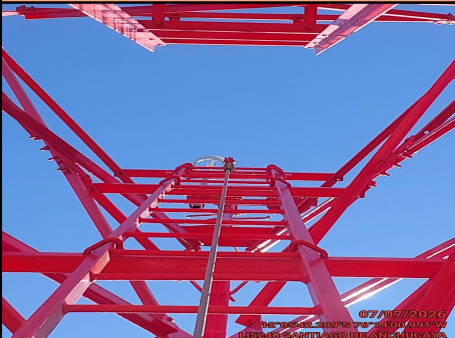
## LINEA DE VIDA: REVISION DEL ESTADO DE LA LINEA DE VIDA

| CHECKLIST - TORRES | | |
|---|---|---|
| Línea de vida | OK | Verificar y ajustar la línea de vida |
