## REPORTE FOTOGRÁFICO - TORRES

**Nombre de la Estación:** FUMAGACHI  
**Nombre de Localidad:** HUAURA  
**Fecha:** 07/07/2026 - 07/07/2026  
**Dirección:** PARCELA A29 EX FUNDO CHACACA (ALT KM 156 CA PANAMERICANA NORTE)  
**ID site:** LI1565  
**CRQ:** CRQ000000095533

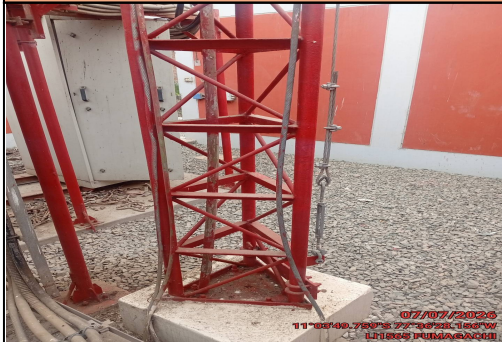
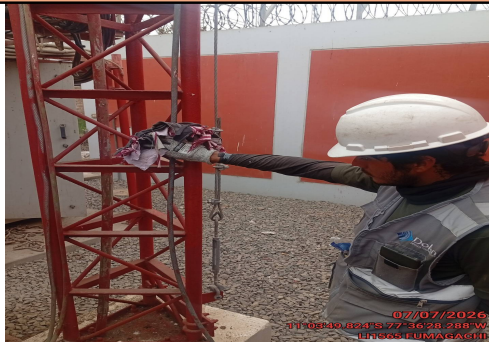
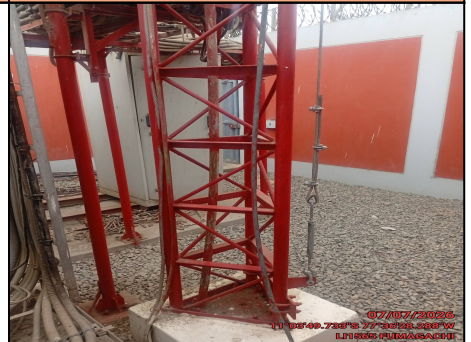
### PINTURA Y GALVANIZADO: VERIFICAR EL ESTADO DE LA PINTURA Y GALVANIZADO

| CHECKLIST - TORRES | | |
|---|---|---|
| Pintura | OK | Verificar visualmente el estado de pintado y realizar el resane de existir puntos con presencia de corrosión |

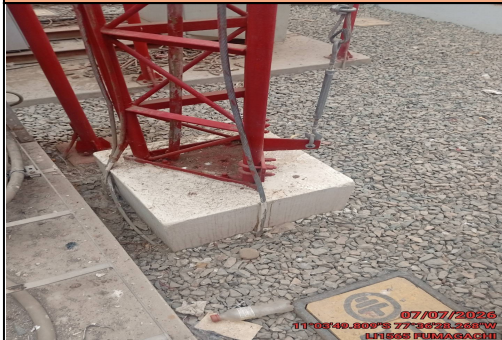
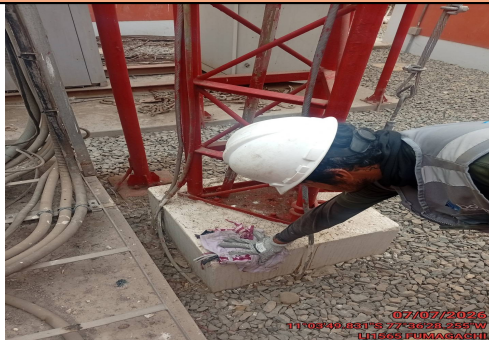
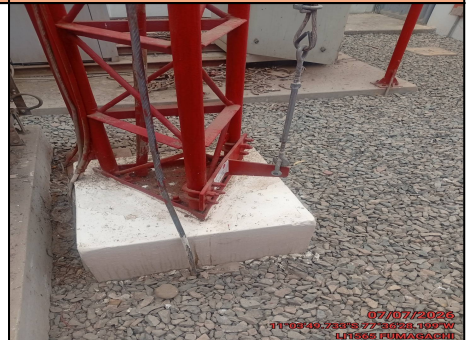
### BASES DEL CONCRETO: REVISION DEL ESTADO DE LAS BASES DEL CONCRETO

| CHECKLIST - TORRES | | |
|---|---|---|
| Bases | OK | Verificar las bases de la torre |

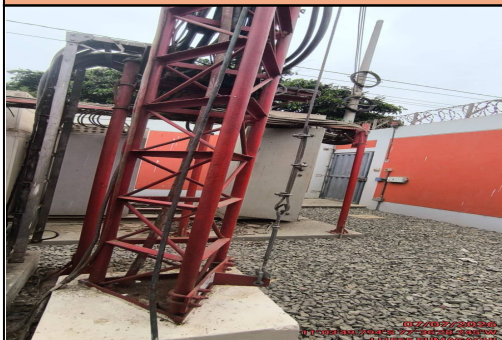
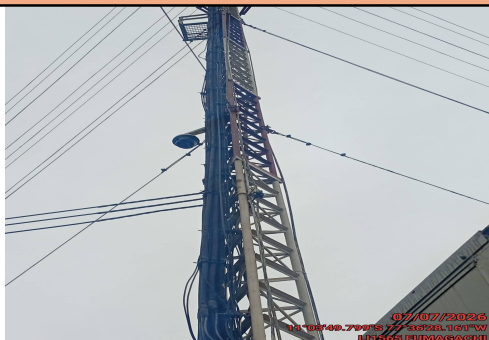
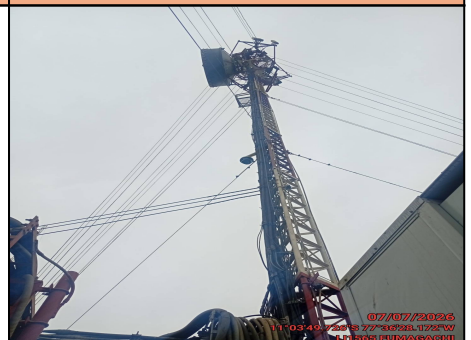
### PERFILES Y CUERPOS: REVISION DE LOS PERFILES, CUERPOS

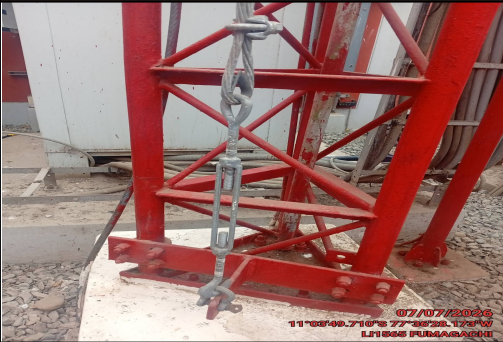
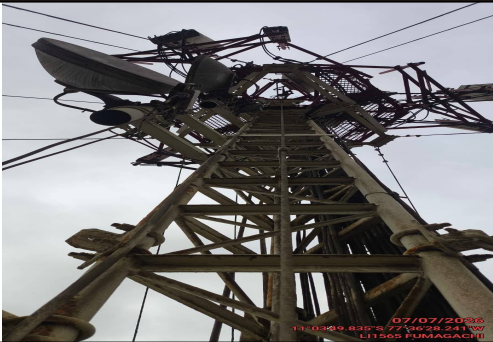
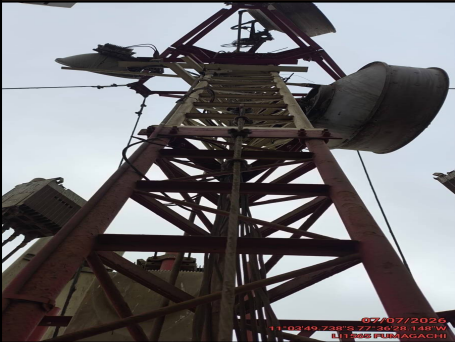
ESCALERILLA: REVISION DEL ESTADO DE LAS ESCALERILLAS

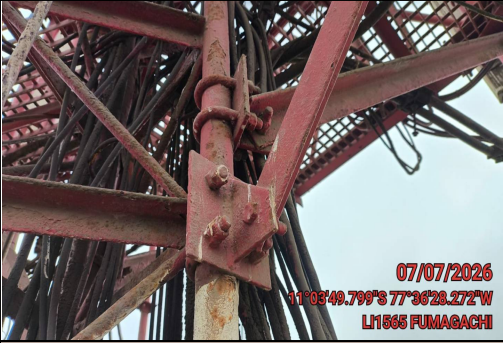
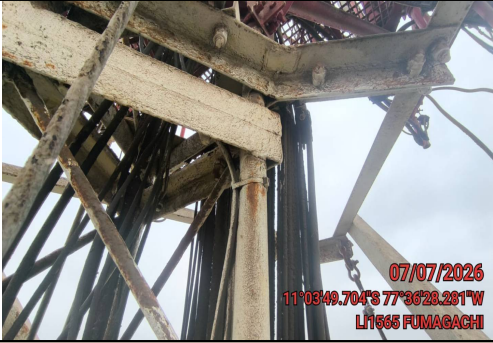
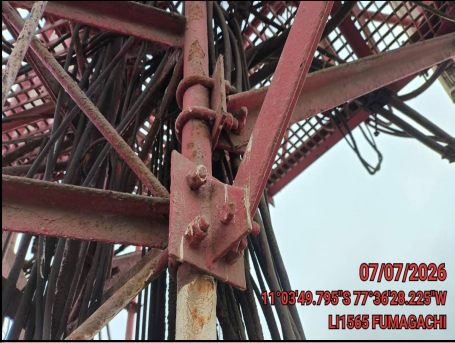
PERNOS Y TUERCAS: REVISION DEL ESTADO DE LOS PERNOS Y LAS TUERCAS

| CHECKLIST - TORRES | | |
|---|---|---|
| Pernos | OK | Realizar inspección visual y ajuste de pernos |

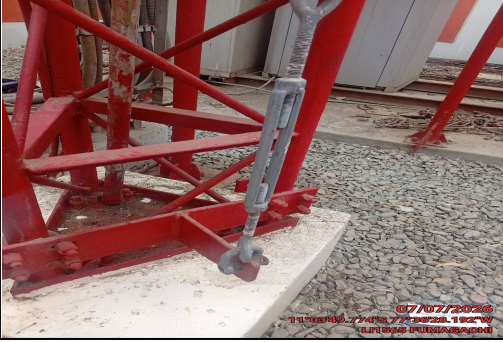
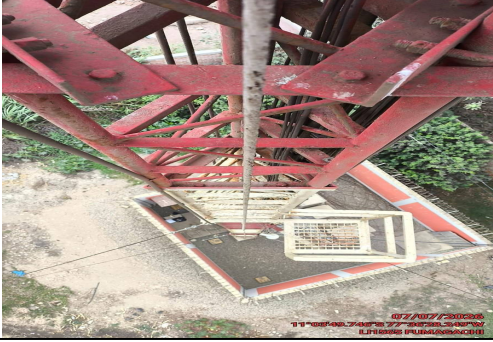
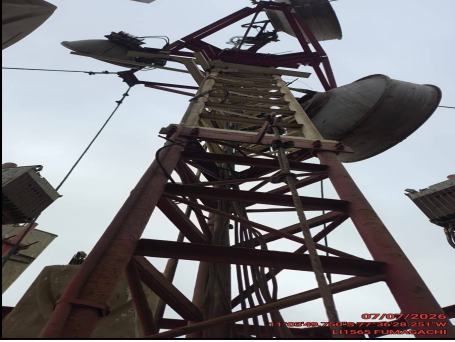
LINEA DE VIDA: REVISION DEL ESTADO DE LA LINEA DE VIDA

| CHECKLIST - TORRES | | |
|---|---|---|
| Línea de vida | OK | Verificar y ajustar la línea de vida |

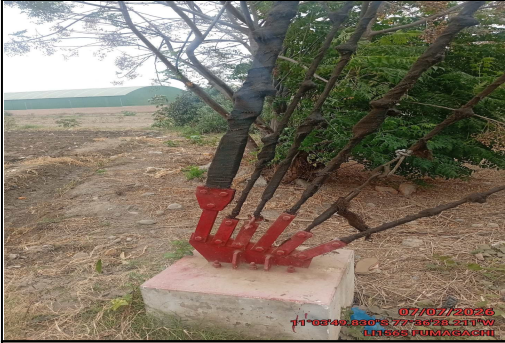
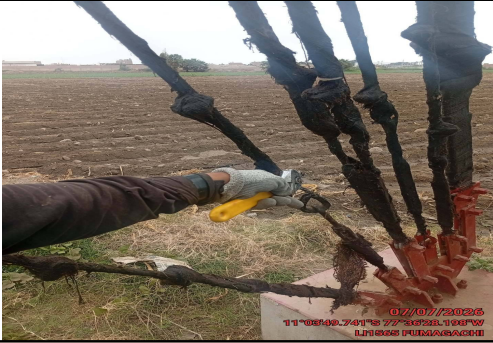
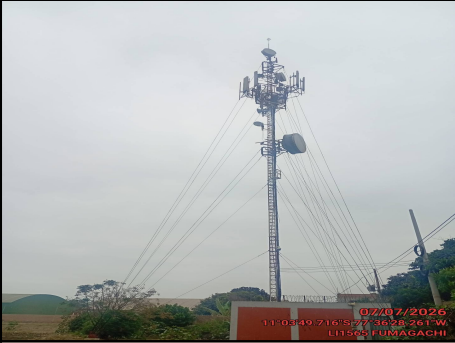
| TORRES VENTALA | | |
|---|---|---|
| VIENTOS : REVISION Y AJUSTE DE LOS VIENTOS (TIPO RETENIDA) | | |

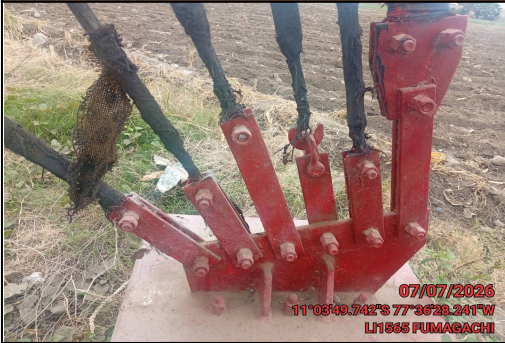
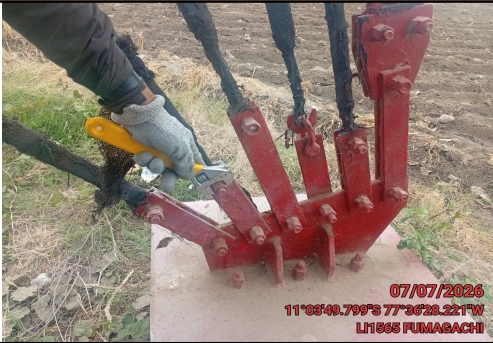
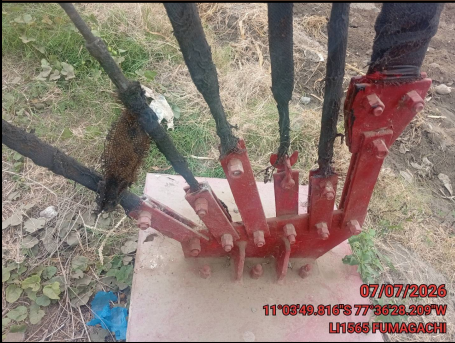
| TEMPLADORES: REVISION DEL ESTADO DE LOS TEMPLADORES | | |

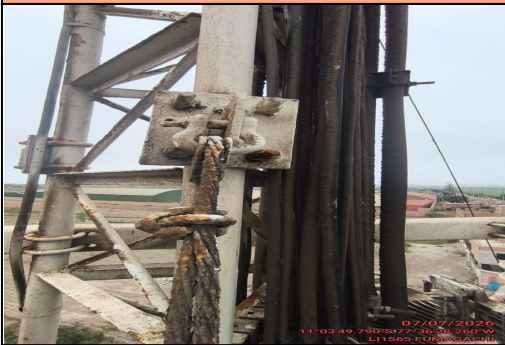
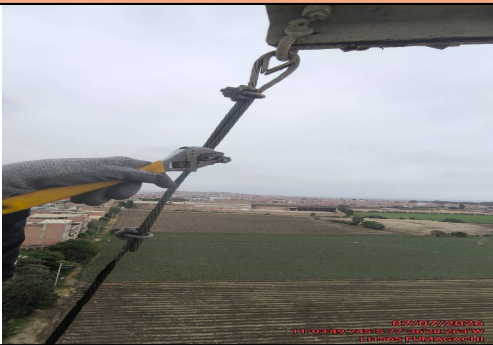
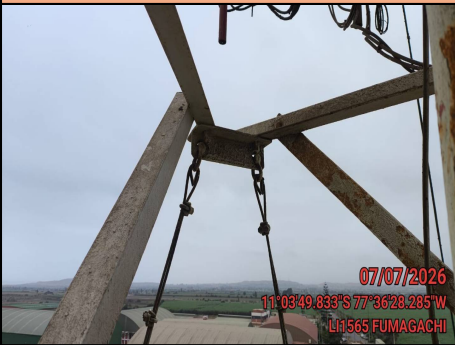
| GRAPAS Y GRILLETES: REVISION DEL ESTADO DE LAS GRAPAS Y GRILLETES | | |

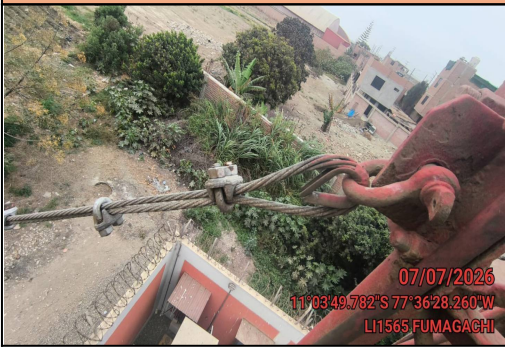
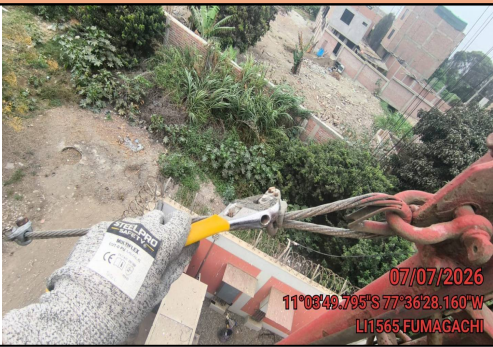
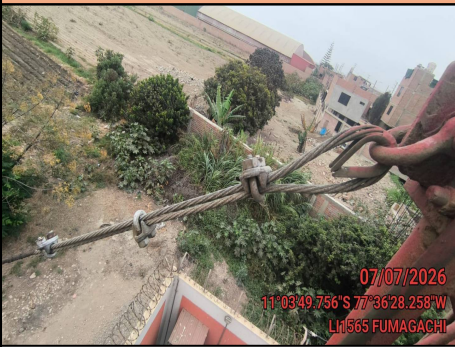
| GUARDACABOS: REVISION DEL ESTADO DE LOS GUARDACABOS | | |
