## REPORTE FOTOGRÁFICO - Sistema de Seguridad Física Interior

**Nombre de la Estacion:** FUMAGACHI  
**Nombre de Localidad:** HUAURA  
**Fecha:** 07/07/2026 - 07/07/2026  
**Direccion:** PARCELA A29 EX FUNDO CHACACA (ALT KM 156 CA PANAMERICANA NORTE)  
**ID site:** LI1565  
**CRQ:** CRQ000000095533

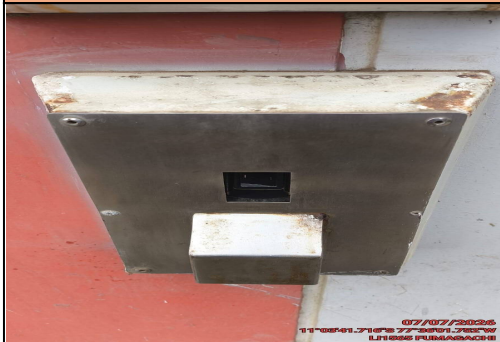
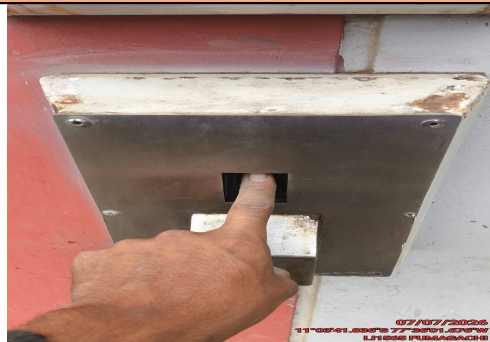
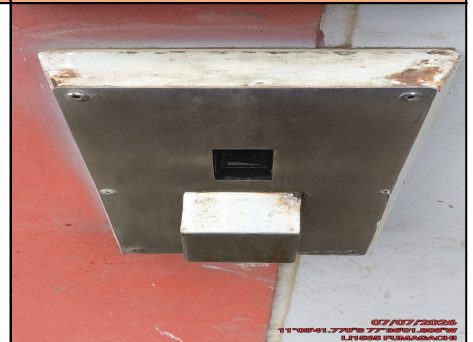
### REVISIÓN DEL BUEN FUNCIONAMIENTO DE LA LECTORA

| CHECKLIST - SISTEMA DE SEGURIDAD | | |
|---|---|---|
| Lector de Huella | OK | Verificar el buen funcionamiento de la lectora |

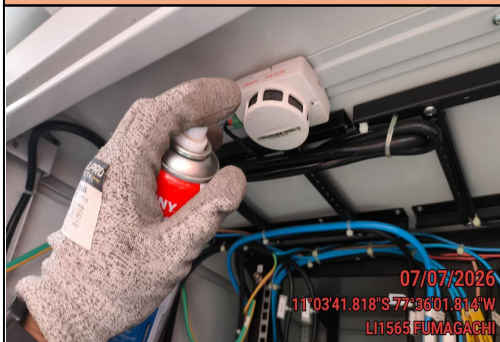
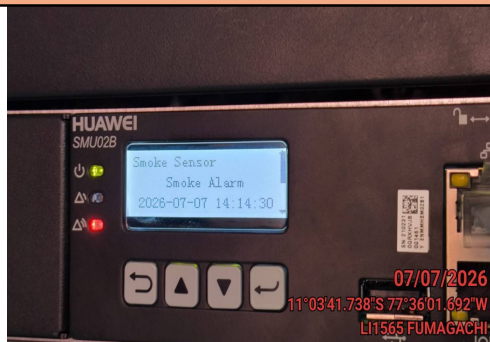
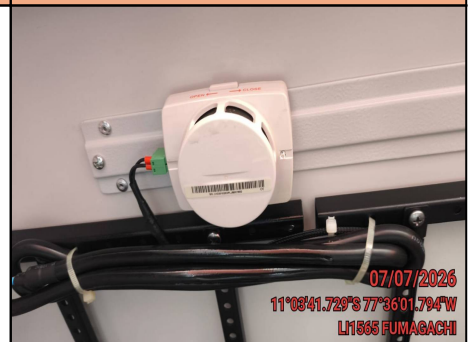
### REVISIÓN DEL FUNCIONAMIENTO DEL SENSOR DE HUMO

| CHECKLIST - SISTEMA DE SEGURIDAD | | |
|---|---|---|
| Sensor de Humo | OK | Revisión estado del sensor de Humo |

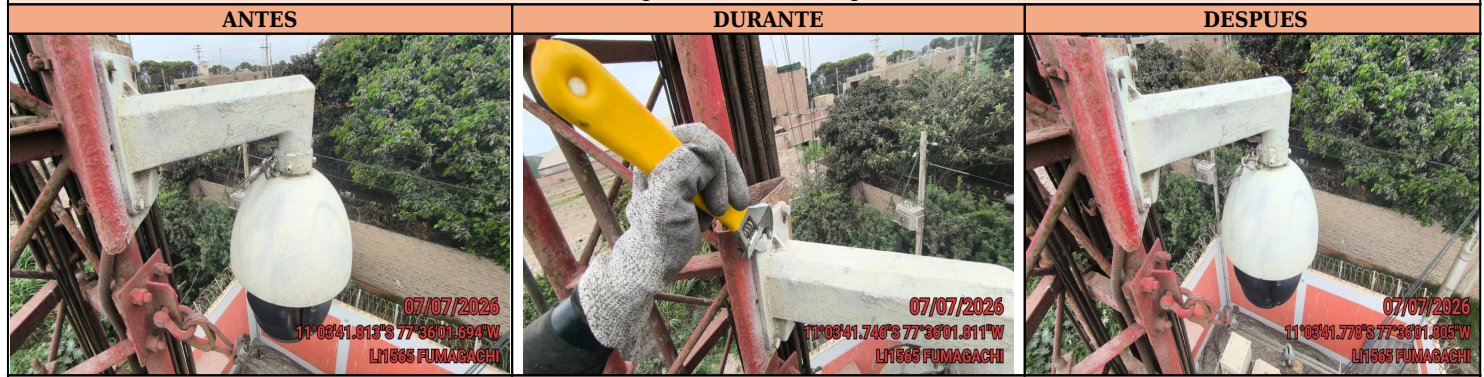
## REVISIÓN DE SUJECIÓN Y ANCLAJES DE CÁMARA

| CHECKLIST - SISTEMA DE SEGURIDAD | | |
|---|---|---|
| Cámara | OK | Revisión de sujeción y anclajes de la Cámara |

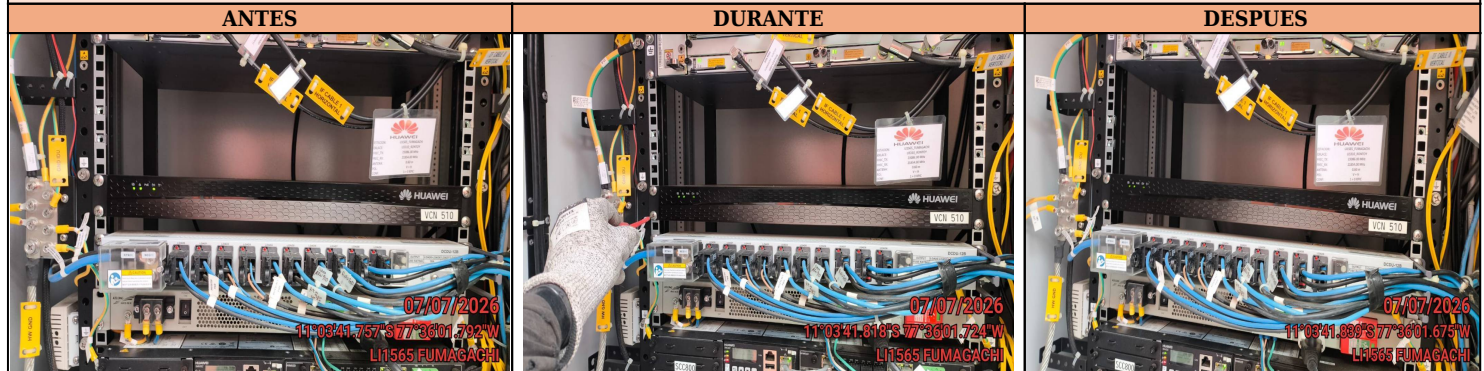
## REVISIÓN DEL EQUIPO DE GRABACIÓN (VCN510 - 8P)

| CHECKLIST - SISTEMA DE SEGURIDAD | | |
|---|---|---|
| Grabador de Video | OK | Verificar grabación local desde el NOC |
