## REPORTE FOTOGRÁFICO - Sistema de Energia LBT

Nombre de la Estacion: ESPERANZA CENTRAL  
Nombre de Localidad: HUARAL  
Fecha: 09/07/2026 - 09/07/2026  
Direccion: CP ESPERANZA CENTRAL  
ID site: LI4853  
CRQ: CRQ000000095376

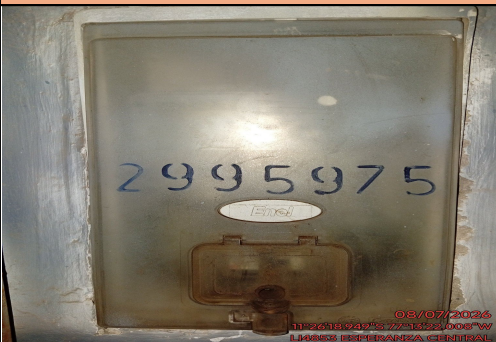
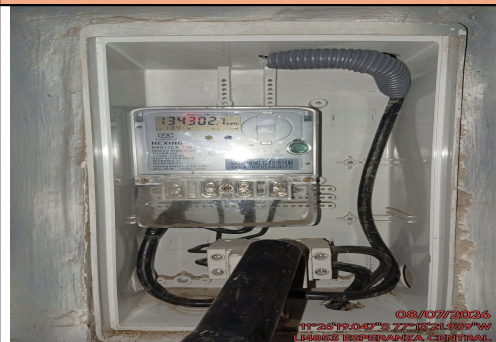
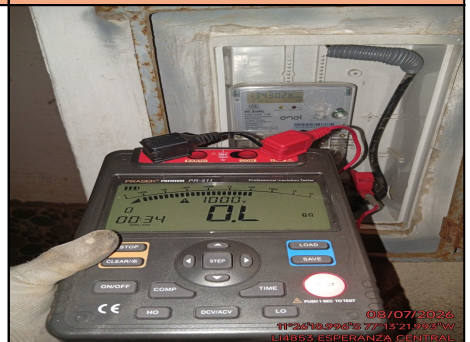
### LIMPIEZA Y MEDICION DE AISLAMIENTO DE CONDUCTOR

| Sistema LBT | Estado | |
|---|---|---|
| Línea electrica | OK | Medición de aislamiento cable autoportante de BT |
