## REPORTE FOTOGRÁFICO - Sistema de Seguridad Física Interior

Nombre de la Estacion: COPA  
Nombre de Localidad: COPA  
Fecha: 06/07/2026 - 06/07/2026  
Direccion: CL S/N CP COPA  
ID site: LI4142  
CRQ: CRQ000000095298

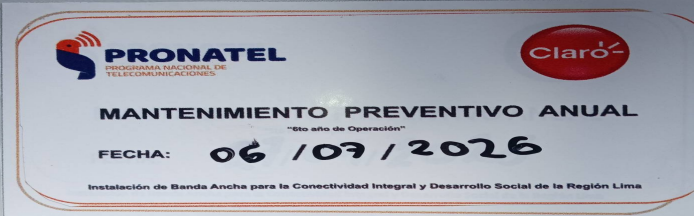
### Sticker Año mantenimiento

### Letrero de Localidad beneficiaria o GPS

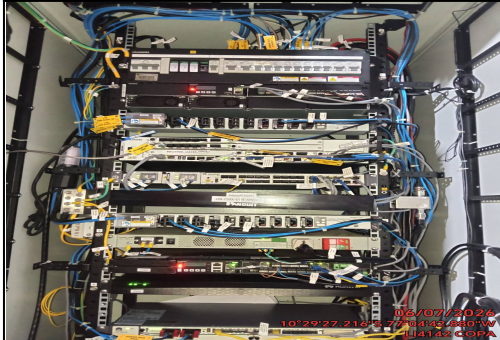
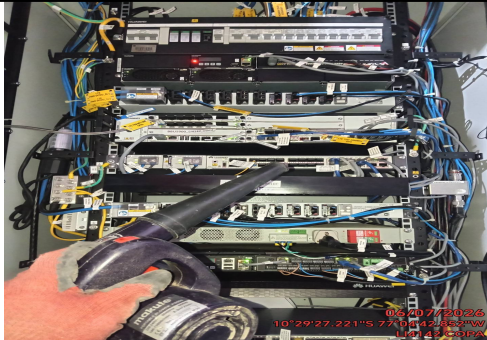
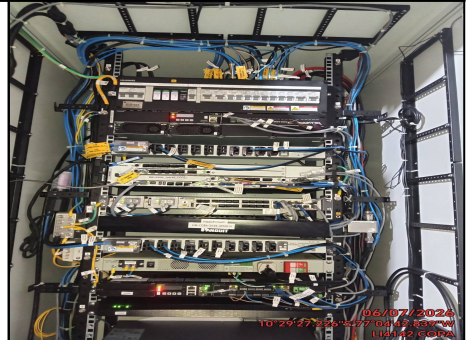
### LIMPIEZA GENERAL DE LOS EQUIPOS DEL SISTEMA

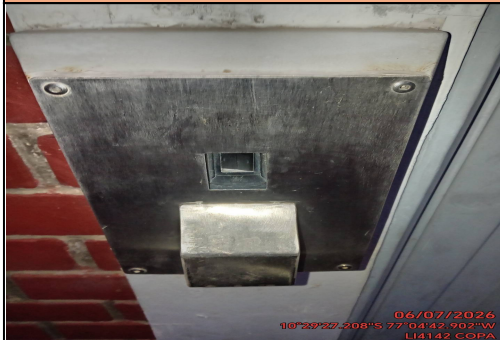
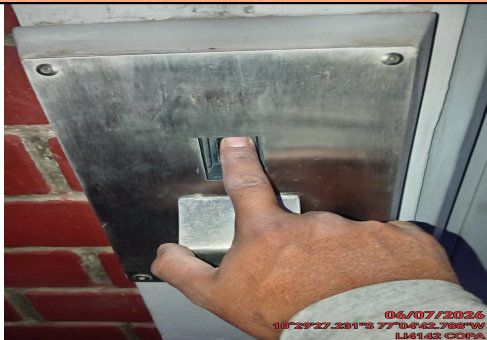
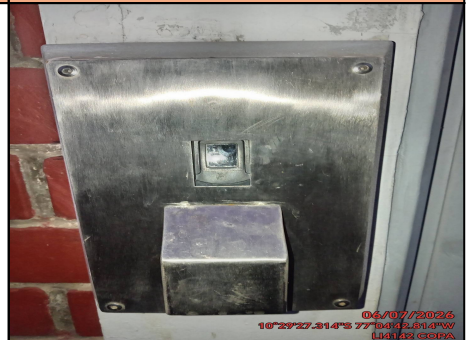
### REVISIÓN DEL BUEN FUNCIONAMIENTO DE LA LECTORA

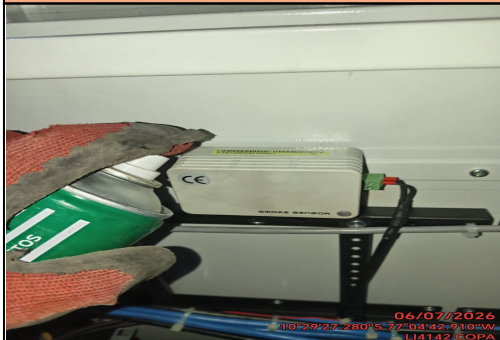
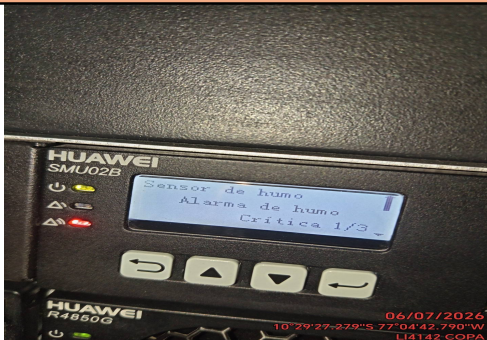
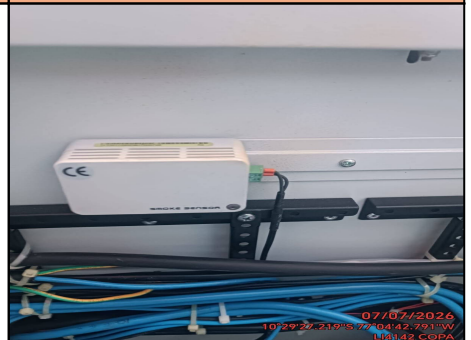
### REVISIÓN DEL FUNCIONAMIENTO DEL SENSOR DE HUMO

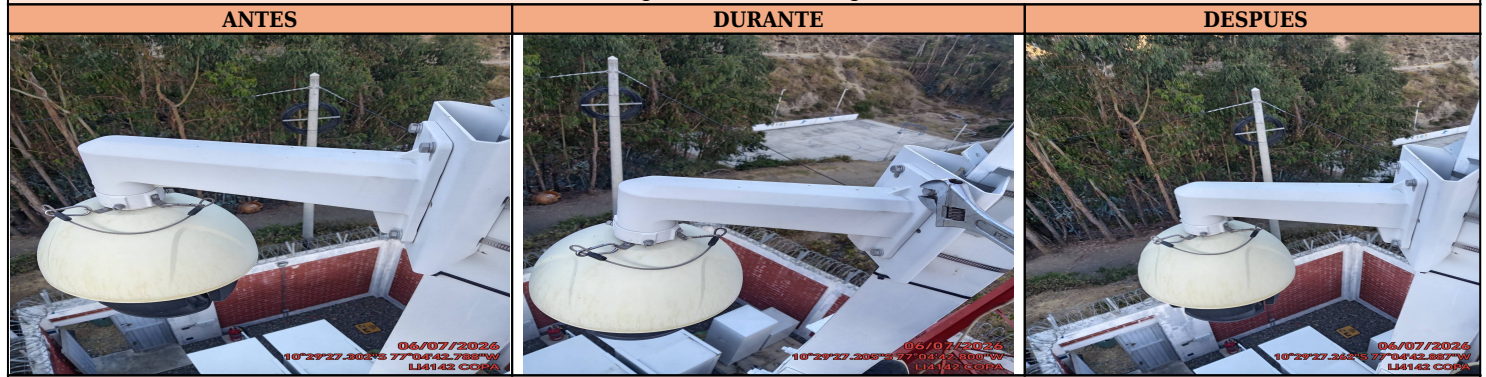
### REVISIÓN DE SUJECCIÓN Y ANCLAJES DE CÁMARA

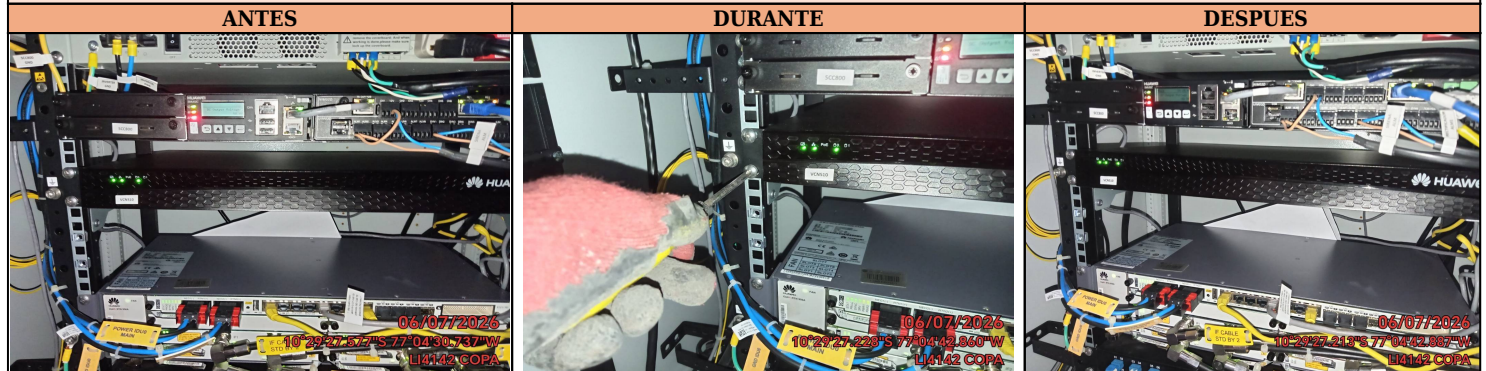
### REVISIÓN DEL EQUIPO DE GRABACIÓN (VCN510 - 8P)

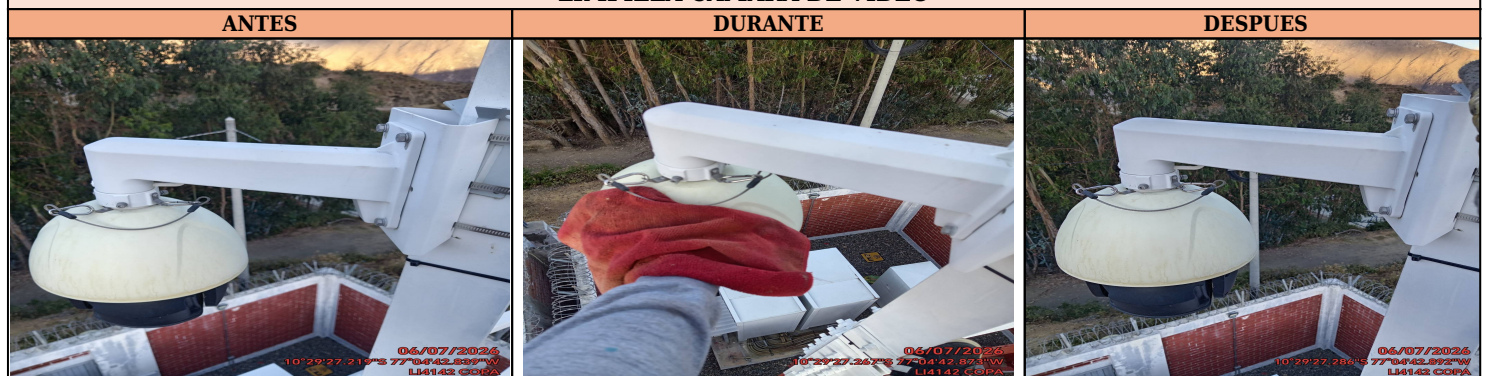
### LIMPIEZA CÁMARA DE VIDEO

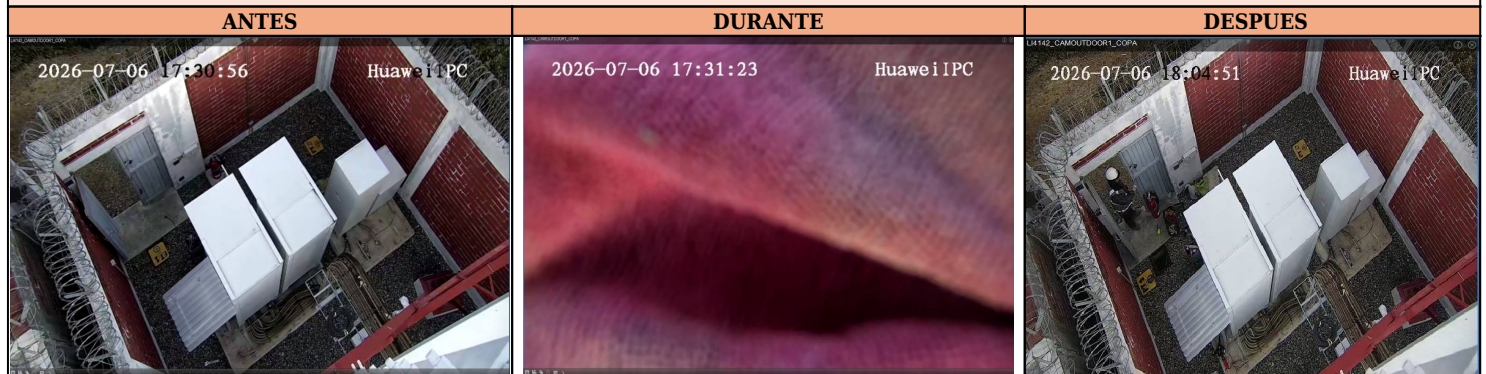
### REGISTRO DE CÁMARA AL MOMENTO DE REALIZAR SU LIMPIEZA

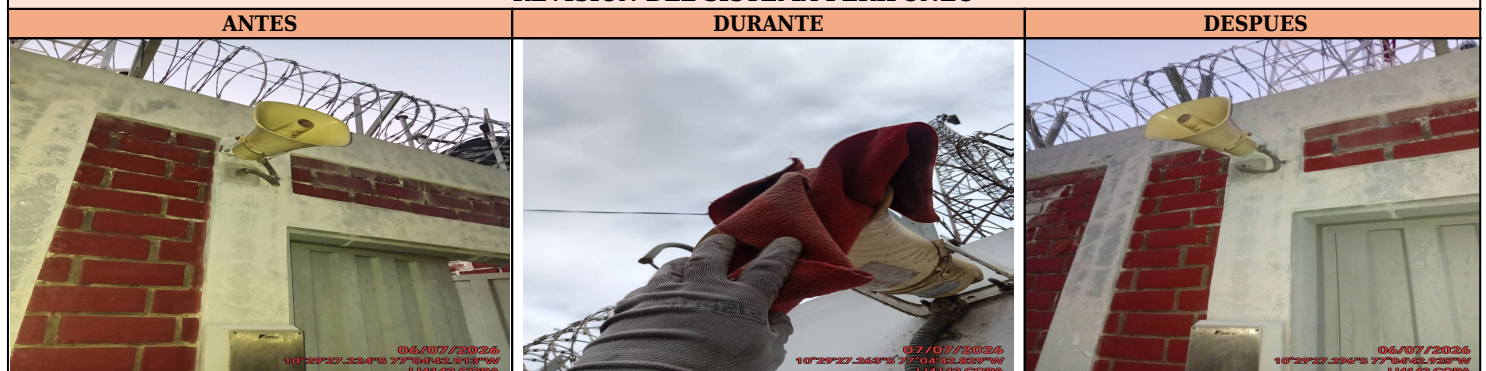
### REVISIÓN DEL SISTEMA PERIFONEO
