## REPORTE FOTOGRÁFICO - SUPERVISION

Nombre de la Estacion: COPA  
Nombre de Localidad: COPA  
Fecha: 07/07/2026 - 07/07/2026  
Direccion: CL S/N CP COPA  
ID site: LI4142  
CRQ: CRQ000000095298

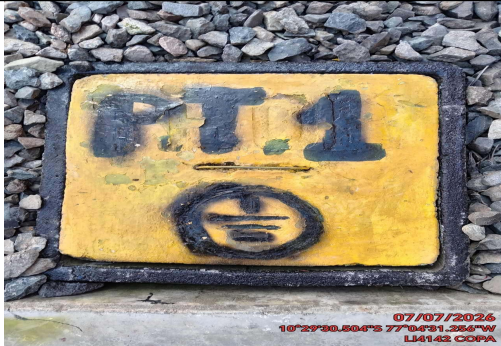
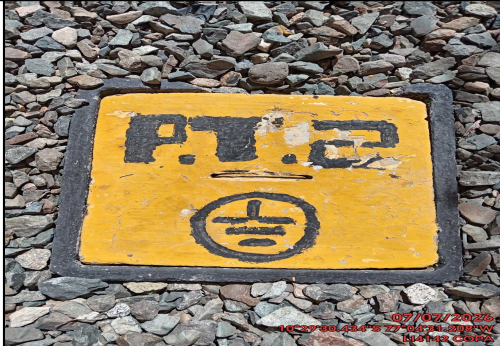
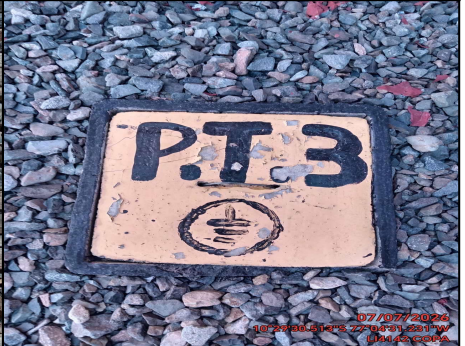
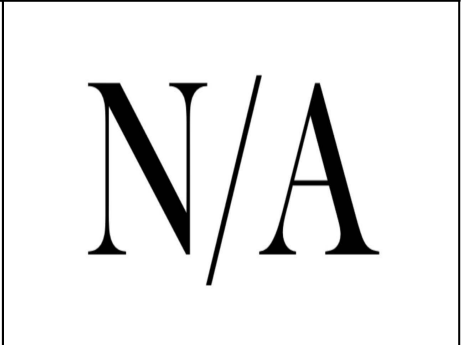
### TAPAS STAP: PINTADO DE TAPAS SEGUN PLANO SPAT

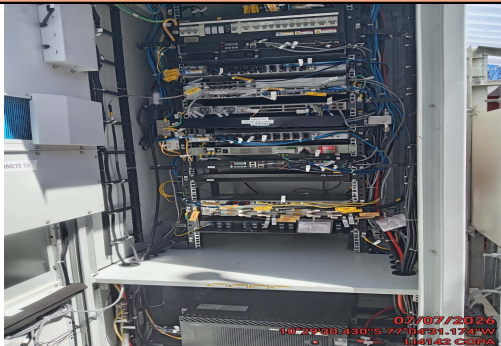
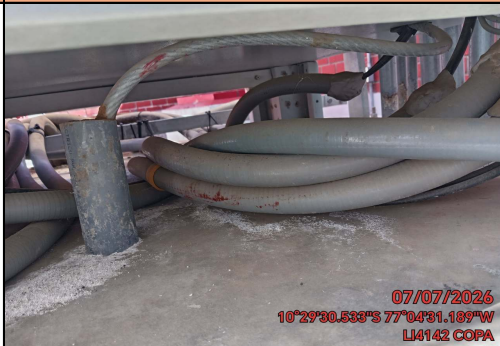
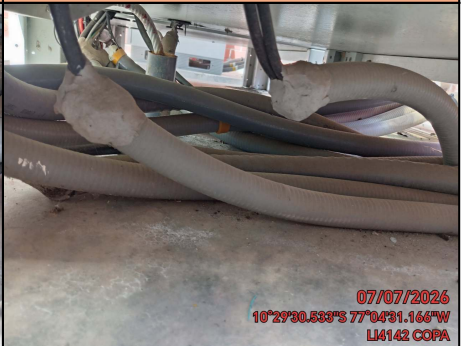
### LIMPIEZA GABINETE: LIMPIEZA DENTRO, PARTE POSTERIOR, PARTE BAJA Y ENTRE LOS GABINETES

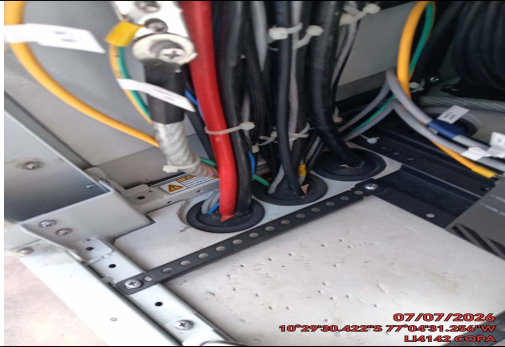
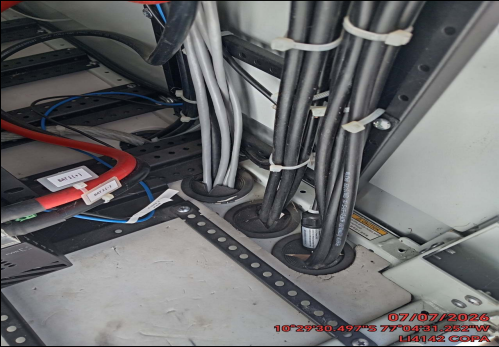
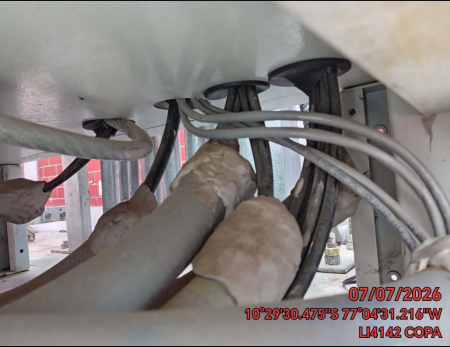
| SELLADO: SELLADO DE EQUIPOS Y DUCTOS POR DONDE INGRESAN LOS CABLES AL GABINETE (CON SIKAFLEX) | | |

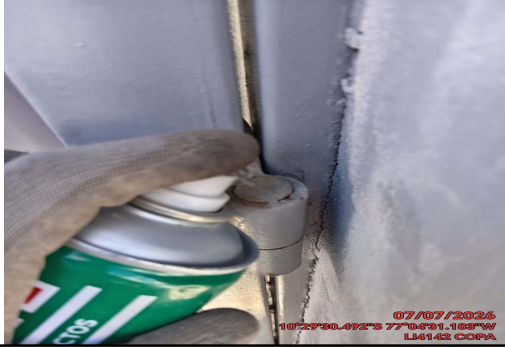
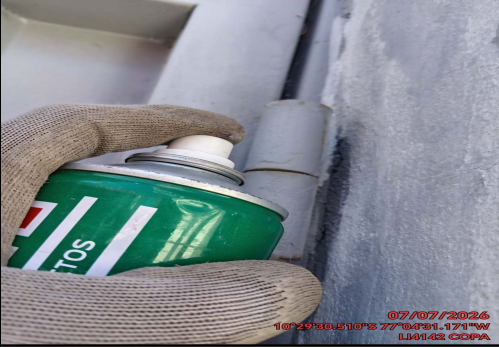
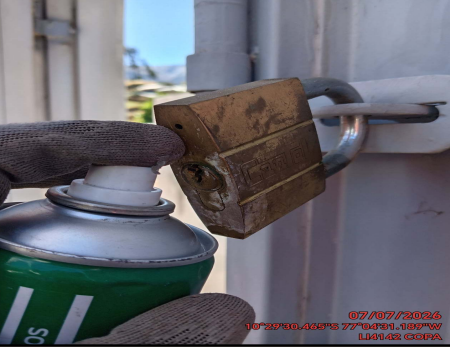
| SELLADO: SELLADO DE EQUIPOS Y DUCTOS POR DONDE INGRESAN LOS CABLES AL GABINETE (CON SIKAFLEX) | | |
|---|---|---|
| ACEITADO: ACEITADO DE PUERTAS Y CANDADOS | | |

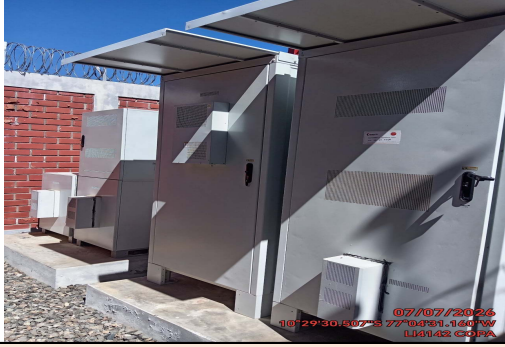
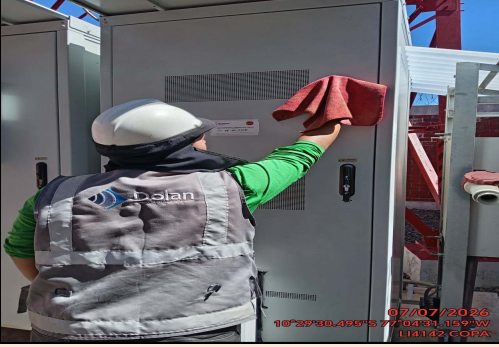
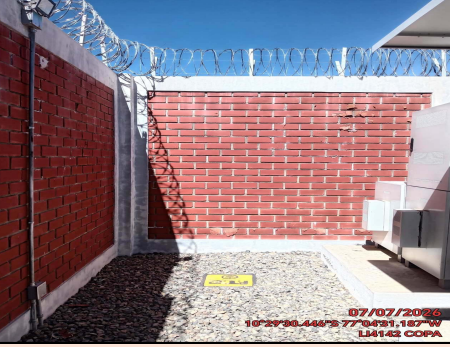
| SELLADO: SELLADO DE EQUIPOS Y DUCTOS POR DONDE INGRESAN LOS CABLES AL GABINETE (CON SIKAFLEX) | | |
|---|---|---|
| LIMPIEZA INTERIOR: LIMPIEZA INTERIOR DEL SITE / DESMALEZADO | | |

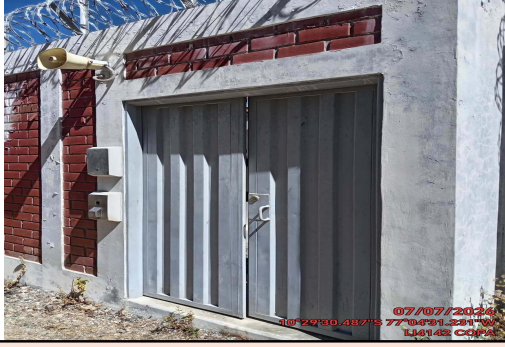
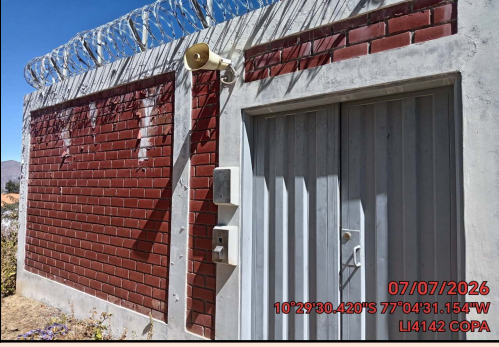
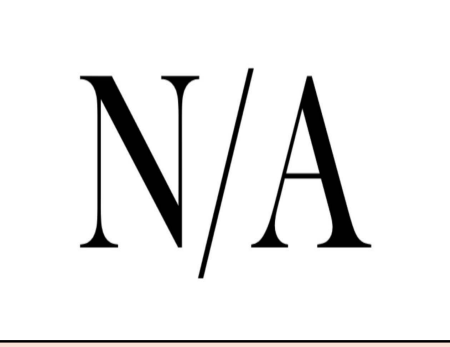
| SELLADO: SELLADO DE EQUIPOS Y DUCTOS POR DONDE INGRESAN LOS CABLES AL GABINETE (CON SIKAFLEX) | | |
|---|---|---|
| LIMPIEZA EXTERIOR: LIMPIEZA EXTERIOR DEL SITE / DESMALEZADO | | |

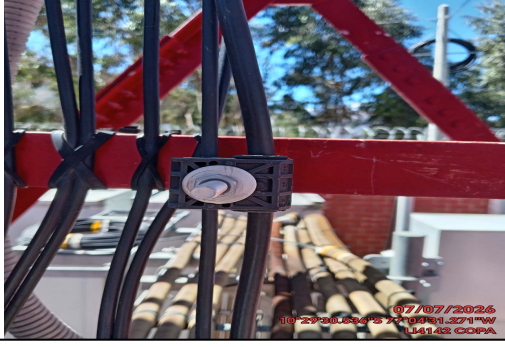
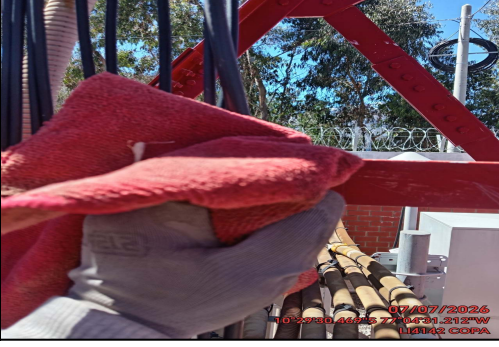
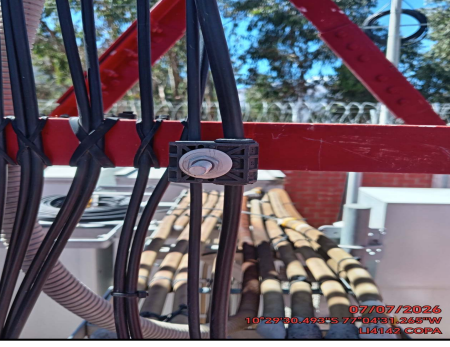
| SELLADO: SELLADO DE EQUIPOS Y DUCTOS POR DONDE INGRESAN LOS CABLES AL GABINETE (CON SIKAFLEX) | | |
|---|---|---|
| CLAMPS: REVISION DE CLAMPS EN CABLES IF, FO Y ENERGIZADO DE RRUs | | |

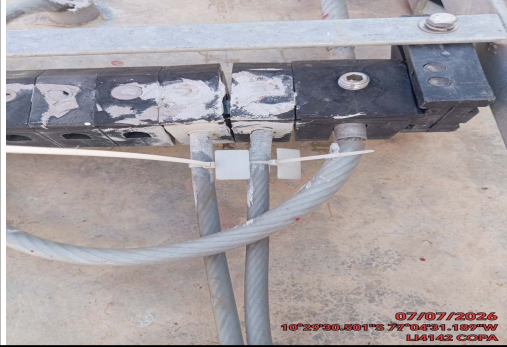
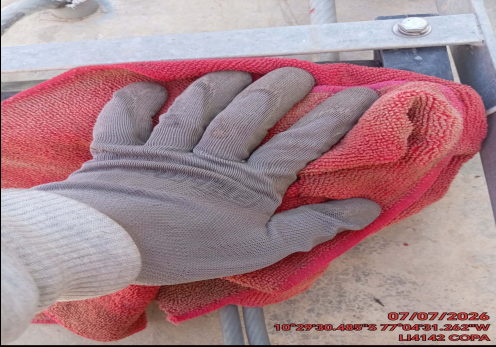
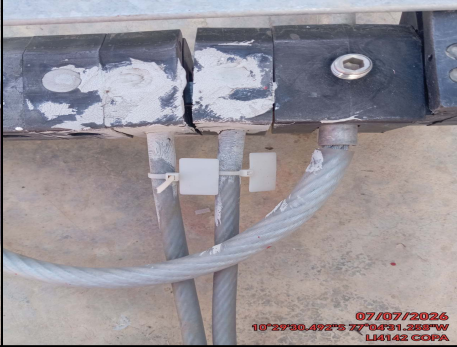
**GROUNDING KIT: REVISION DE ATERRAMIENTO DE CABLES IF, FO Y ENERGIZADO DE RRUs**

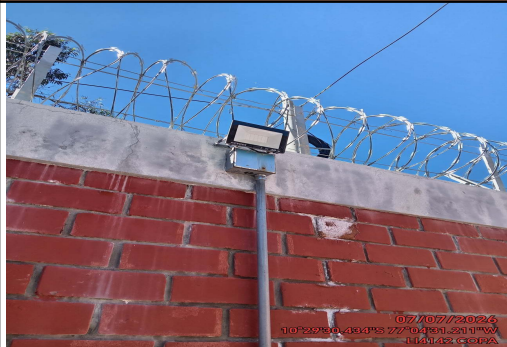
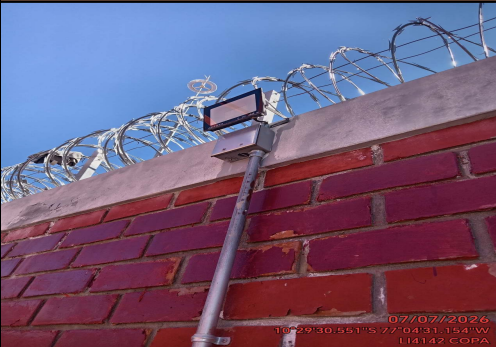
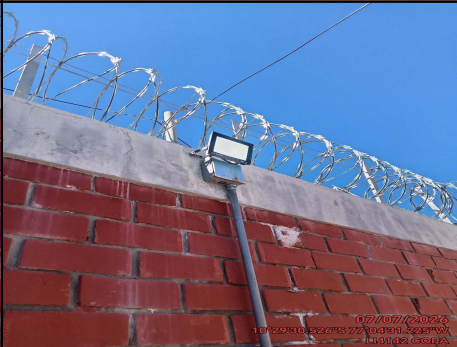
**REVISION DEL ESTADO DE LUMINARIA DE EMERGENCIA (LUMINARIA ENCENDIDA Y APAGADA)**

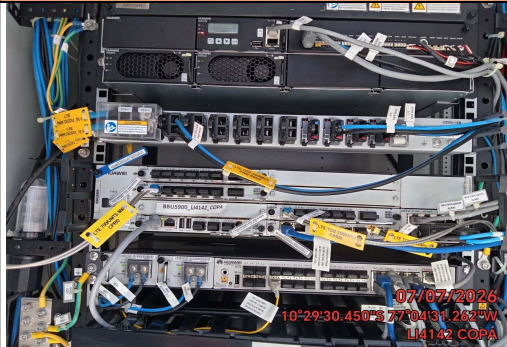
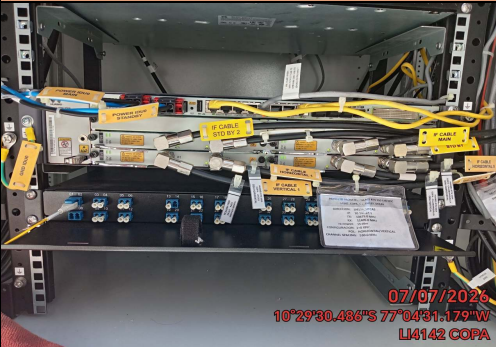
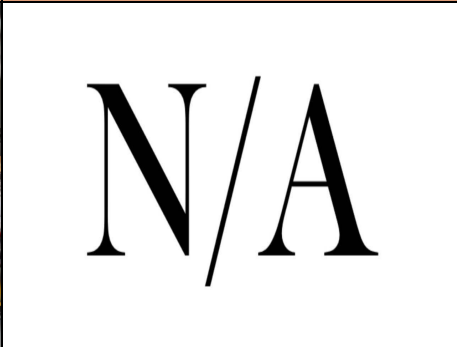
**ETIQUETADO DE DATOS, POWER, TIERRA DE IDU Y TIERRA DE BBU CORRECTAMENTE ETIQUETADOS**

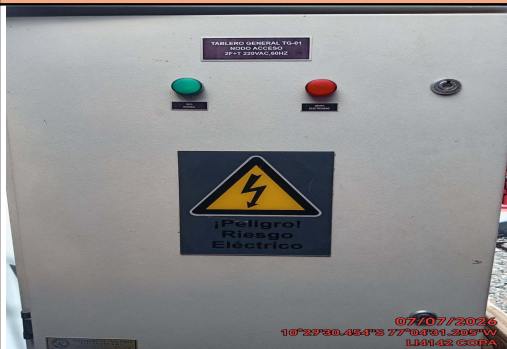
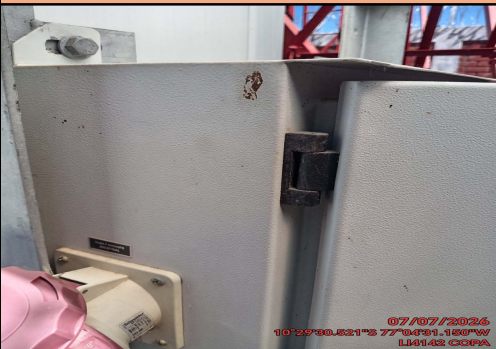
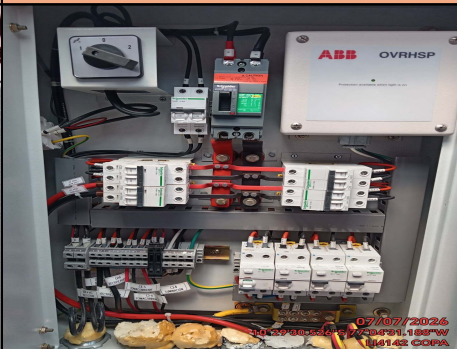
**TABLERO PRONATEL: REVISION DEL ESTADO FISICO DE TABLERO (CORROSION / OXIDO)**

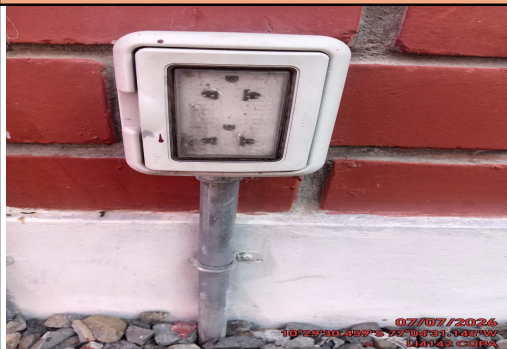
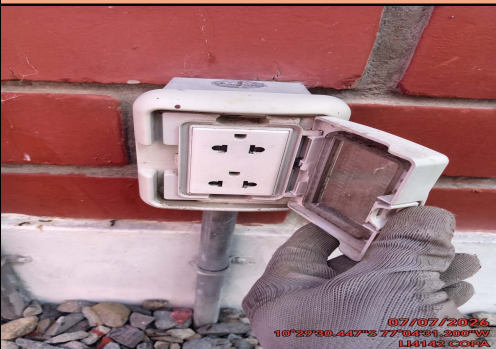
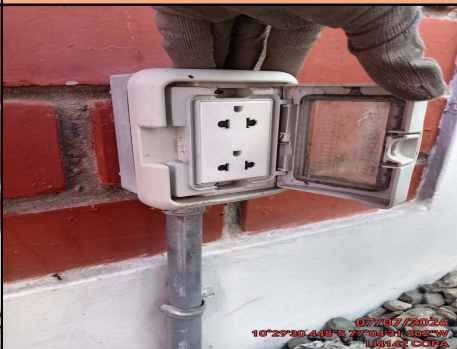
**TOMACORRIENTES: REVISION DEL ESTADO FISICO DE TOMACORRIENTES**

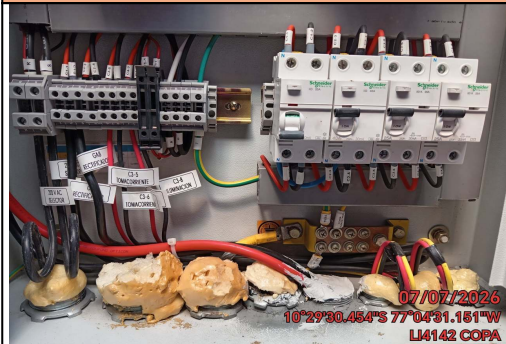
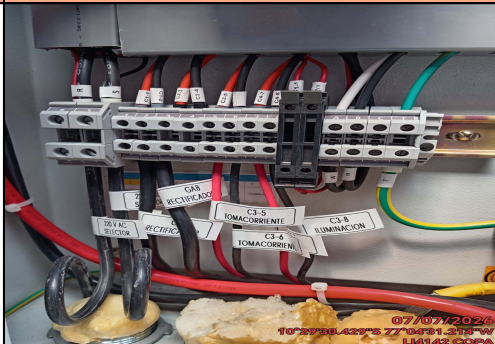
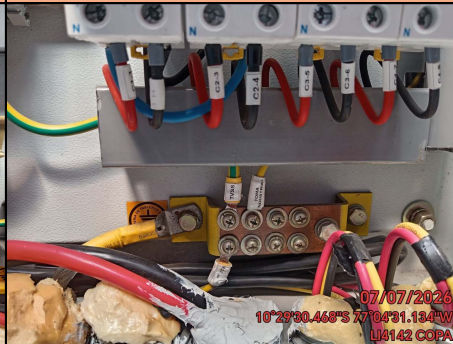
## BORNERAS: DETECCION DE TERMINALES DE CABLES EN TABLERO GENERAL SIN BORNERA

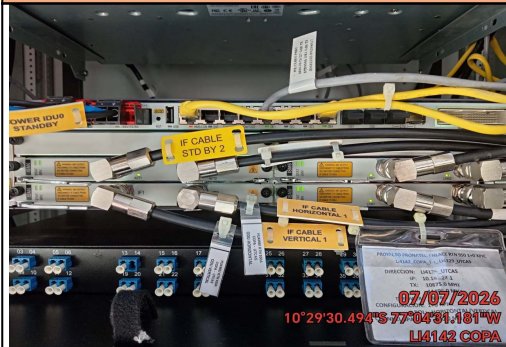
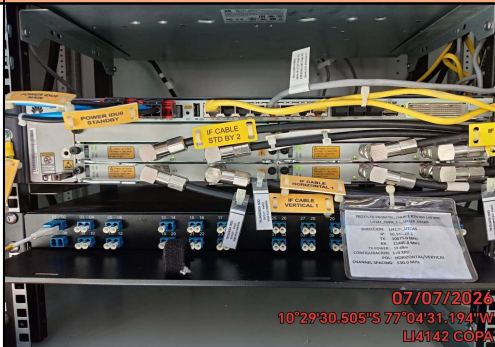
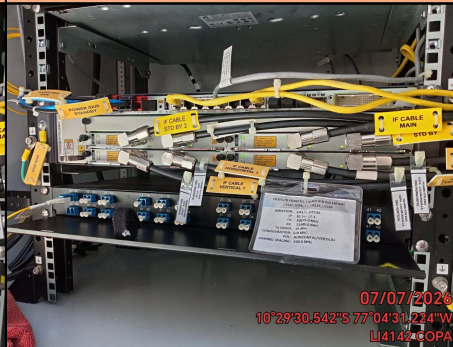
## CONECTORES: DETECCION DE CONECTORES FI EN IDU SIN PROTECCION DE MANGA TERMOCONTRAIBLE
