## REPORTE FOTOGRÁFICO - SUPERVISION

**Nombre de la Estacion:** PUQUIAN  
**Nombre de Localidad:** COPA  
**Fecha:** 07/07/2026 - 07/07/2026  
**Direccion:** TERRENO UBICADO EN LA CL S/N DEL CP PUQUIAN  
**ID site:** LI4172  
**CRQ:** CRQ000000095531

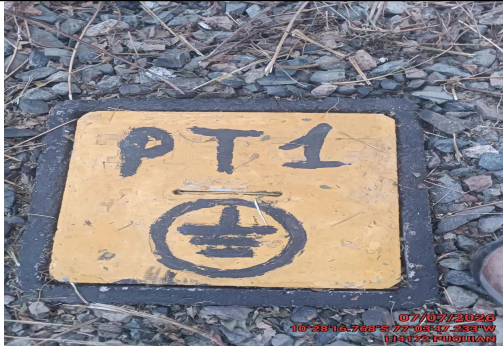
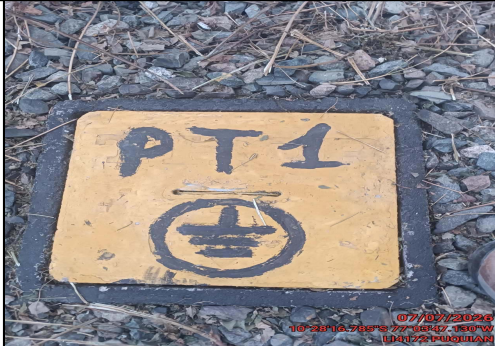
### TAPAS STAP: PINTADO DE TAPAS SEGUN PLANO SPAT

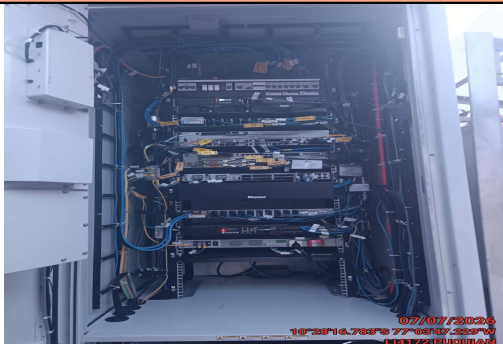
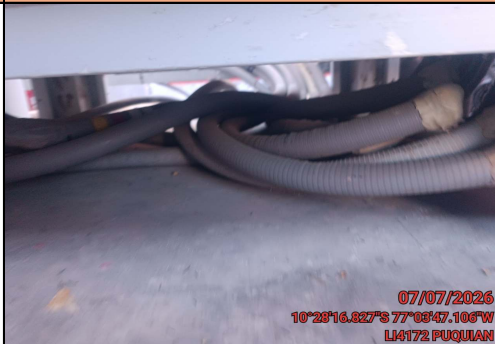
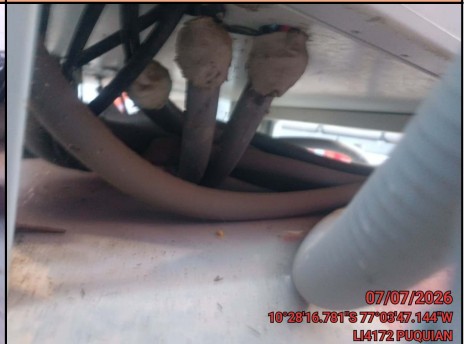
### LIMPIEZA GABINETE: LIMPIEZA DENTRO, PARTE POSTERIOR, PARTE BAJA Y ENTRE LOS GABINETES

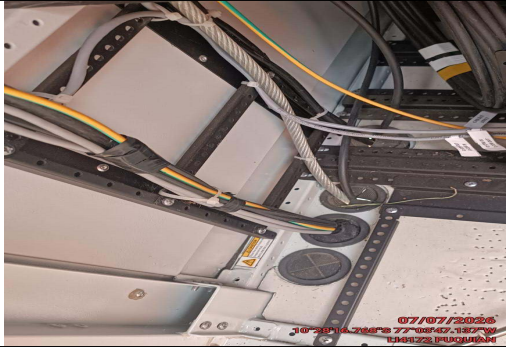
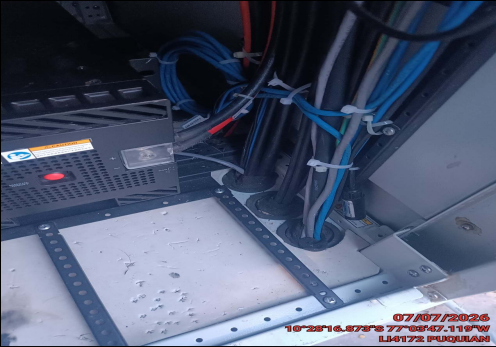
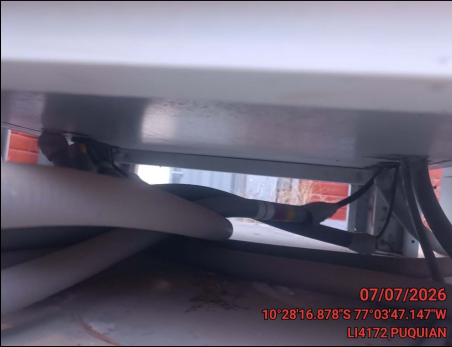
| SELLADO: SELLADO DE EQUIPOS Y DUCTOS POR DONDE INGRESAN LOS CABLES AL GABINETE (CON SIKAFLEX) | | |

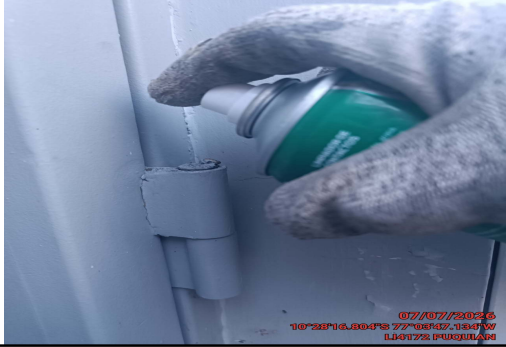
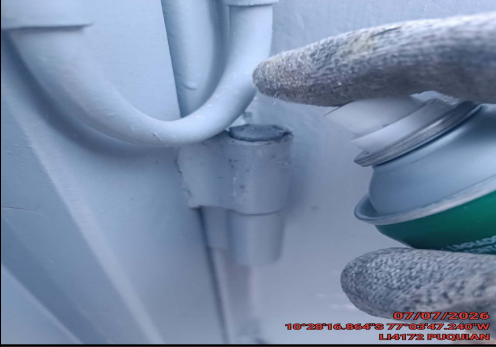
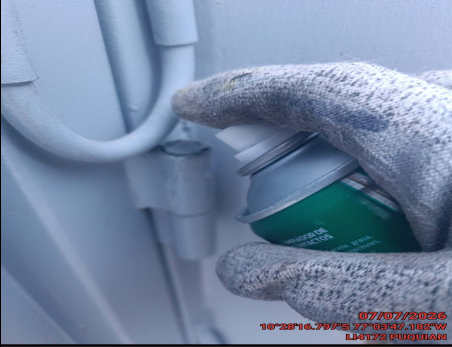
| SELLADO: SELLADO DE EQUIPOS Y DUCTOS POR DONDE INGRESAN LOS CABLES AL GABINETE (CON SIKAFLEX) | | |
|---|---|---|
| ACEITADO: ACEITADO DE PUERTAS Y CANDADOS | | |

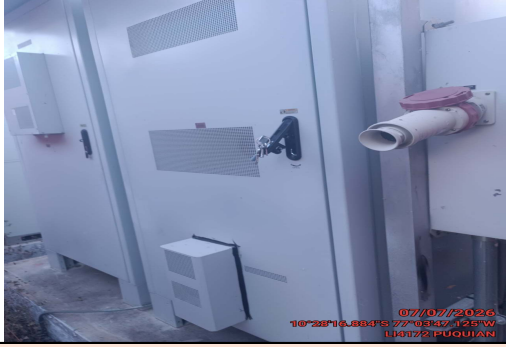
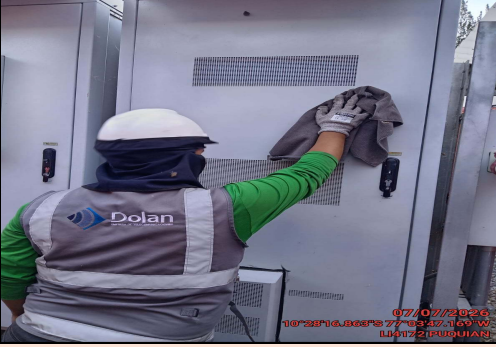
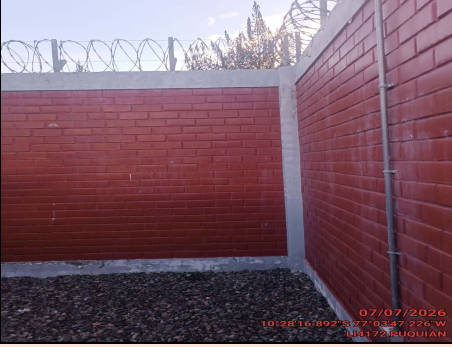
| SELLADO: SELLADO DE EQUIPOS Y DUCTOS POR DONDE INGRESAN LOS CABLES AL GABINETE (CON SIKAFLEX) | | |
|---|---|---|
| LIMPIEZA INTERIOR: LIMPIEZA INTERIOR DEL SITE / DESMALEZADO | | |

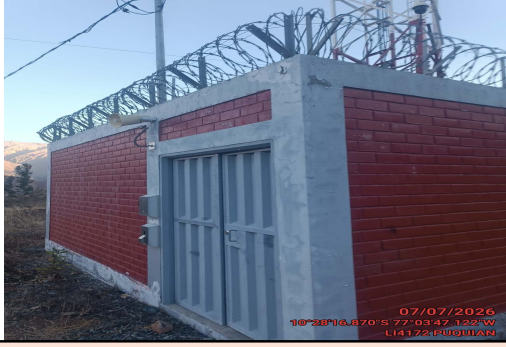
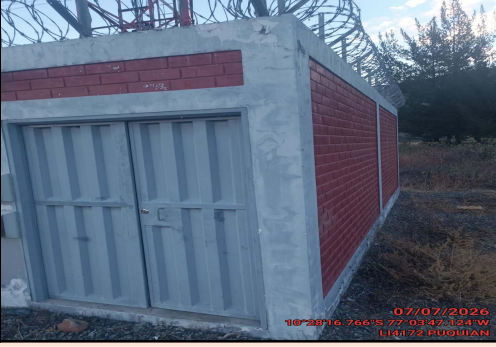
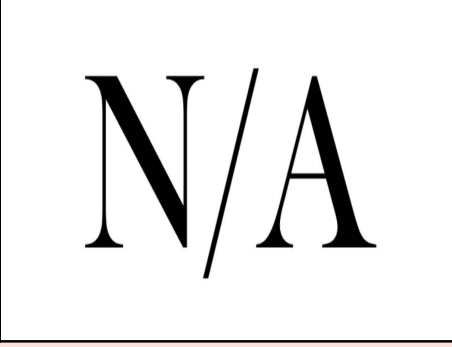
| SELLADO: SELLADO DE EQUIPOS Y DUCTOS POR DONDE INGRESAN LOS CABLES AL GABINETE (CON SIKAFLEX) | | |
|---|---|---|
| LIMPIEZA EXTERIOR: LIMPIEZA EXTERIOR DEL SITE / DESMALEZADO | | |

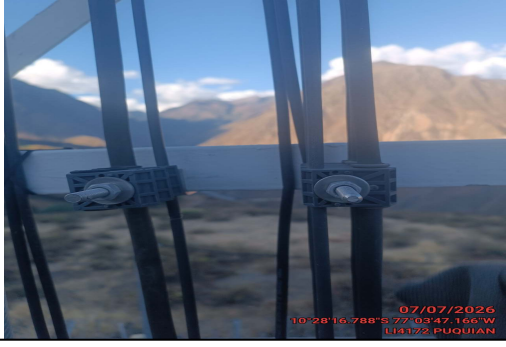
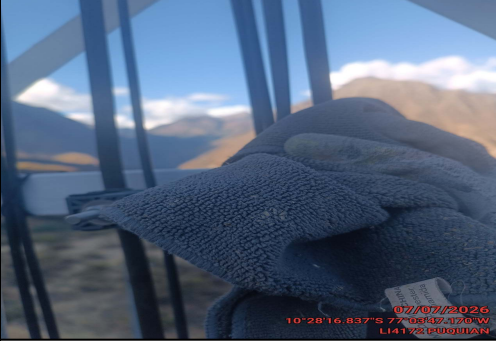
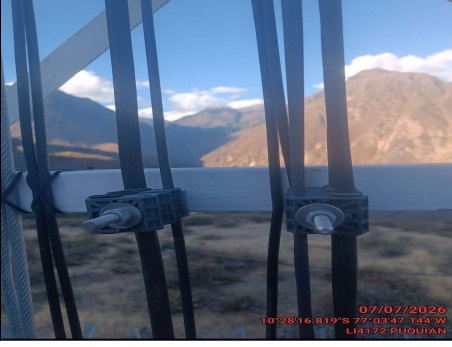
| SELLADO: SELLADO DE EQUIPOS Y DUCTOS POR DONDE INGRESAN LOS CABLES AL GABINETE (CON SIKAFLEX) | | |
|---|---|---|
| CLAMPS: REVISION DE CLAMPS EN CABLES IF, FO Y ENERGIZADO DE RRU's | | |

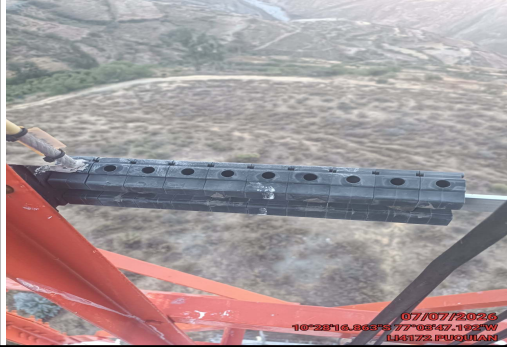
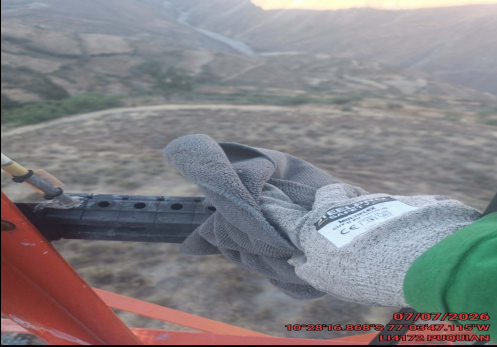
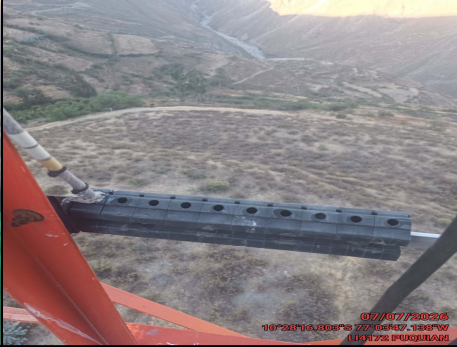
**GROUNDING KIT: REVISION DE ATERRAMIENTO DE CABLES IF, FO Y ENERGIZADO DE RRUs**

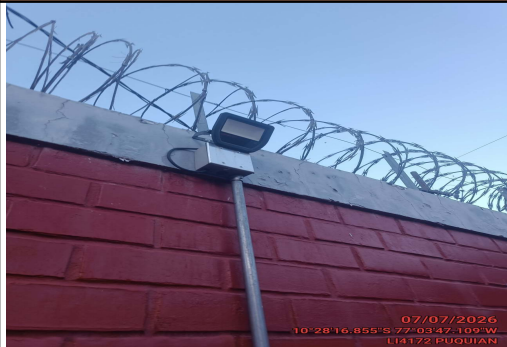
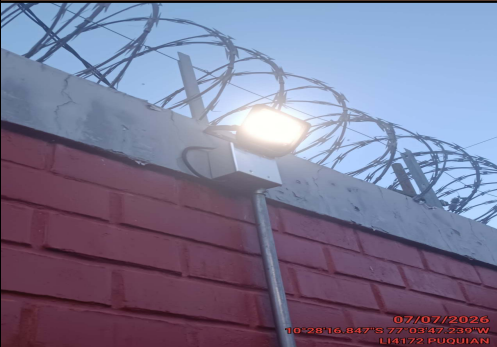
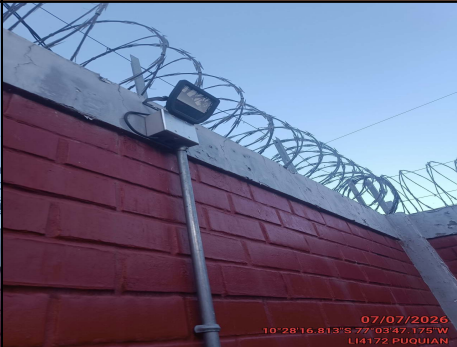
**REVISION DEL ESTADO DE LUMINARIA DE EMERGENCIA (LUMINARIA ENCENDIDA Y APAGADA)**

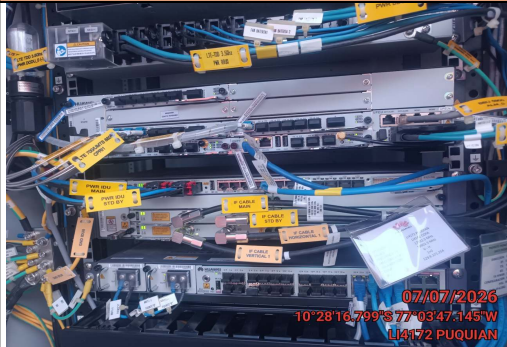
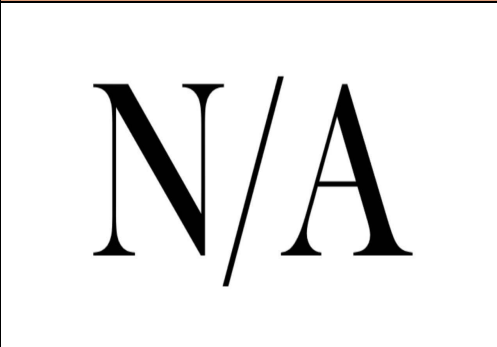
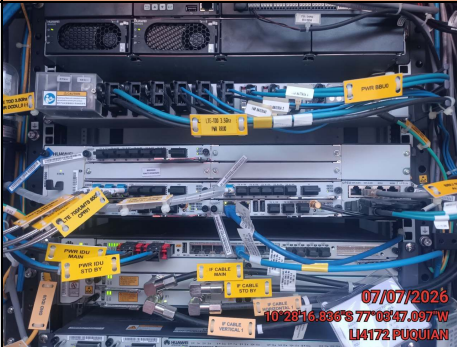
**ETIQUETADO DE DATOS, POWER, TIERRA DE IDU Y TIERRA DE BBU CORRECTAMENTE ETIQUETADOS**

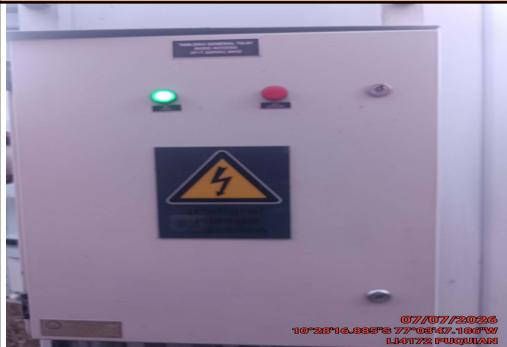
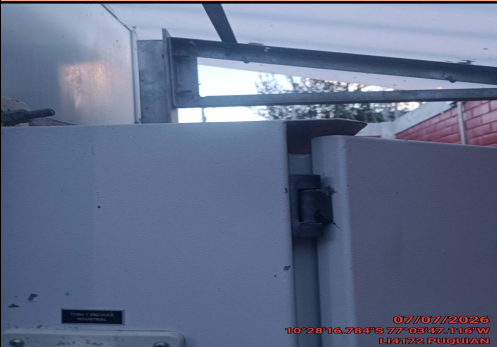
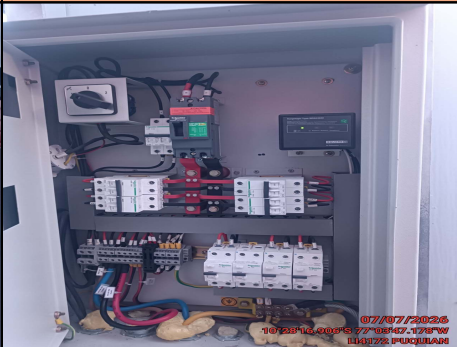
**TABLERO PRONATEL: REVISION DEL ESTADO FISICO DE TABLERO (CORROSION / OXIDO)**

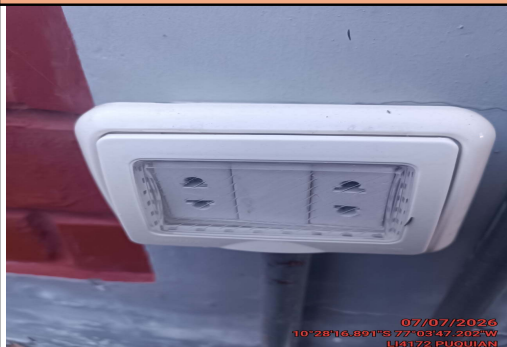
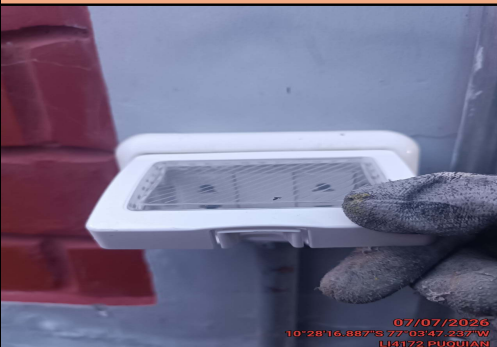
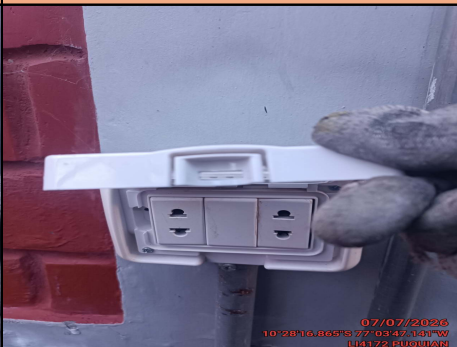
**TOMACORRIENTES: REVISION DEL ESTADO FISICO DE TOMACORRIENTES**

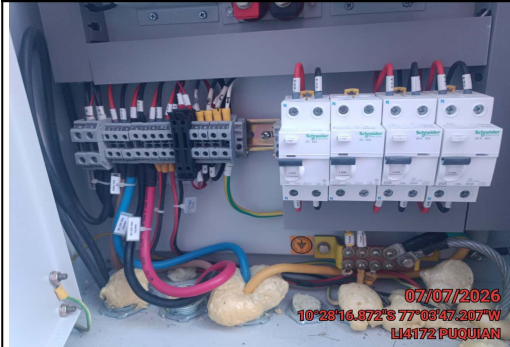
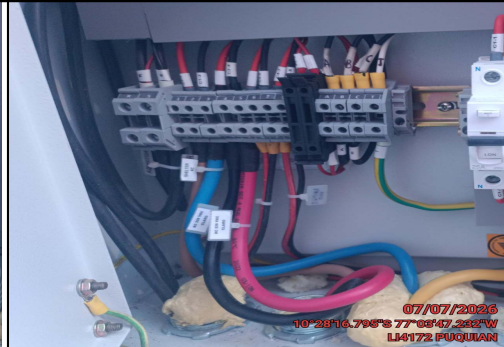
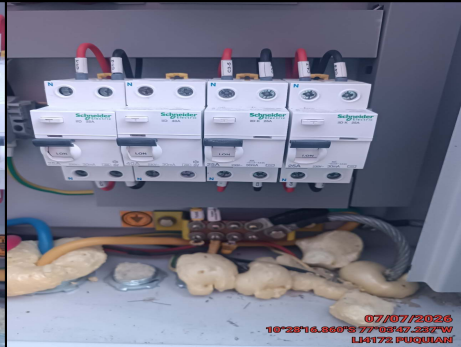
**BORNERAS: DETECCION DE TERMINALES DE CABLES EN TABLERO GENERAL SIN BORNERA**

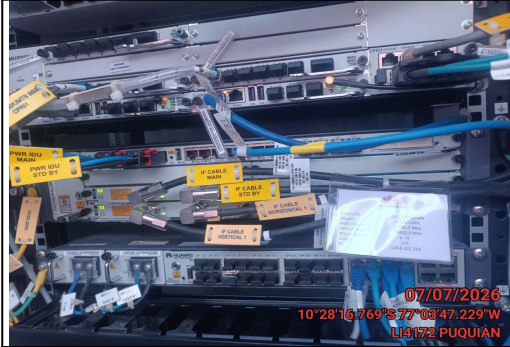
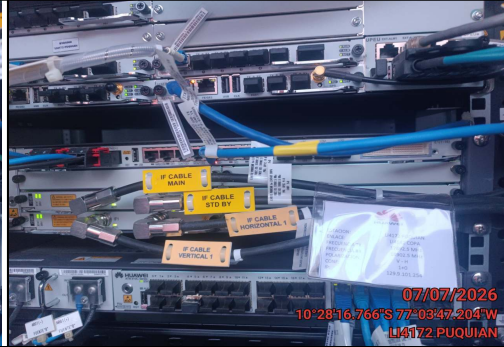
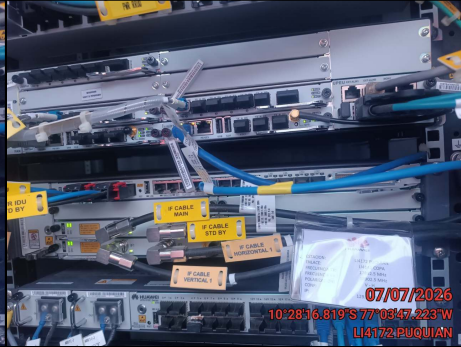
**CONECTORES: DETECCION DE CONECTORES FI EN IDU SIN PROTECCION DE MANGA TERMOCONTRAIBLE**
