## REPORTE FOTOGRÁFICO - Sistema de Puesta a Tierra

Nombre de la Estacion: ESCOMARCA  
Nombre de Localidad: LANGA  
Fecha: 08/07/2026 - 08/07/2026  
Direccion: CENTRO POBLADO ESCOMARCA  
ID site: LI5190  
CRQ: CRQ000000095559

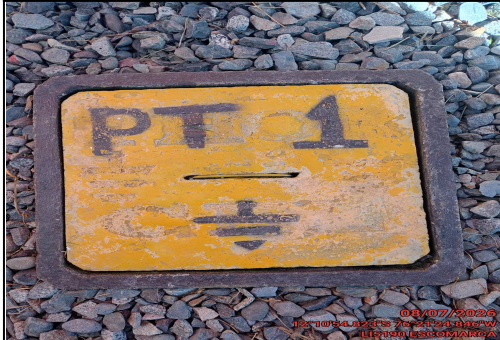
#### ANTES

### INSPECCIÓN VISUAL
